Note d'information

Situation des réacteurs nucléaires au Japon suite au séisme majeur survenu le 11 mars 2011 (13 mars 2011 - Point à 7h)

Fukushima I (Daiichi)

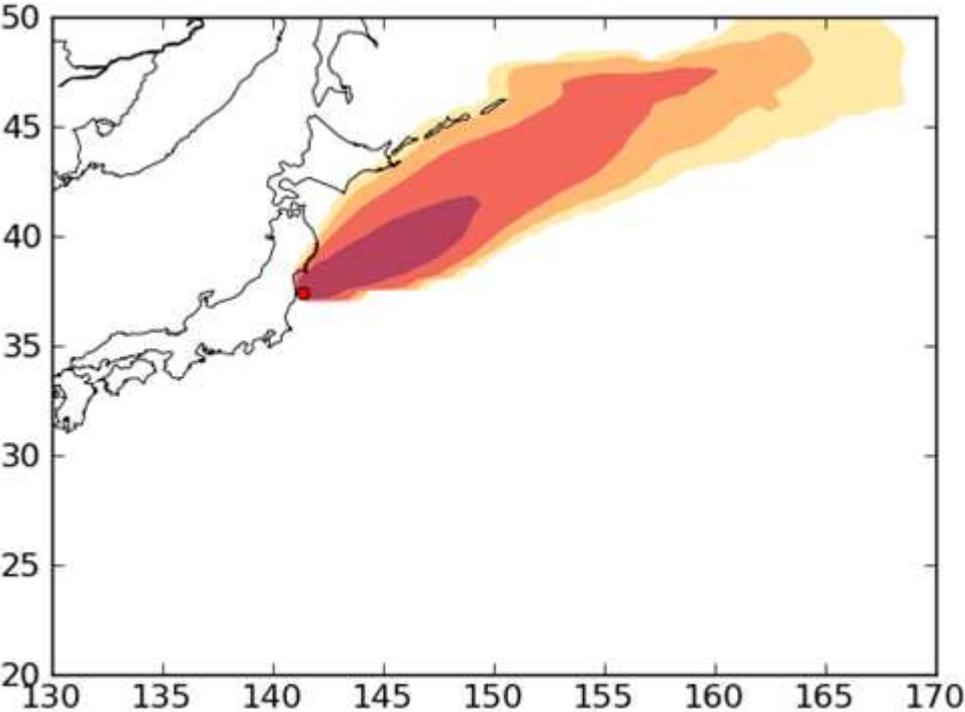
Pièce jointe n° 2 : dispersion atmosphérique à partir des dernières prévisions météorologiques transmises par Météo France

Les prévisions météorologiques fournies par Météo France indiquent que le vent longe la côte japonaise vers le nord-est puis s'oriente vers l'est (pièce jointe n°2).
