Sûreté des laboratoires, usines,
installations en démantèlement et
installations de traitement,
d'entreposage ou de stockage de
déchets

Enseignements tirés des
événements déclarés en
2009 et 2010

Rapport IRSN/DSU n°248

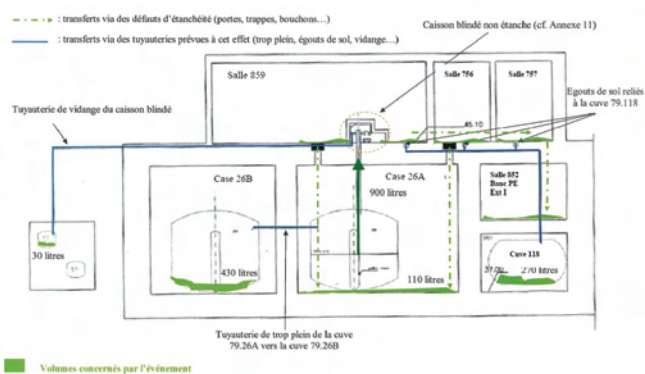
Schéma général de l'installation

Par ailleurs, la dissémination importante de la solution dans l'installation résulte du fait qu'une partie s'est écoulée par l'intermédiaire du puits de corrosion situé en partie haute de la cuve. En effet, ce puits, qui n'était pas fermé de manière étanche, constituait un défaut de la première barrière de confinement statique, qui n'avait pas été identifié en tant que tel par l'exploitant dans son dossier de sûreté. La cuve incriminée était la seule parmi les quatre cuves prévues pour les opérations d'acidification, équipée d'un tel dispositif. Ce puits n'était pas décrit dans le rapport de sûreté de l'unité SPF et ne figurait pas sur le schéma de principe de la cuve. Cet événement a donc résulté d'une préparation insuffisante des opérations d'acidification. Au titre du retour d'expérience, l'IRSN retient l'importance de vérifier qu'un équipement existant d'une installation est bien adapté à un autre usage que celui défini à sa conception, notamment lors d'opérations d'assainissement. Cette vérification peut nécessiter la réalisation d'essais représentatifs. L'événement rappelle également l'importance des vérifications de l'état réel des équipements avant le commencement des opérations, afin de pallier d'éventuels défauts de traçabilité, en particulier dans des installations anciennes.

Sur la base d'une analyse détaillée de l'événement, le CEA a retenu des dispositions visant à remédier aux défaillances constatées, en vue d'une reprise des opérations d'acidification dans des conditions de sûreté acceptables. Un programme d'essais a été réalisé par le CEA pour qualifier les modifications prévues. L'ensemble de ces dispositions ont fait l'objet d'examen par l'IRSN qui a transmis ses avis au DSND.

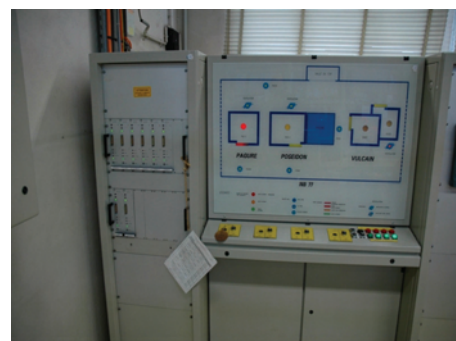
Tableau de contrôle des rayonnements

Cet opérateur était en attente de l'opérateur en charge d'effectuer l'ouverture de la porte, lorsque ce dernier a observé à son arrivée un dysfonctionnement de la balise de détection des rayonnements ionisants implantée à l'intérieur de la cellule, à partir des signalisations visibles au tableau de contrôle des rayonnements (voir la photographie ci-contre), contrairement à ce qui avait été observé deux heures auparavant par le premier opérateur.

Les deux opérateurs se trouvaient donc face à une situation où les sources étaient au fond de la piscine, confirmée par un contrôle visuel, et l'accès à la cellule était interdit. Les opérateurs ont alors attribué cette interdiction d'accès à l'avarie d'une ampoule du coffret de signalisation d'état de la balise de détection. Cet équipement n'étant accessible que depuis l'intérieur de la cellule, les opérateurs ont décidé de « forcer » l'ouverture de la cellule pour aller changer l'ampoule, ce qui supposait d'inhiber les dispositifs de sécurité d'accès. A l'aide d'une clé du coffret électrique contenant le contacteur de commande du moteur d'ouverture de la porte, ils ont ouvert le coffret et actionné manuellement ce contacteur, un des opérateurs vérifiant dans le même temps l'absence de rayonnement à l'aide d'un radiamètre. Lorsque la porte s'est ouverte, l'alarme visuelle d'interdiction d'ouverture s'est déclenchée.

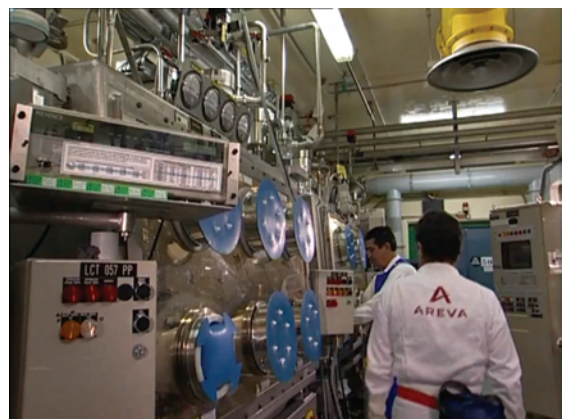
Boîtes à gants du poste LCT du laboratoire de l'usine MELOX

Le mardi 3 mars 2009, en fin de matinée, un échantillon contenant un mélange d'oxyde d'uranium et d'oxyde de plutonium (7 g de plutonium), provenant de l'installation ATALANTE du centre CEA de Marcoule, a été reçu dans le laboratoire. Cet échantillon a été introduit dans le poste LCT après vérification par les opérateurs que la masse de plutonium dans ce poste resterait inférieure à 370 g après introduction de l'échantillon.

Lors des vérifications complémentaires (notamment la cohérence des documents de suivi des matières associés à l'opération), les opérateurs ont relevé une incohérence documentaire concernant les caractéristiques de l'échantillon. En attendant de lever l'incohérence, ils n'ont pas mis à jour les données du SIGP, conduisant ainsi à une sous-estimation de la masse de matières fissiles dans le poste.

Cet événement est lié à l'introduction de matières fissiles depuis l'extérieur de l'installation - opération inhabituelle - sans mise à jour immédiate du SIGP. Sur la base des investigations qu'il a menées, l'exploitant a estimé que la genèse de cet événement comportait des causes de nature humaine ou organisationnelle : il n'y avait pas de procédure d'exploitation adaptée à ce type d'opération particulière, hors du flux normal de production ; l'analyse des risques de criticité relatifs à ce type d'opération particulière était insuffisante ; par ailleurs, les opérateurs avaient une connaissance imparfaite du fonctionnement du SIGP. Contrairement à ce qu'ils pensaient, ce système n'était pas programmé pour délivrer un message d'alerte en cas de dépassement de la limite de 370 g au poste LCT dans le cas de la réception de matières fissiles depuis l'extérieur de l'installation.

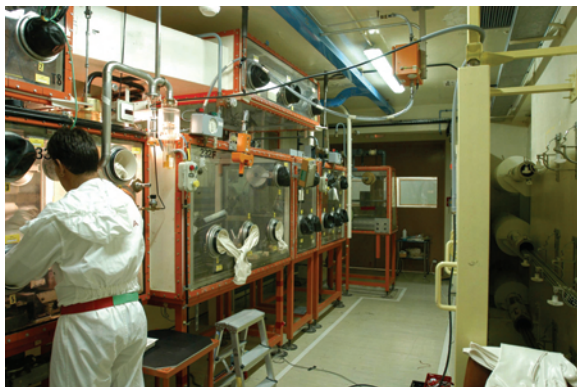
Boîte à gants en cellule 33 de l'ATPu

En juin 2009, le bilan réalisé par l'exploitant a montré que la masse de plutonium récupérée depuis le dernier inventaire était nettement supérieure à celle prévue. En octobre 2009, un nouveau bilan a montré que la masse totale de plutonium récupérée lors des démontages réalisés jusqu'à cette date était de l'ordre de 22 kg. Compte tenu de la masse de plutonium estimée être encore présente en rétention dans les boîtes à gants, l'exploitant a estimé que la masse de plutonium présente dans les boîtes à gants s'élèverait à environ 39 kg.

Ce bilan a conduit l'exploitant à déclarer un événement significatif à l'ASN le 6 octobre 2009. Cet événement a été classé par l'ASN au niveau 2 sur l'échelle INES, du fait de l'absence de détection de la sous-estimation pendant la période d'exploitation de l'installation et de la déclaration tardive de l'événement à l'ASN. Le 14 octobre 2009, l'ASN a suspendu les opérations de démantèlement dans l'installation et a soumis leur reprise à son accord préalable.

Pour l'IRSN, cet événement souligne l'importance d'une bonne conception des boîtes à gants pour lesquelles la maîtrise des risques de criticité est assurée par un contrôle des masses de matières fissiles présentes. En particulier, il est important que ces équipements soient conçus de façon à éviter, autant que possible, la présence de zones non visitables et non nettoyables où des matières fissiles pourraient s'accumuler. En tout état de cause, si de telles zones ne peuvent pas être exclues, des dispositions doivent être prévues pour évaluer les rétentions éventuelles ou pour identifier les zones pour lesquelles un nettoyage plus approfondi est indispensable. Cet événement souligne également l'importance que les exploitants s'assurent de la « robustesse » des dispositions prévues pour effectuer, en cours d'exploitation et notamment après les opérations périodiques de nettoyage, une estimation enveloppe des masses de matières fissiles présentes dans les boîtes à gants.

Compte tenu du caractère potentiellement générique de l'événement, l'ASN a, en octobre 2009, demandé aux exploitants d'INB de tenir compte du retour d'expérience correspondant. L'ASN leur a demandé en particulier d'engager une revue exhaustive des masses résiduelles de matières fissiles présentes aux postes de travail des installations, qu'elles soient en fonctionnement ou en démantèlement. Plus précisément, l'ASN a demandé aux exploitants de préciser les méthodes de suivi des accumulations éventuelles de matières fissiles, les dispositions qu'ils ont prises ou qu'ils envisagent pour récupérer de façon sûre les matières résiduelles présentes dans les postes en quantités supérieures à celles estimées ainsi que les dispositions qu'ils ont prises ou qu'ils ont envisagées pour prévenir l'accumulation incontrôlée de matières résiduelles dans les postes de travail. Des demandes similaires ont été faites en novembre 2009 par le DSND pour ce qui concerne les INBS. Ces éléments de retour d'expérience font l'objet d'un suivi particulier de l'IRSN.

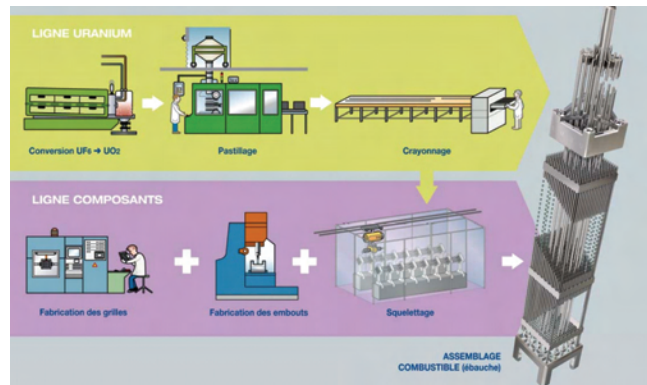
L'événement du 19 mai 2009 a eu lieu dans l'atelier de conversion et, plus précisément, au poste de chargement d'un des équipements d'homogénéisation des poudres d'oxyde d'uranium (homogénéiseur n°4) de l'installation. L'introduction des poudres d'oxyde d'uranium dans l'homogénéiseur n°4 est effectué par accostage d'un conteneur « gémini ». Après l'étape d'homogénéisation, la poudre est conditionnée en conteneurs « gémini » afin d'être transportée à l'atelier de fabrication des pastilles. La maîtrise des risques de dissémination de matières radioactives au poste de chargement est assurée par l'étanchéité des appareils et des conteneurs utilisés ainsi que par le confinement dynamique par la ventilation du procédé qui permet de pallier les défauts d'étanchéité, notamment au niveau des zones d'accostage de conteneurs. Ainsi, la couronne d'accostage d'un conteneur « gémini » est raccordée au réseau de ventilation du procédé, qui est équipé de plusieurs niveaux de filtration en série.

Le 19 mai 2009, deux techniciens effectuaient le remplacement du pré-filtre et du filtre du premier niveau de filtration de la ventilation du procédé au poste de chargement de l'homogénéiseur n°4. Ils constatent une présence anormale de poudre d'oxyde d'uranium sur le pré-filtre et sur le filtre ainsi qu'à l'intérieur du caisson de filtration (masse totale supérieure à 25 kg). L'inspection détaillée du conduit de ventilation permet également de mettre en évidence une autre zone de rétention dans une portion horizontale du conduit (environ 8 kg). Il est important de noter que cet événement n'a pas conduit à mettre en cause la sous-criticité de l'installation, du fait de l'absence de matières modératrices dans le bâtiment abritant l'homogénéiseur. Cet événement a été classé par l'ASN au niveau 0 sur l'échelle INES.
