LE POINT DE VUE DE L'IRSN SUR LA SURETE ET LA RADIOPROTECTION DU PARC ELECTRONUCLEAIRE FRANÇAIS EN 2008

RAPPORT DSR N° 316

DIRECTION DE LA SURETE DES REACTEURS

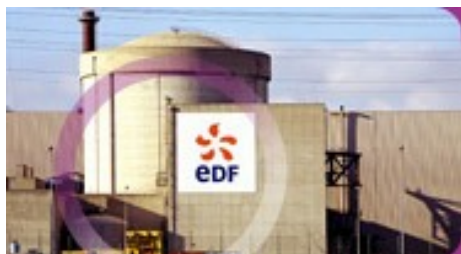
Un évènement marquant en 2008 : l'évacuation du bâtiment du réacteur n°4 de la centrale du Tricastin

Le 23 juillet 2008, alors que le réacteur n°4 du Tricastin était arrêté pour son rechargement annuel en combustible., le déclenchement simultané de plusieurs détecteurs assurant la surveillance de la contamination atmosphérique du bâtiment du réacteur a conduit l'exploitant à faire évacuer les 97 personnes présentes à ce moment là dans le bâtiment. Le contrôle anthropogammamétrique de l'ensemble

du personnel concerné (présent avant l'évènement ou lors de celui-ci) a montré une exposition interne pour 117 intervenants. Compte tenu des faibles niveaux de contamination mesurés, cet évènement a été classé au niveau 0 de l'échelle INES.

L'analyse menée par l'exploitant a montré que la dispersion de contamination a eu pour origines un défaut d'analyse des risques associés au balayage d'un circuit contaminé par de l'air ainsi que des défauts de confinement des chantiers dans les générateurs de vapeur. De plus, le déboîtement de la gaine du dispositif de mise en dépression du circuit primaire a favorisé la dissémination de la contamination dans l'enceinte du bâtiment du réacteur.

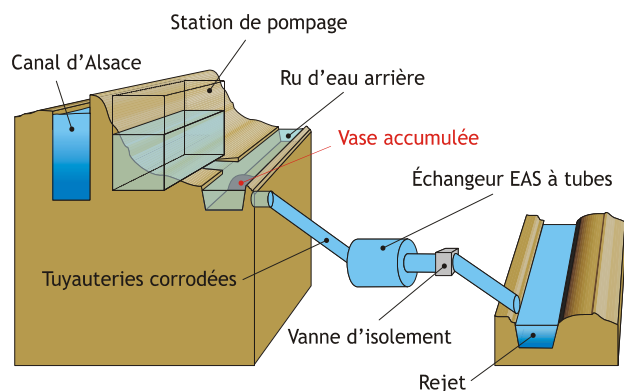
ALIMENTATION DES ÉCHANGEURS EAS
SCHÉMA DE PRINCIPE

Ce collecteur assure notamment l'alimentation des réfrigérants du système d'aspersion dans l'enceinte de confinement (EAS). Ce système participe à l'évacuation de la puissance dégagée par le cœur dans l'enceinte en situation accidentelle de brèche primaire ou de perte de l'alimentation en eau des générateurs de vapeur. Il est composé de deux voies redondantes (voies A et B), chacune munie, entre autres, d'un échangeur à tubes permettant de refroidir l'eau du système EAS. Chaque échangeur est refroidi par une des deux voies dédiées du système d'eau brute, qui sont disposées l'une à côté de l'autre, à l'extrémité du ru d'eau arrière.

Lors de la conception des réacteurs de la centrale de Fessenheim, la solution retenue (alimentation gravitaire des échangeurs) pour le refroidissement du système d'aspersion dans l'enceinte, unique sur le parc, avait comme principal but d'assurer une très bonne disponibilité de ce système de sauvegarde. Ainsi, la circulation gravitaire de l'eau brute a permis de réduire de façon importante le nombre de composants actifs dont le bon fonctionnement est nécessaire en situation accidentelle.

Néanmoins, des actions de contrôle et de maintenance préventive sont nécessaires pour garantir la propreté des circuits et le maintien dans le temps des caractéristiques attendues, notamment leur capacité d'échange thermique et leur débit de refroidissement.

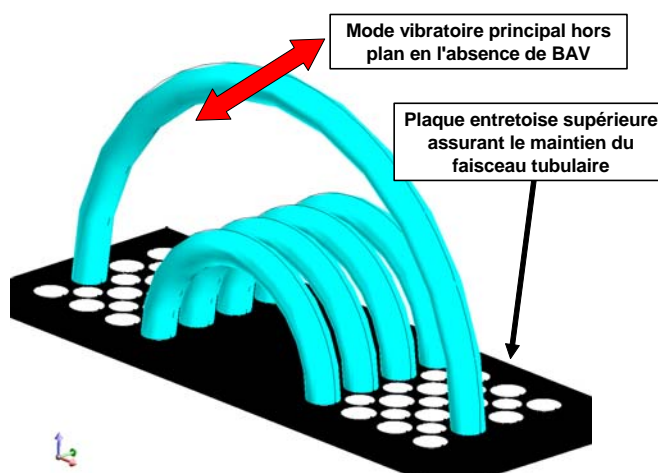
Figure 3 : Schéma du mode vibratoire principal d'un cintre en anomalie de soutien

cintrée du tube (voir la figure 1). L'origine de la fuite est un phénomène de fissuration progressive due à des vibrations excessives du cintre. Afin d'empêcher que de telles vibrations excessives aient lieu, des barres anti-vibratoires (BAV) sont présentes dans la partie supérieure du faisceau tubulaire. En l'absence de ces BAV, la partie cintrée des tubes (voir les figures 2 et 3) peut en effet se comporter comme un résonateur ou un ressort.

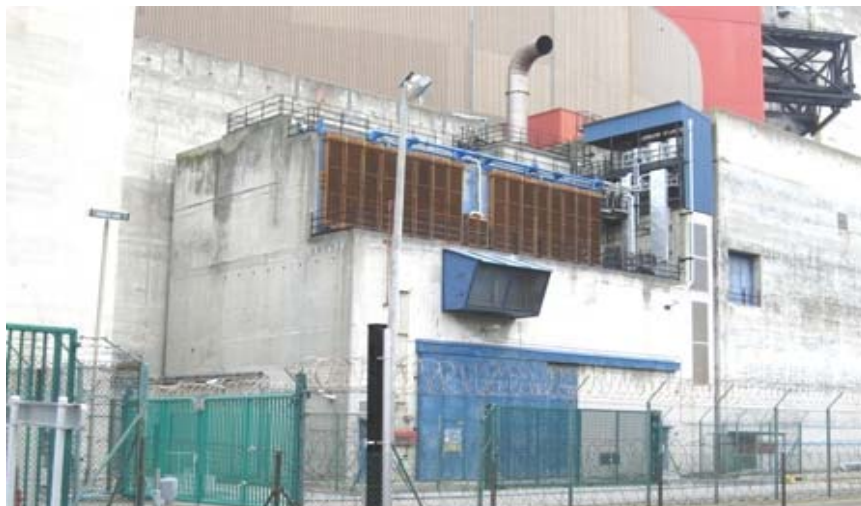
Bâtiment abritant un groupe électrogène à moteur diesel

Au cours d'inspections menées par l'ASN durant l'année 2008, l'IRSN qui accompagnait les inspecteurs a constaté des dégradations par corrosion des groupes électrogènes de la centrale de Flamanville. En effet, des suintements ont été observés sur plusieurs tuyauteries du système de refroidissement au droit de leurs supports, qui sont des points singuliers puisque l'eau de pluie y stagne. L'analyse réalisée par EDF montre que des traces de corrosion de ces tuyauteries avaient été observées courant 2006 mais qu'aucune action corrective n'avait été engagée. Pour cette raison, le site de Flamanville a déclaré le 18 avril 2008 un événement significatif pour la sûreté, classé au niveau 1 sur l'échelle INES. Les photos 1 et 2 ci-après illustrent les dégradations observées sur le site de Flamanville. Depuis, l'exploitant de Flamanville a réalisé les remises à niveau nécessaires (voir photos 3 et 4 ci-après).

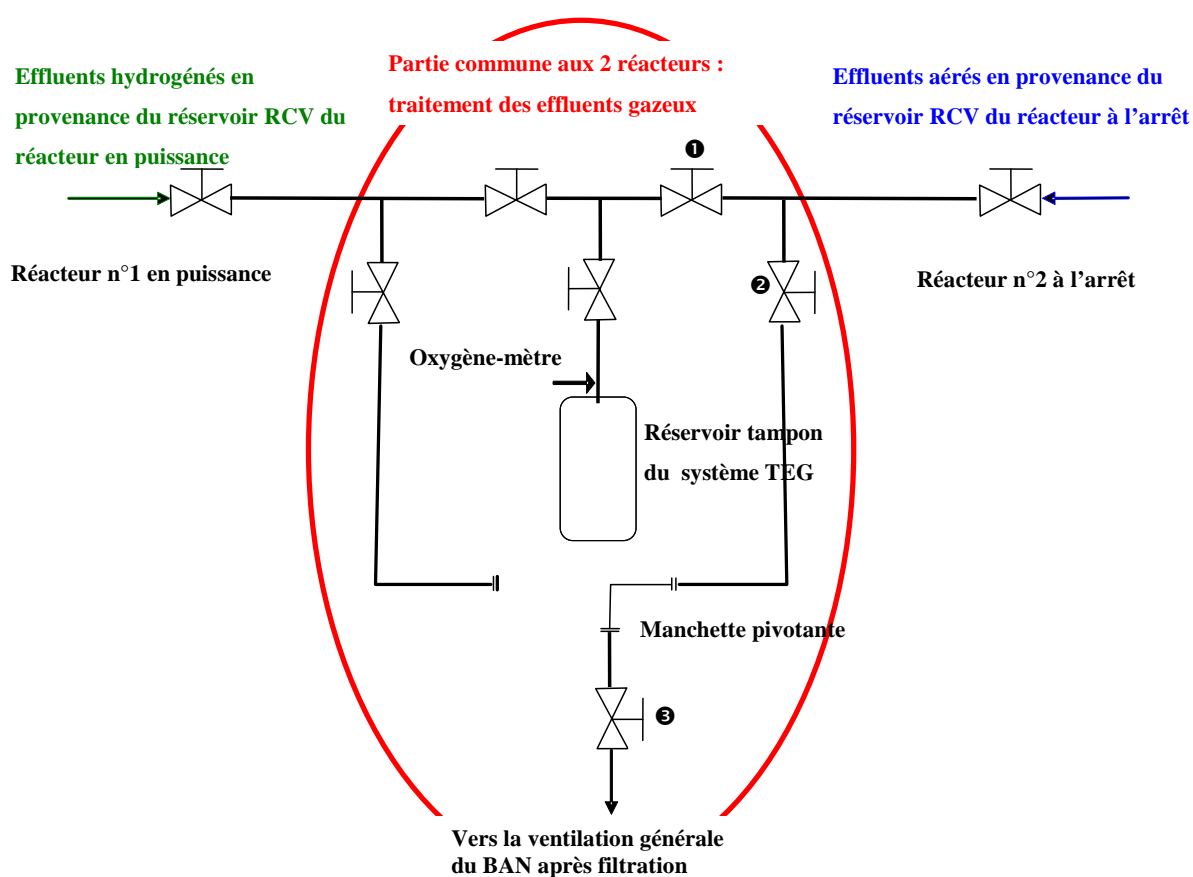
Figure 1 : schéma simplifié du traitement des effluents gazeux

A Dampierre, l'exploitant du réacteur n°2 n'a pas effectué correctement les opérations consistant à fermer la vanne 1 et à ouvrir les vannes 2 et 3 (cf. fig. 1) ; de ce fait, les effluents aérés provenant du réacteur n°2 ont été envoyés dans le réservoir tampon. Un capteur mesurant la teneur en oxygène en amont du réservoir a déclenché une alarme qui a conduit l'exploitant à stopper immédiatement le balayage à l'air du ballon RCV du réacteur n°2. Une vérification et une correction de la position des vannes ont alors permis de retrouver rapidement une situation normale du système TEG.

Pour l'IRSN, ces mesures d'ordre organisationnel sont bien entendu nécessaires, mais leur robustesse n'est pas démontrée. Malgré la présence d'une manchette pivotante, qui interdit la communication simultanée des deux tranches avec la ventilation générale, une configuration particulière des circuits du système TEG (ouverture par erreur de la vanne 1) pourrait conduire à l'envoi d'effluents hydrogénés dans le système de ventilation du BAN. La formation d'une atmosphère explosive dans les gaines de ce système ne pouvant alors pas être exclue, l'IRSN a demandé à EDF d'examiner la mise en place d'une ligne de défense supplémentaire pour éviter ce risque. EDF a

Après cet incident, EDF a rappelé aux équipes chargées des manœuvres précitées les règles et procédures à appliquer, en insistant sur la nécessité d'un autocontrôle de leurs activités par les intervenants.

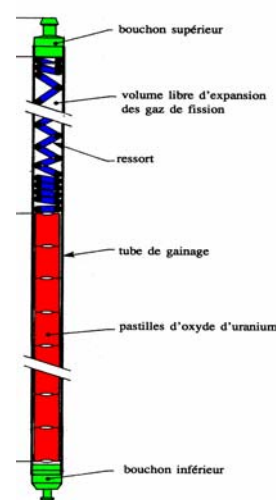
Schéma d'un crayon de combustible

Le premier type de défaut affecte les soudures circulaires des bouchons (inférieurs ou supérieurs) en alliage M5 réalisées par le procédé par laser. Les défaillances d'étanchéité constatées, qui concernent 7 crayons au total, se sont produites au cours des 1^{ers}, 2^{èmes} ou 3^{èmes} cycles d'irradiation de l'assemblage en réacteur. Ce type de défaut serait lié à la présence d'un polluant entraînant un percement ponctuel sur une portion bien délimitée du cordon de soudure pendant l'irradiation dans le réacteur. Selon EDF, les investigations conduites ont montré la sensibilité du procédé de soudage par laser à une pollution solide, très vraisemblablement de l'aluminium.

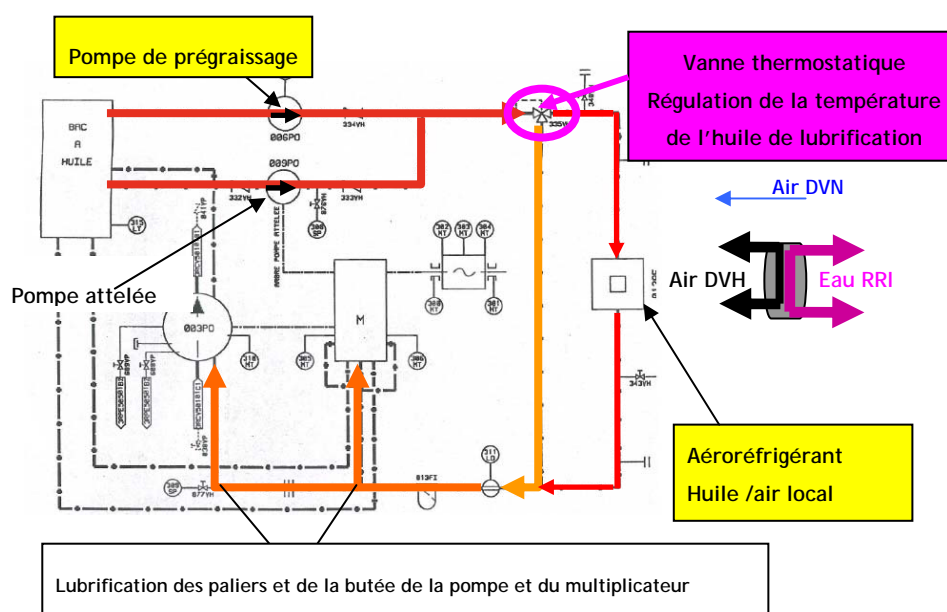
Schéma de principe du circuit de graissage des pompes d'injection de sécurité à haute pression

En 2008, peu après la mise en place des nouvelles vannes thermostatiques sur les circuits de graissage, et bien que les essais de fonctionnement réalisés sur la première pompe modifiée aient été jugés satisfaisants par EDF, des dysfonctionnements de ces vannes sont survenus à Dampierre, au Blayais et au Tricastin, ce qui a conduit EDF à déclarer un événement significatif générique en octobre 2008. Ces dysfonctionnements, dus à la rupture d'un élément de la tige de commande des vannes, détériore la commande des vannes et conduisent au bipasse de l'aéroréfrigérant, et donc à l'élévation certaine de la température de l'huile et des composants lubrifiés. EDF a procédé à des expertises des vannes thermostatiques défailtantes et effectué des mesures de pression et de vibration sur les circuits de graissage des pompes. EDF en a déduit que des fluctuations de pression dans le circuit, induites par le fonctionnement de la pompe de prégraissage, sont à l'origine des dysfonctionnements observés. Les dysfonctionnements sont susceptibles d'affecter l'ensemble des réacteurs de 900 MWe (à l'exception des réacteurs de Bugey et de Fessenheim).

Dans un premier temps, afin de retrouver toute la disponibilité des pompes lors des situations accidentelles, EDF a remplacé les vannes thermostatiques en question par des vannes qualifiées à plus haute température, semblables à celles équipant le circuit analogue des réacteurs de 1300 MWe. Le remplacement des vannes thermostatiques a eu lieu entre les mois d'avril et août 2008.
