La sûreté nucléaire 40 ans après Three Mile Island

Introduction

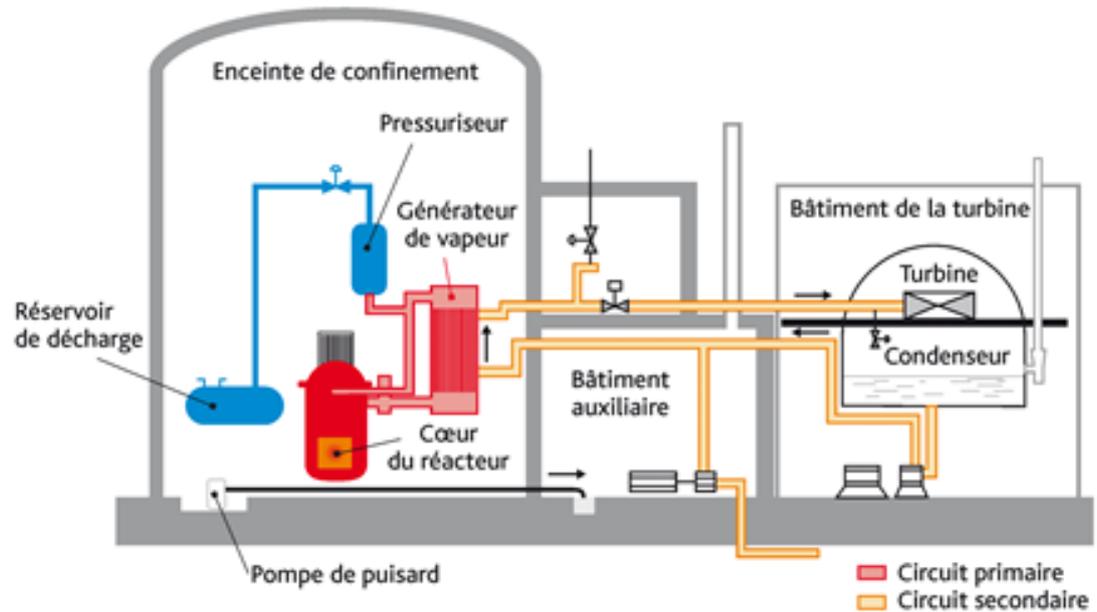
Annexe 1 : schéma de la centrale de Three Mile Island

Le réacteur TMI-2 est similaire dans ses principes aux réacteurs à eau sous pression (REP) en exploitation en France. Cependant, il est différent des REP français sur deux points significatifs pour le fonctionnement et la sûreté de l'installation : il ne comporte que deux boucles de refroidissement du cœur, alors que les REP français sont équipés de trois ou quatre boucles, et les générateurs de vapeur sont des échangeurs à tubes droits à circulation à contre-courant alors que les générateurs de vapeur des REP français comportent des tubes en épingle. En cas d'interruption de son alimentation en eau, un générateur à tubes droits s'assèche en deux minutes, alors que l'assèchement d'un générateur avec des tubes en épingle prend environ 10 minutes.
