# LE POINT DE VUE DE L'IRSN SUR LA SURETE ET LA RADIOPROTECTION DU PARC ELECTRONUCLEAIRE FRANÇAIS EN 2009

RAPPORT DSR N° 383

DIRECTION DE LA SURETE DES REACTEURS

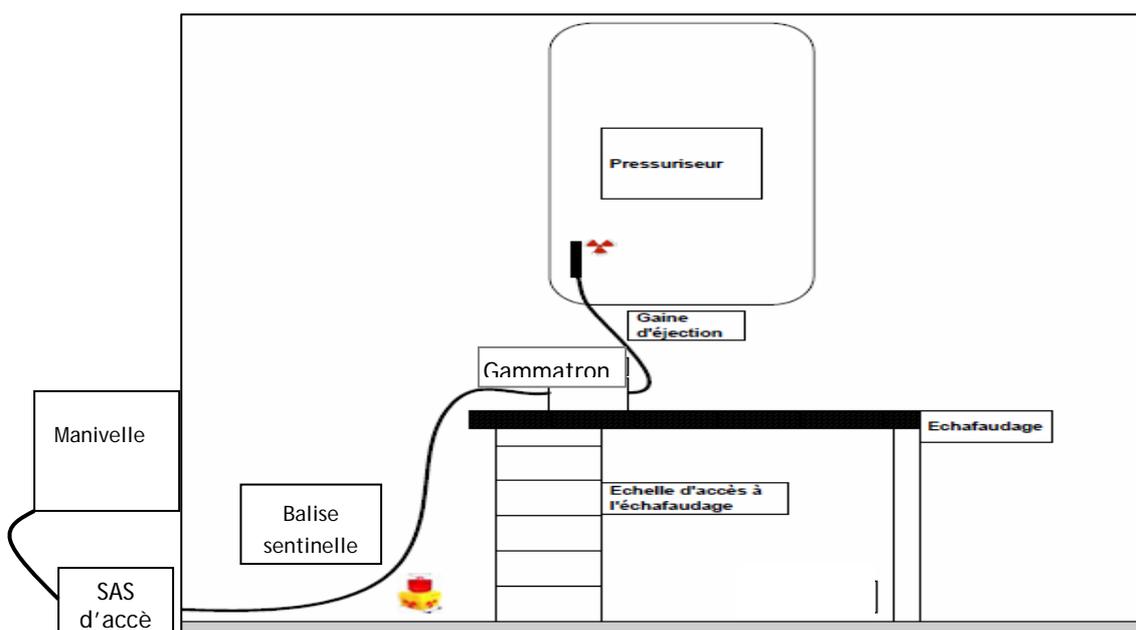
Les contrôles radiographiques de soudures ont été réalisés dans la nuit du 29 au 30 septembre entre 23h45 et 3h15. Les opérateurs attendent les résultats des derniers clichés. Vers 4h00, l'examen des clichés révèle qu'un des films a été mal positionné et que le tir correspondant doit être refait.

A la reprise du tir, l'opérateur chargé d'éjecter la source omet de s'équiper de la liaison phonique lui permettant de communiquer avec l'opérateur chargé de la pose du film. Ce dernier revêt la tenue ventilée, va placer le film puis se poste dans le sas. L'autre opérateur éjecte la source pour une exposition d'environ 5 minutes puis, lorsque le tir est terminé, procède à la réintégration de la source. Il ressent alors un « dur » dans la manivelle et fait un quart de tour en sens inverse pour débloquer la source. L'opérateur chargé de la pose et de la dépose du film interprète ce geste comme le dernier quart de tour de sécurité habituellement effectué pour s'assurer de la rentrée de la source dans son logement de sécurité et pénètre dans la zone de tir pour retirer le film. Il ne vérifie pas au préalable le débit de dose avec un radiamètre et ne tient pas compte de l'alarme de son dosimètre opérationnel. Rapidement alerté par ses collègues, il sort de la zone de tir après une quinzaine de secondes au cours desquelles il a reçu une dose de corps entier de 4,75 mSv (environ un quart de la limite réglementaire annuelle).

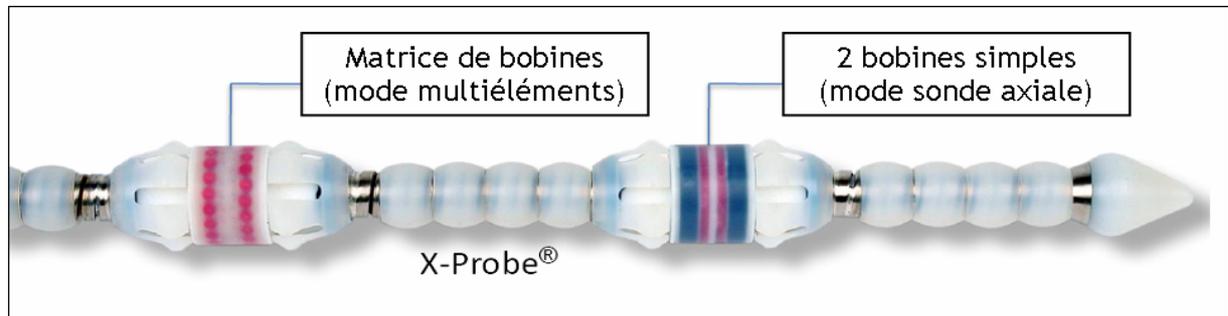
Figure 2 : sonde à courants de Foucault multiéléments "Sonde-X" utilisée par EDF dans le cadre du programme d'expertise complémentaire (source de l'image : ZETEC)

Enfin, afin d'expertiser plus finement les dommages et d'évaluer les performances des procédés de contrôle non destructif, EDF a procédé à l'extraction d'une douzaine de tronçons de tubes.

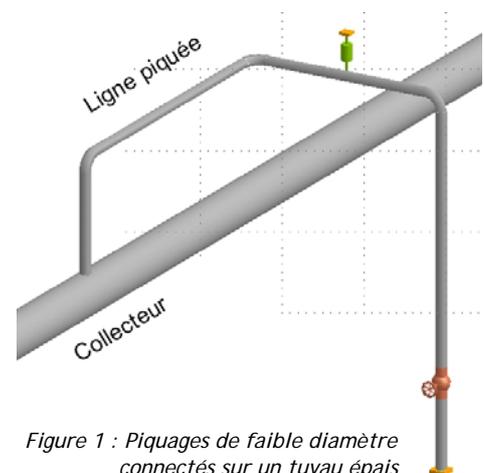
Figure 1 : Piquages de faible diamètre connectés sur un tuyau épais

Ce type de fuite sur un petit piquage n'est pas rare. En effet, rapidement après la mise en exploitation des réacteurs de 900MWe et de 1300 MWe, des fuites de piquages de diamètre inférieur ou égal à 50 mm ont été observées. Les piquages concernés sont des piquages de purges, d'évents, de prises d'échantillons, d'instrumentations ou des piquages de soupapes de protection contre les surpressions (figure 1).

Au 31 décembre 2009, EDF avait recensé, depuis le début de l'exploitation du parc, 400 cas de fissurations de piquages de faible diamètre sur des circuits importants pour la sûreté. Le nombre de fissurations relevé annuellement a été à peu près constant au cours des 6 dernières années, soit environ une dizaine par an pour l'ensemble des 58 réacteurs.

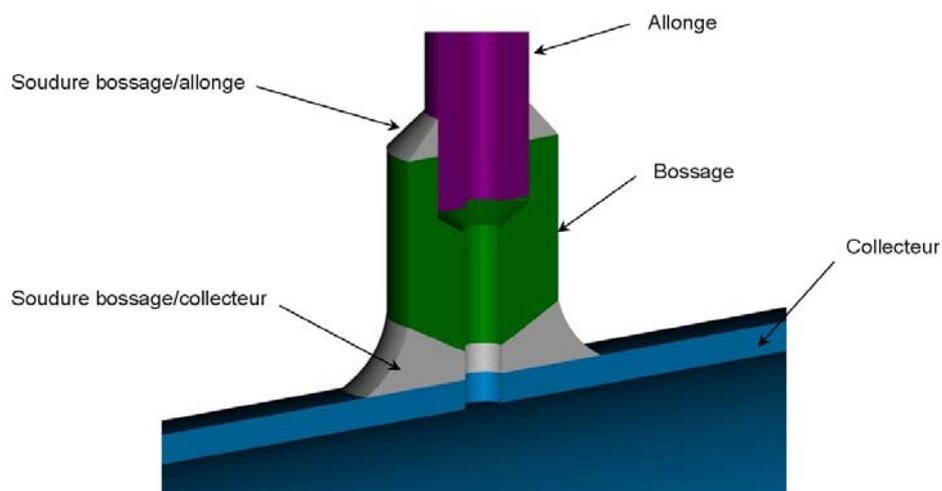
Figure 2 : Coupe d'un pied de piquage - Localisation des cordons de soudures

L'analyse du retour d'expérience montre que ces fissurations sont imputables à des phénomènes vibratoires dus à l'écoulement de fluide dans les tuyaux ou aux vibrations des pompes avoisinantes. Ces vibrations conduisent parfois, après un grand nombre de cycles, à un phénomène de fissuration par fatigue. On parle alors de fatigue vibratoire. Ces fissurations se produisent dans les soudures qui sont les zones les plus vulnérables (figure 2).

Ces fissurations peuvent conduire à des fuites de fluide primaire, qui sont le plus souvent compensées par l'injection d'eau par le système de contrôle volumétrique et chimique. Il n'est alors pas nécessaire de faire appel au système d'injection de sécurité du réacteur. Ces fuites sont dès lors rarement d'une gravité majeure pour la sûreté de l'installation. Toutefois, l'existence d'une fuite primaire, dès lors qu'elle est détectable, n'est pas tolérable, même dans un bâtiment dont l'étanchéité par rapport à l'environnement est surveillée.

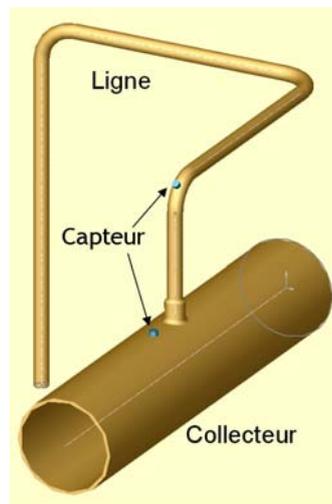
Figure 3 : Exemple de localisation des capteurs de mesure

Globalement, les investigations menées ont permis à EDF d'identifier les principales sources de vibrations dans les circuits importants pour la sûreté et de faire un bilan du niveau vibratoire de ces circuits. Certains circuits présentent des niveaux vibratoires élevés.

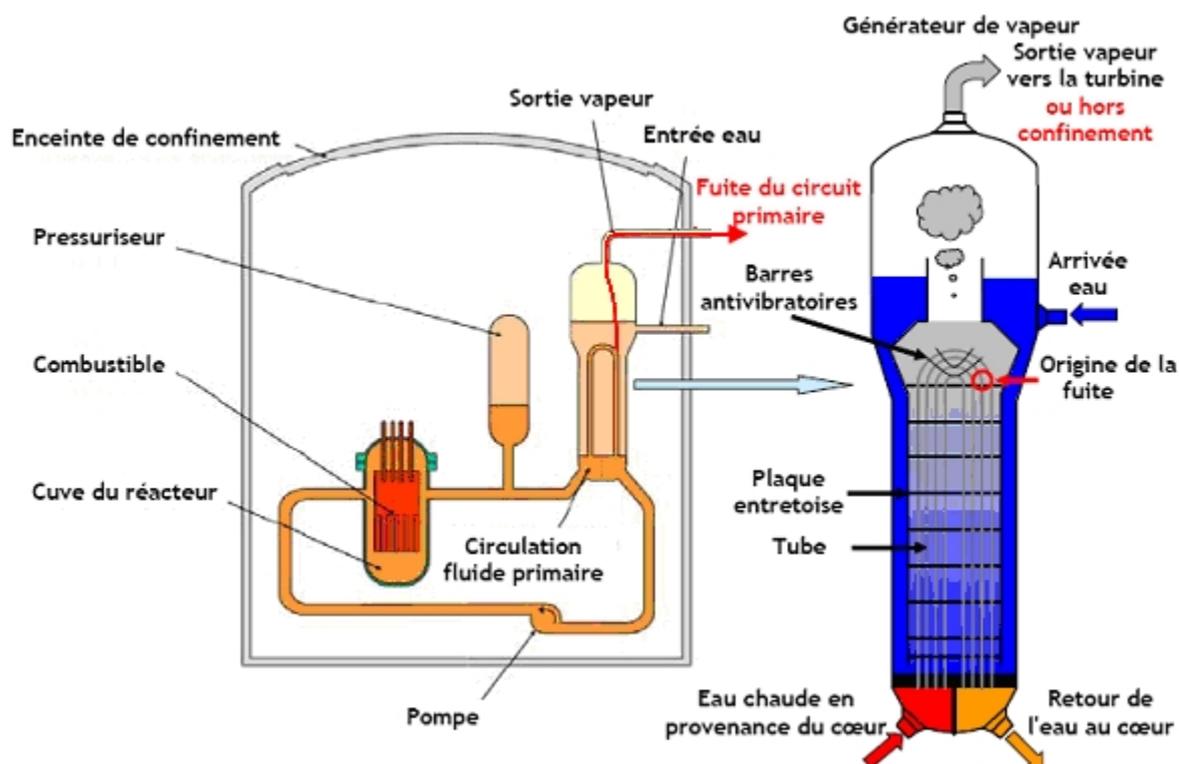
Les générateurs de vapeur (GV) sont des échangeurs thermiques constitués de plusieurs milliers de tubes à l'intérieur desquels circule l'eau du circuit primaire (voir *Figure 1*). Ils extraient ainsi la chaleur produite par le combustible et alimentent en vapeur la turbine de l'alternateur. Dans le circuit primaire, l'eau est radioactive, dans les limites fixées par les spécifications radiochimiques (voir article précédent). Les tubes des GV ont la particularité de constituer une part de la seconde et une part de la troisième barrière de confinement, la première étant constituée par les gaines du combustible. En conséquence, une fuite du circuit primaire dans le circuit secondaire à travers les tubes des GV conduit à la présence d'eau primaire, qui peut être radioactive, à l'extérieur du bâtiment du réacteur.

Figure 1 - Schéma simplifié illustrant une fuite d'un tube de GV.

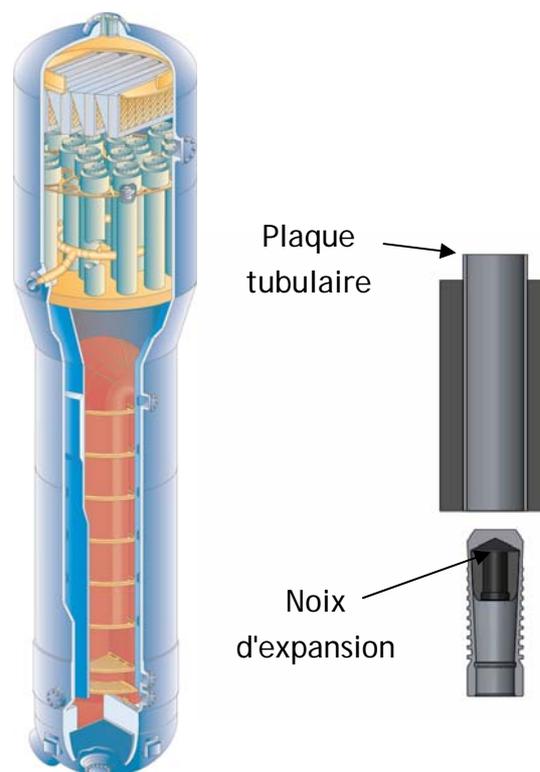
fonctionnement et lors des arrêts pour maintenance. A titre préventif, EDF peut procéder au bouchage de tubes GV (désigné par « BTGV ») lors de chaque arrêt de réacteur (voir Figure 2). Après plusieurs dizaines d'années d'exploitation, certains GV peuvent atteindre des taux de bouchage importants (plusieurs centaines de tubes sont bouchés). De plus, les études de sûreté supposant des taux de bouchages relativement homogènes entre GV, EDF peut être amené à réaliser des bouchages de tubes sains afin de réduire une éventuelle disparité entre GV.

Figure 2 - Bouchage d'un tube de GV.
