LE POINT DE VUE DE L'IRSN SUR LA SURETE ET LA RADIOPROTECTION DU PARC ELECTRONUCLEAIRE FRANÇAIS EN 2012

RAPPORT IRSN/DG/2013-00005

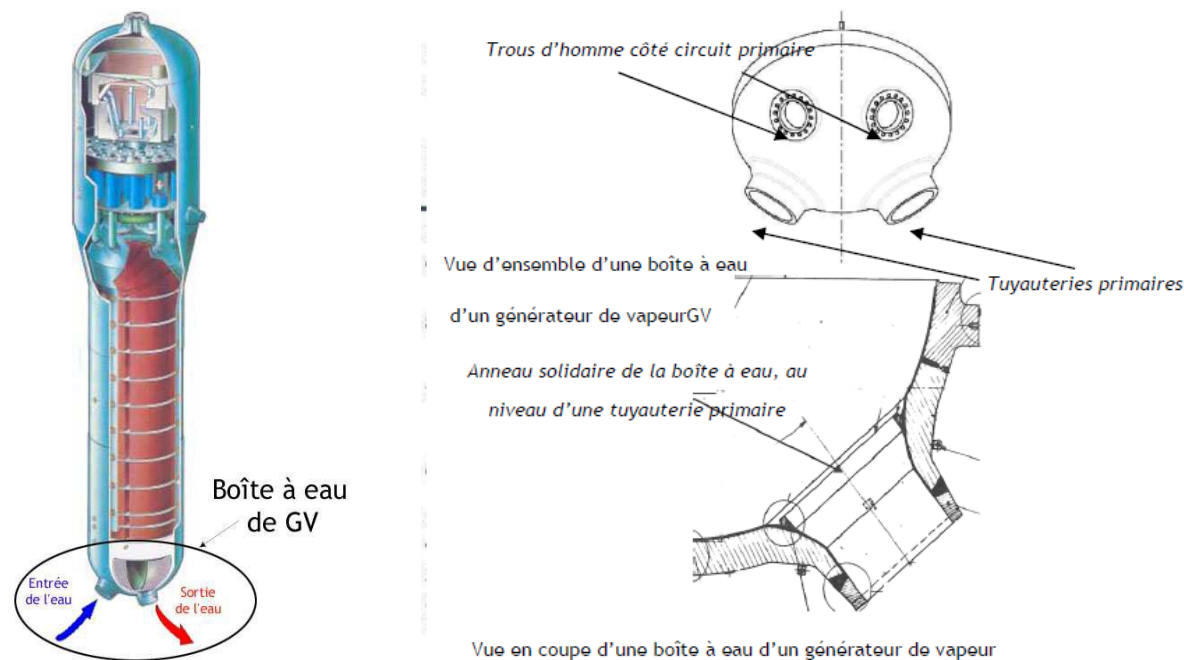
Figure 2 : Boîtes à eau de générateur de vapeur (GV)

Durant la phase de redémarrage du réacteur après son arrêt pour maintenance, lors de la mise en service du groupe motopompe primaire n° 1, un bruit significatif a été détecté dans la boîte à eau de la branche chaude du générateur de vapeur (GV) de la boucle correspondante par le système de détection acoustique et vibratoire.

Après avoir interrompu le redémarrage du réacteur, l'exploitant a ouvert les deux boîtes à eau (côté « entrée » et côté « sortie » de l'eau) du GV de la boucle n° 1 et a retrouvé deux pièces appartenant à un ensemble de fixation d'un obturateur à joint passif (« tape GV »). Cet obturateur avait été mis en place, puis démonté lors de l'arrêt.

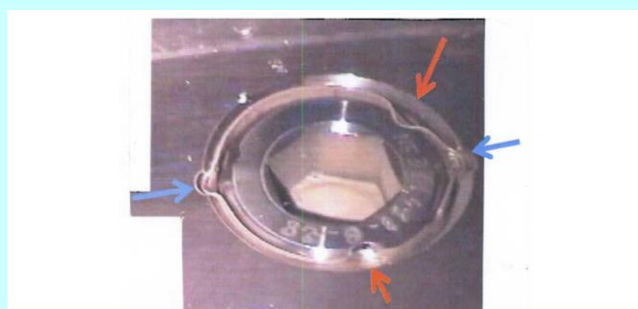
Verrouillage antirotation de la coupelle (exemple de la vis n°2, Civaux 1)
Flèches bleues : points de sertissage dans le lamage
Flèches rouges : points de sertissage dans la tête de vis

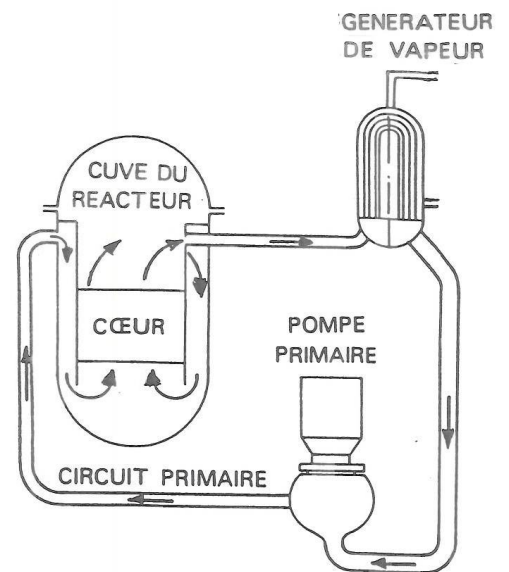
Figure 2 : Cheminement des corps migrants de la pompe primaire vers la cuve

En février 2012, lors de l'arrêt programmé du réacteur n° 2 de la centrale de Chooz B, EDF a découvert une tête de vis et des fragments de coupelle-frein dans la grille de protection antidébris au pied d'un assemblage combustible du cœur (figure 1).

Ces corps migrants (figure 2) ont été identifiés comme provenant de la fixation du guide d'eau d'un groupe motopompe primaire. Le guide d'eau est un composant interne de la pompe conçu pour canaliser vers la roue l'eau lors de son entrée (canal d'aspiration) dans la volute de la pompe (voir en page 25 du présent rapport l'article « corps migrants »).

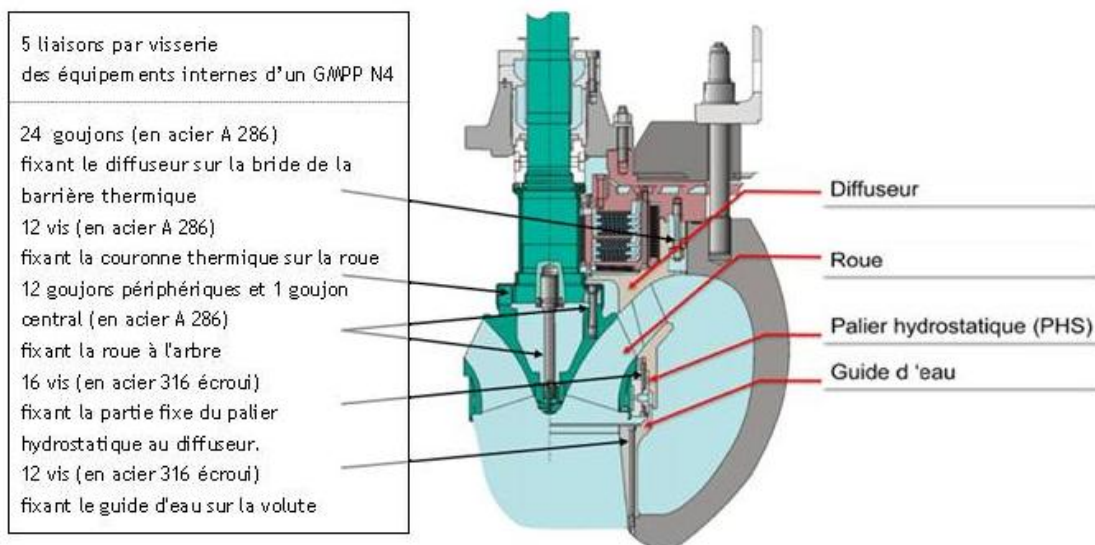
Figure 3 : Liaison par visserie des équipements internes d'un GMPP d'un réacteur de 1450 MWe

Pour les groupes motopompes primaires (GMPP) des réacteurs de 1450 MWe, les liaisons par visserie des équipements internes sont au nombre de cinq par pompe (figure 3), parmi lesquels se trouve le guide d'eau.

Devant le caractère potentiellement générique de cet événement, l'IRSN a préconisé l'extension des contrôles de l'état de la visserie à toutes les pompes primaires des réacteurs de 1450 MWe (Chooz B et Civaux), le remplacement de toutes les vis des guides d'eau et l'expertise d'un échantillon de ces vis.

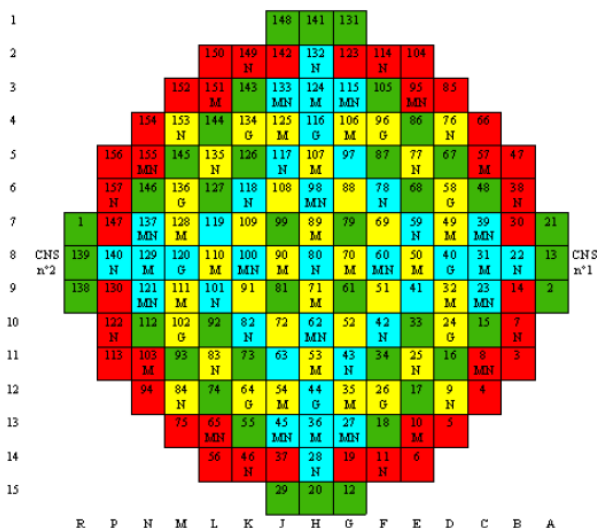
Plan de chargement prévu

En 2001, lors du rechargement du cœur d'un réacteur de Dampierre, une erreur de chargement d'un assemblage a provoqué des décalages de position pour 113 assemblages. Des calculs réalisés a posteriori ont mis en évidence une augmentation importante du flux neutronique que les CNS n'avaient pas détectée. Cette absence de détection par les CNS a été expliquée par EDF en 2005.

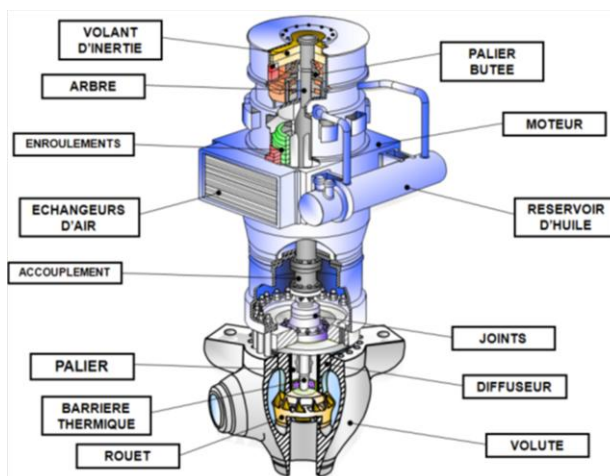
Figure 2 : Groupe motopompe primaire (GMPP)

En avril 2012, un fonctionnement intempestif et prolongé d'une pompe du circuit d'huile d'un groupe motopompe primaire du réacteur n° 2 de la centrale nucléaire de Penly a été constaté. Cumulé au serrage insuffisant d'une vis d'une bride du circuit d'huile, ceci a conduit à une fuite d'huile suivie de départs de feu et à une dégradation du groupe motopompe primaire. Une succession de défaillances techniques et humaines a alors entraîné une fuite d'eau du circuit primaire, qui a été collectée dans un réservoir prévu à cet effet.

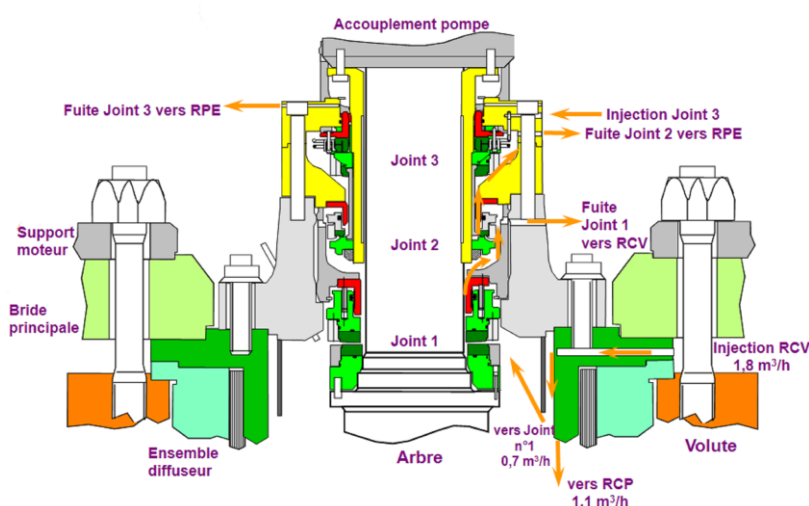
Figure 3 : Schéma de principe des joints d'un groupe motopompe primaire

Au cours de l'arrêt du GMPP n° 1, un isolement automatique de la ligne de retour de fuite du joint n° 1 a eu lieu en raison d'un débit de retour de fuite élevé, probablement du fait de la dégradation du joint n° 1 (voir la figure 3 - « Fuite du joint n° 1 vers le circuit RCV » et le descriptif du joint n° 1 sur la figure 5). Toutefois, l'injection d'eau froide aux joints des quatre GMPP n'a pas été interrompue, notamment pour le GMPP n° 1 à l'arrêt, où la pression de l'eau injectée s'est donc reportée sur le joint n° 2. Vers dix-huit heures, EDF, craignant que le joint n° 2 du GMPP à l'arrêt ne résiste pas à la pression, a décidé de rouvrir la ligne de retour de fuite du joint n° 1 en direction du circuit RCV pour soulager le joint n° 2. Or, la vanne située sur cette ligne de retour de fuite avait perdu son étanchéité interne, du fait probablement de l'arrivée de particules provenant du joint n° 1 endommagé.

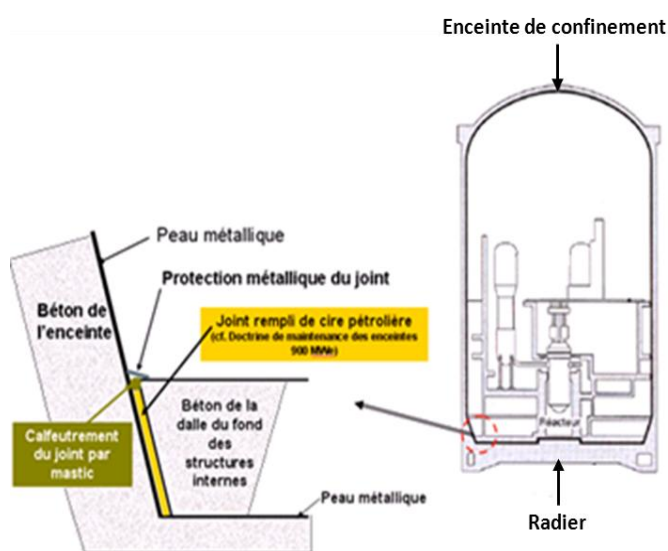
Réacteur de 900 MWe - Joint en partie basse du bâtiment du réacteur

L'IRSN a de plus recommandé qu'un contrôle de l'état du calfeutrement, réalisé par du mastic, assurant l'étanchéité du bâtiment du réacteur au droit du joint entre le radier des structures internes et l'enceinte de confinement, soit réalisé. En effet, une détérioration de ce calfeutrement pourrait permettre la pénétration d'eau dans le joint jusqu'à la peau métallique qui pourrait alors être corrodée sans que cela soit visible ou même contrôlable. Une telle corrosion, si elle se développait, pourrait affecter la fonction de confinement de l'enceinte.

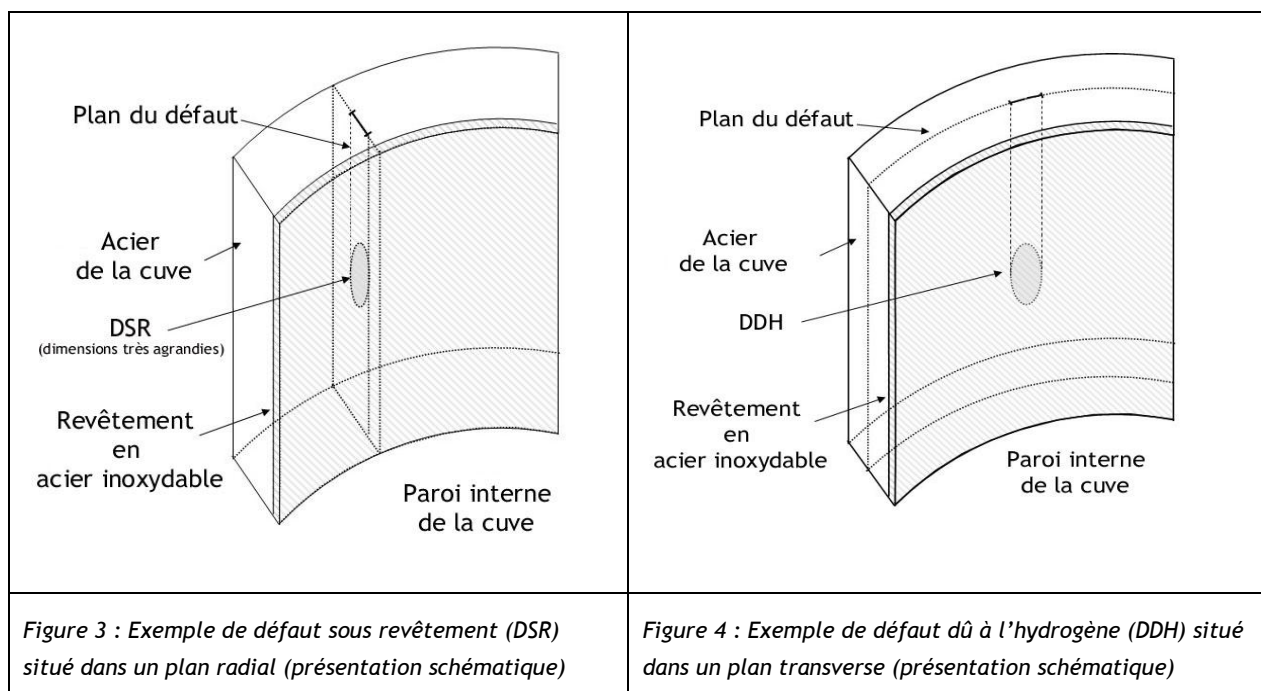
L'exploitant a attribué ces indications à des défauts datant de la fabrication, dus à la présence dans l'acier d'hydrogène provenant de l'élaboration du métal (DDH - voir la figure 4). Cependant, les documents de l'époque ne

Les DSR peuvent se produire lors du soudage du revêtement en acier inoxydable lorsque le conditionnement thermique prévu par le mode opératoire de soudage appliqué n'est pas suffisant. Il s'agit de défauts plans perpendiculaires à la paroi interne de la cuve (voir la figure 3), correspondant à une microfissuration de l'acier de celle-ci. Ces défauts sont situés juste sous le revêtement.

Les DDH peuvent apparaître lorsque le taux d'hydrogène dans le métal est localement trop élevé; ils sont en général associés à des zones de ségrégation. Ils se présentent sous la forme de multiples microfissures orientées presque parallèlement à la paroi interne de la cuve (voir la figure 4).

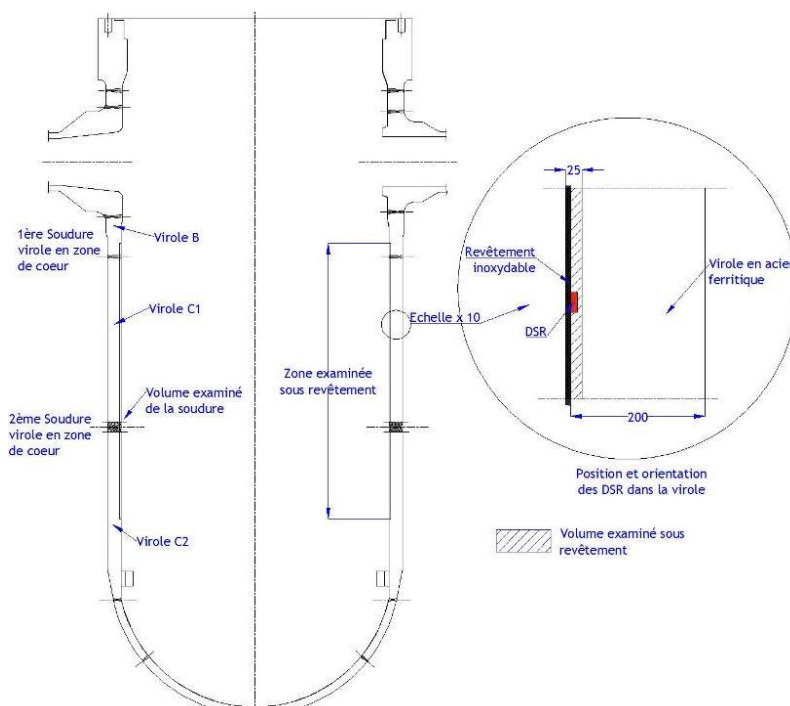
Figure 5 : Zone des viroles du cœur contrôlées par ultrasons

Les parties examinées par ultrasons dans la zone du cœur sont indiquées sur la figure 5. Cet examen n'est pas destiné à rechercher des DDH en profondeur, mais il aurait détecté des DDH présents dans les vingt-cinq premiers millimètres.

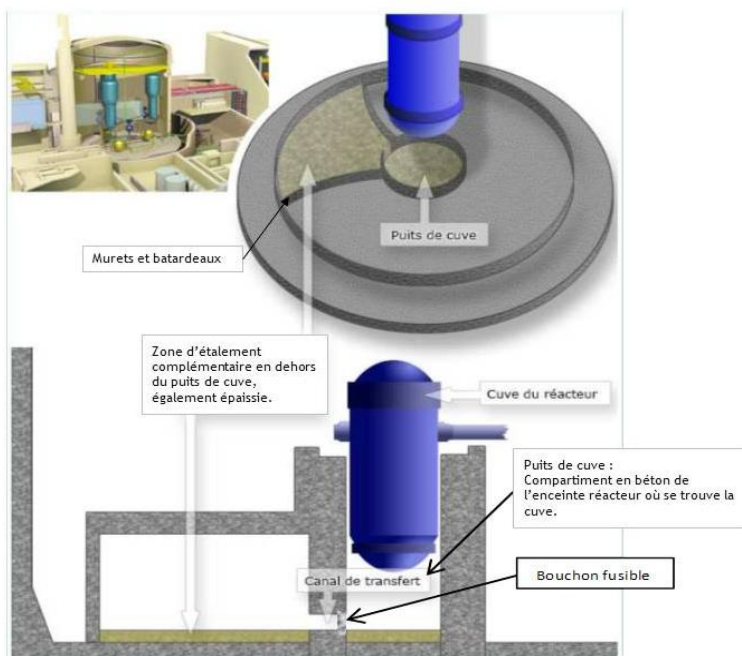
Figure 1 : Vue d'ensemble de la modification

En effet, les radiers des enceintes de ces réacteurs ont une épaisseur de 1,50 m alors que ceux des enceintes des autres réacteurs du parc en exploitation, construits postérieurement, ont une épaisseur variant entre 2,50 et 4,70 m. En cas d'accident grave conduisant à une percée de la cuve par un mélange de matériaux fondus composé notamment de combustible et d'acier (corium), les radiers des réacteurs de la centrale de Fessenheim pourraient être à leur tour percés dans un délai pouvant être inférieur à 24 heures.

Dans ces conditions, après le troisième réexamen de sûreté, l'ASN a, compte tenu de cette particularité, prescrit que les radiers des enceintes des réacteurs de Fessenheim soient renforcés, avant fin juin 2013 (réacteur n° 1) et avant la fin de l'année 2013 (réacteur n° 2), afin d'augmenter leur résistance en cas d'accident de fusion du cœur avec percement de la cuve.

- de créer, dans un local adjacent au puits de cuve, une zone complémentaire d'étalement du corium, délimitée par des murets ;
- de relier cette zone au puits de cuve par un canal de transfert obturé en fonctionnement normal par un « bouchon fusible » en béton pour des raisons de radioprotection ;
- d'épaissir de 50 cm le radier du puits de cuve et de la zone d'étalement.
