ACCIDENTS DU WIPP DE FEVRIER 2014

ETUDE CONJOINTE

Jean-Dominique Boutin, citoyen, géographe
Laura Gratton, citoyenne, ingénieure indépendante

Institut de Radioprotection et de Sûreté Nucléaire

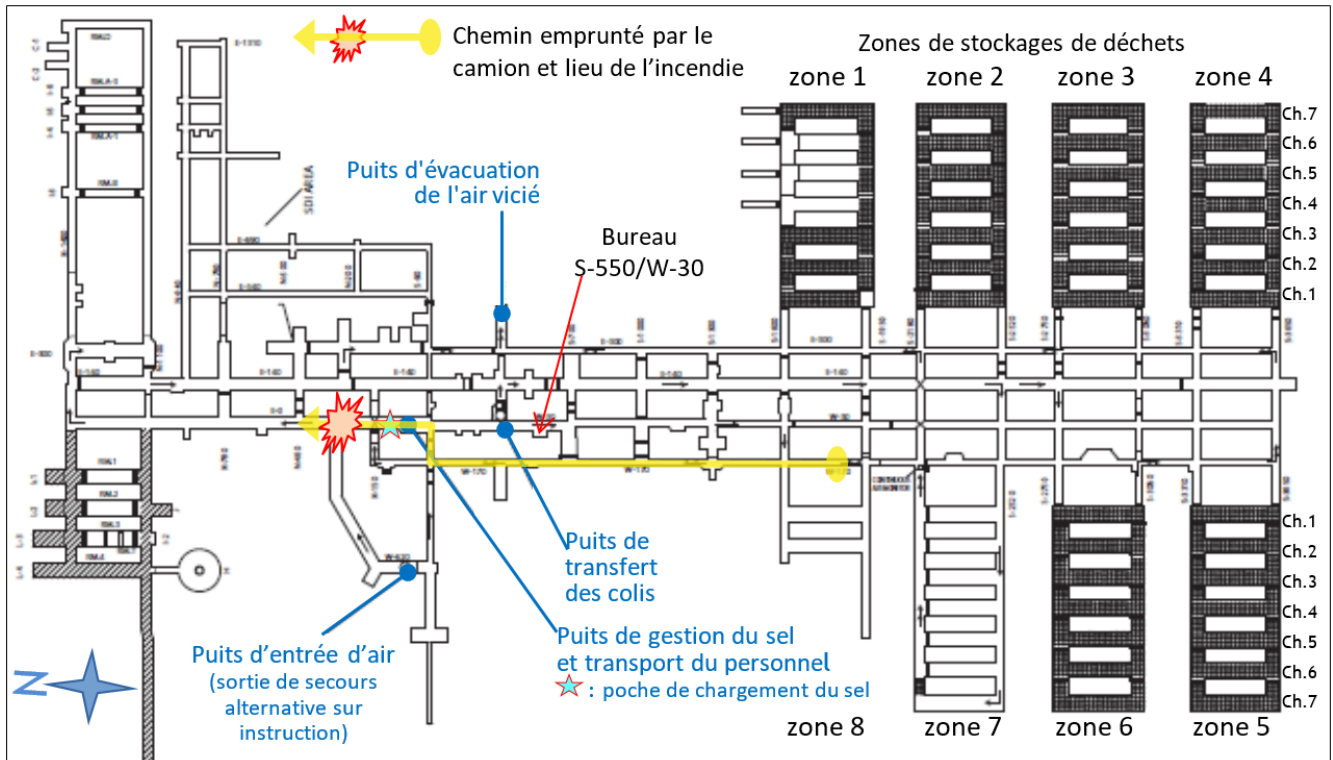
Le matin du 5 février, vers 10h45, le conducteur d'un véhicule de transport de sel convoie du sel excavé depuis la zone n°8, en cours de creusement, vers le puits dédié à la gestion du sel (cf. Figure 12).

Figure 12 : Chemin emprunté par le véhicule en cause dans l'incendie (d'après DOE [55])

Le conducteur vient de déposer sa cargaison quand il remarque une lueur orange en dessous du véhicule près du moteur (cf. Figure 14). Après avoir arrêté l'engin, il tente vainement d'éteindre le départ de feu à l'aide de l'extincteur portatif (cf. 1.3). Il renouvelle sa tentative, cette fois en actionnant le système d'extinction intégré au véhicule sans plus de succès. Le conducteur appelle alors le service de maintenance et son responsable avec le téléphone de mine le plus proche en dehors de la fumée. Ce type de téléphone permet que les conversations soient entendues partout dans l'installation souterraine. Pendant ce temps, l'incendie prend de l'ampleur [55] (p.ES-1).

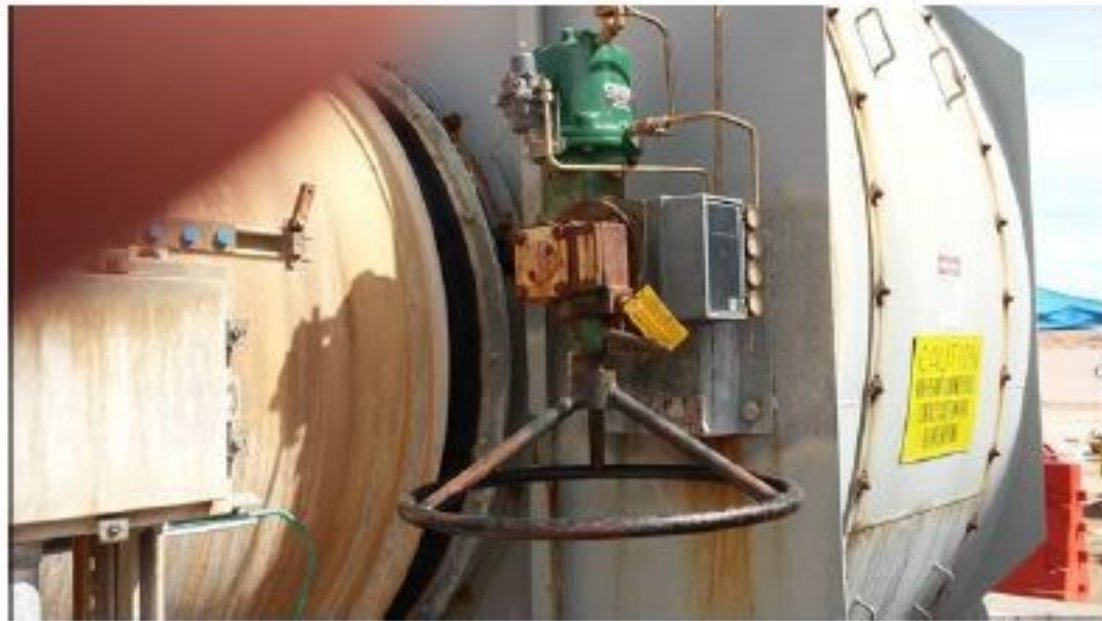
Quand le système central de surveillance reçoit l'alarme de la balise, il déclenche le basculement de la ventilation en mode filtration (cf.1.5) avant d'être envoyé vers l'extérieur. Le FSM ouvre alors une vanne à l'extérieur de l'installation pour achever le basculement vers le mode filtré (cf. Figure 16).

Le souterrain reste en mode filtration mais comme la balise affiche une panne, elle est désactivée par le CMRO à environ 23h45 [58] (p.12-13). L'accumulation de sel sur les balises induit beaucoup de dysfonctionnements et en conséquence, les opérateurs de la surveillance centrale ne se fient plus toujours à leurs indications.

*Figure 16 : vanne manuelle d'ouverture des registres, à l'extérieur de l'installation
Elle permet d'ouvrir les registres des petits ventilateurs et leur démarrage (source DOE [58])*

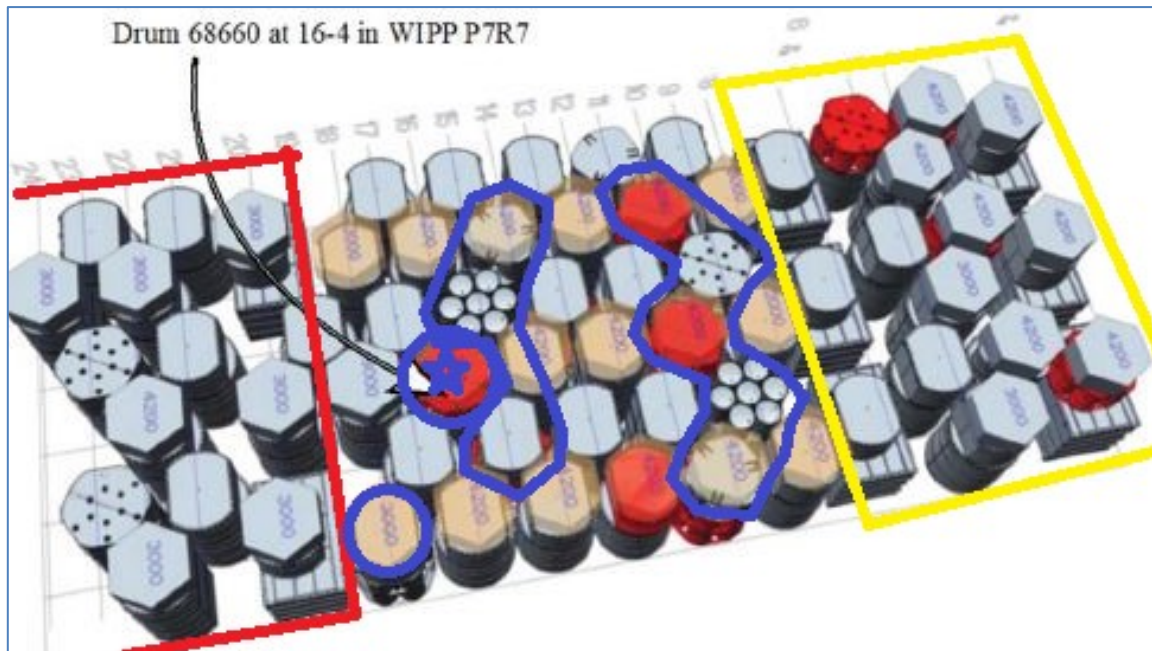
Figure 21 : Configuration en perspective de la chambre 7, zone 7

Basé sur les photographies prises à partir de mi-mai 2014 dans la chambre 7 de la zone 7, un colis au couvercle partiellement ouvert provenant du LANL est identifié (cf. Figure 19). Sa position est figurée par une étoile sur la Figure 21 : il porte le numéro 68660.

L'étoile indique l'emplacement du colis 68660. Les zones de dégâts les plus importants sont entourées d'un trait bleu et les zones beige indiquent les emplacements où les sacs de MgO ont été fondus. Les zones entourées d'un trait rouge ou jaune n'ont pas subi de dommages physiques. Les colis en rouge proviennent du même lot de déchets contenant les sels de nitrates que le colis qui a rompu. (d'après DOE [67] [70] [110])

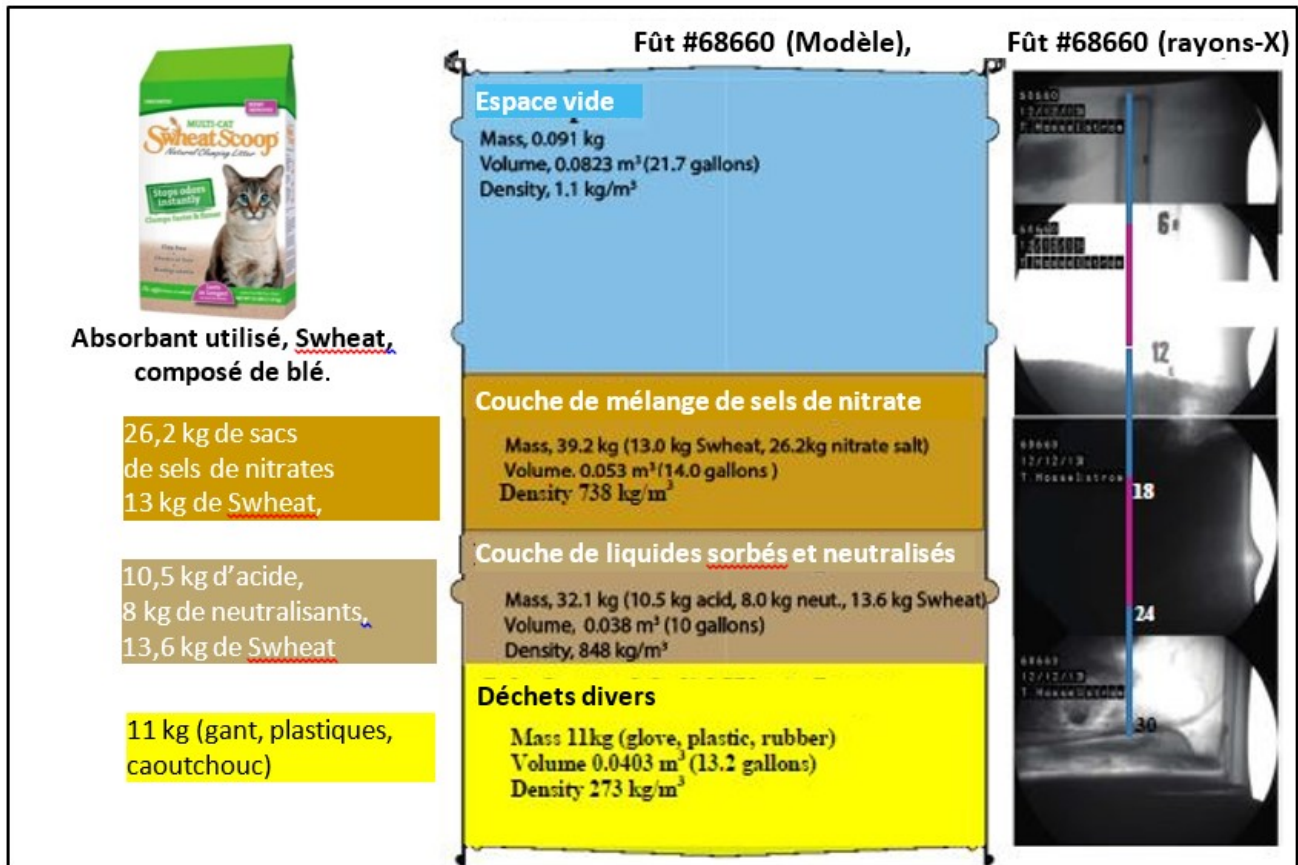
Figure 24 : Reconstitution du colis 68660 par la TAT

La reconstruction des activités de reconditionnement par la TAT en coordination avec l'AIB a permis d'établir les conditions qui ont engendrées les réactions exothermiques dans le colis 68660.

La Figure 24 présente la maquette du colis 68660 basée sur les radiographies réalisées au LANL sur un colis semblable à celui incriminé.

Les couches qui ont réagi sont celles contenant l'absorbant. (d'après DOE [67] et [296])

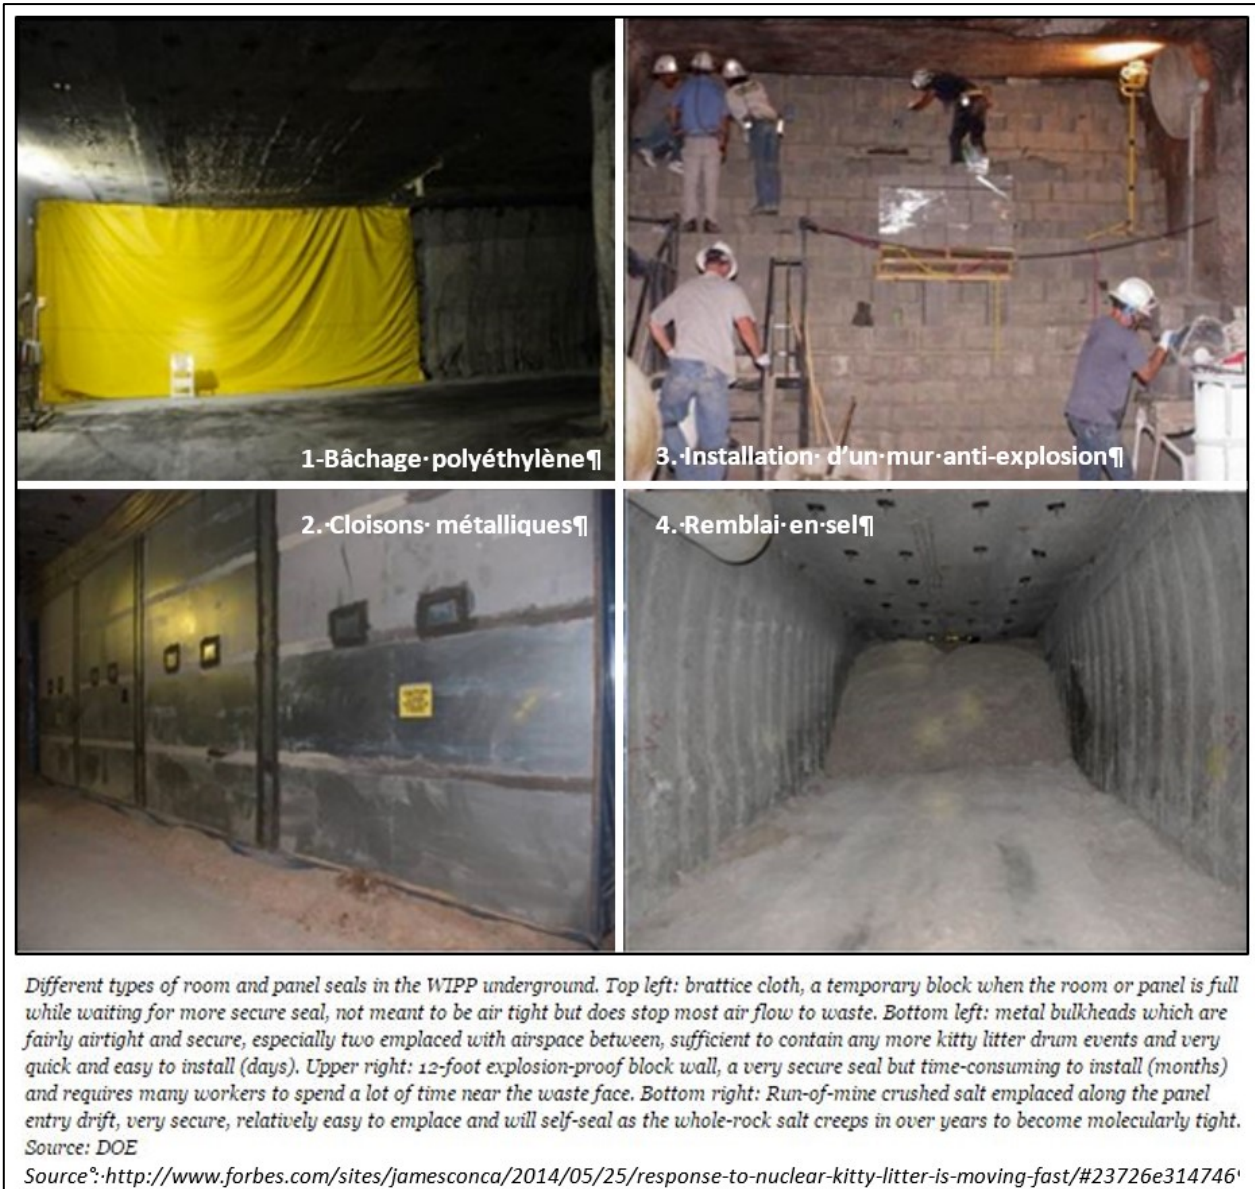
Figure 33 : méthodes de fermeture de zones

« Différents types de scellements de chambres et zones dans le souterrain du WIPP. 1-Haut gauche : un voile plastique, blocage temporaire quand une chambre ou zone est pleine en attente d'un scellement plus sûr, dont le but n'est pas d'être étanche à l'air mais qui arrête la plus grande partie du flux d'air vers les déchets. 2-Bas gauche : cloisons métalliques qui sont assez étanches à l'air et sûres, particulièrement lorsque doublées avec un espace d'air entre, suffisantes pour parer d'autres événements du type du fût à litière de chat et facile à installer (jours). 3-Haut droit : mur anti-explosion de 4m d'épaisseur, un scellement très sûr mais très long à mettre en place (mois) and nécessitant que de nombreux travailleurs passent beaucoup de temps près du front de déchets. 4-Bas droit : sel extrait de la mine et broyé mis en place le long de la galerie d'entrée de la zone, très sûr, relativement facile à mettre en place et qui s'auto cicatrisera puisque le sel progresse lentement au cours des années pour devenir étanche de manière moléculaire. ».

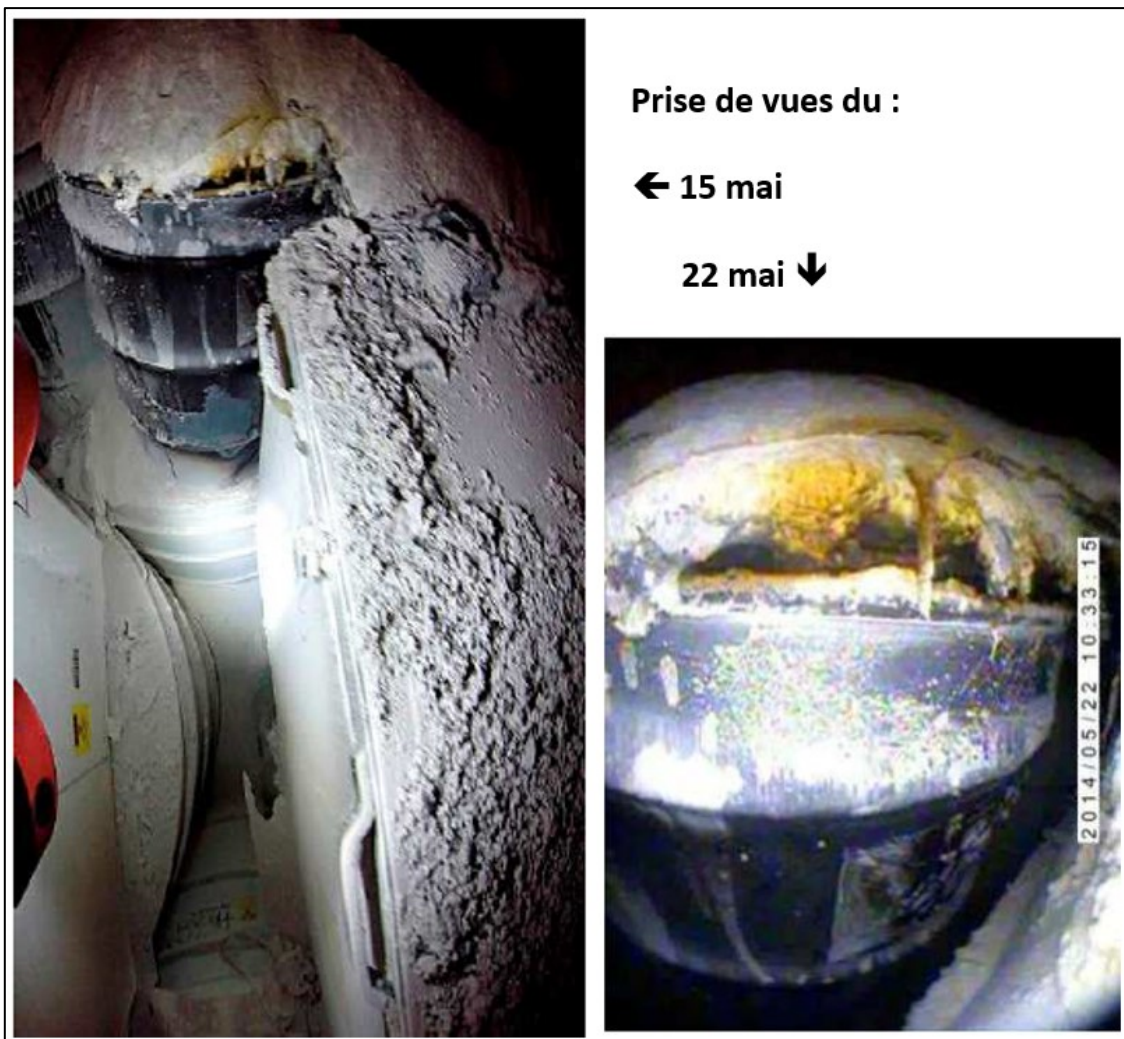
Figure 34 : Images du colis les plus utilisées par la presse en mai 2014

Enfin, les premières photos d'un colis rompu prises par le DOE lors des visites dans l'installation souterraine les 15 et 22 mai 2014 ont été publiées par le DOE le lendemain de leur prise, puis ont été largement utilisées et commentées par la presse, ainsi que lors des assemblées publiques des 22 et 29 mai [104] [105]. Les deux photos le plus souvent utilisées sont présentées en Figure 34 . Dans le WU du vendredi 16 qui publie les premières photos, le DOE confirme sur cette base que le couvercle du colis s'est soulevé, que les dégâts visibles sont liés à la chaleur, et son porte-parole indique que l'enquête va continuer pour déterminer la cause de la rupture du colis et si d'autres colis ont été impliqués ou endommagés. Les WU suivants (19 et 20 mai [134] [135]) décrivent le dispositif utilisé pour photographier les lieux, confirment que l'enquête continue et que le LANL et un autre laboratoire national du DOE testent les composants chimiques et radiologiques du lot de déchets incriminés. Le gros plan est publié le 23 mai [136].

à gauche, la première rendue publique le 16 mai 2014

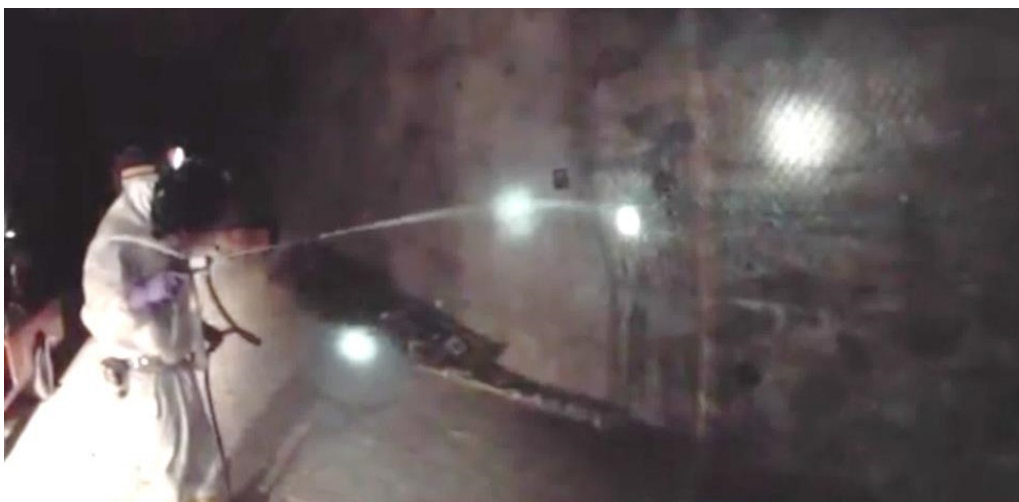
Figure 43 : Décontamination par pulvérisation
(source DOE, mp4 [109])

A partir de mi-2014, le DOE a identifié et caractérisé les zones contaminées dans l'installation souterraine. Le DOE a mis au point une technique de décontamination et, à partir de mars 2015, a entrepris de décontaminer les parois de certaines parties de l'installation [143] (cf. Figure 43).

La technique de décontamination des parois utilisée par le DOE consiste à pulvériser de l'eau afin de dissoudre le sel sur lequel la radioactivité est déposée en surface (cf. Figure 43). De cette manière, lorsque les cristaux se reforment au sol, ils piègent les radioéléments [143]. Un revêtement de polyéthylène est ensuite posé au sol, puis recouvert d'environ 15 cm de sel concassé non contaminé [148]. Ceci permet, selon le NWP, « d'atténuer la contamination » des parois d'environ 95% [109]. Un fixateur est appliqué sur les parois en cas de contamination résiduelle importante (critère quantitatif non communiqué) [20]. Il n'a pas été prévu de décontaminer la chambre 7 de la zone de stockage 7, car elle est trop contaminée, ni le puits d'évacuation de l'air vicié compte tenu de la difficulté technique de l'opération [62] (p.11).

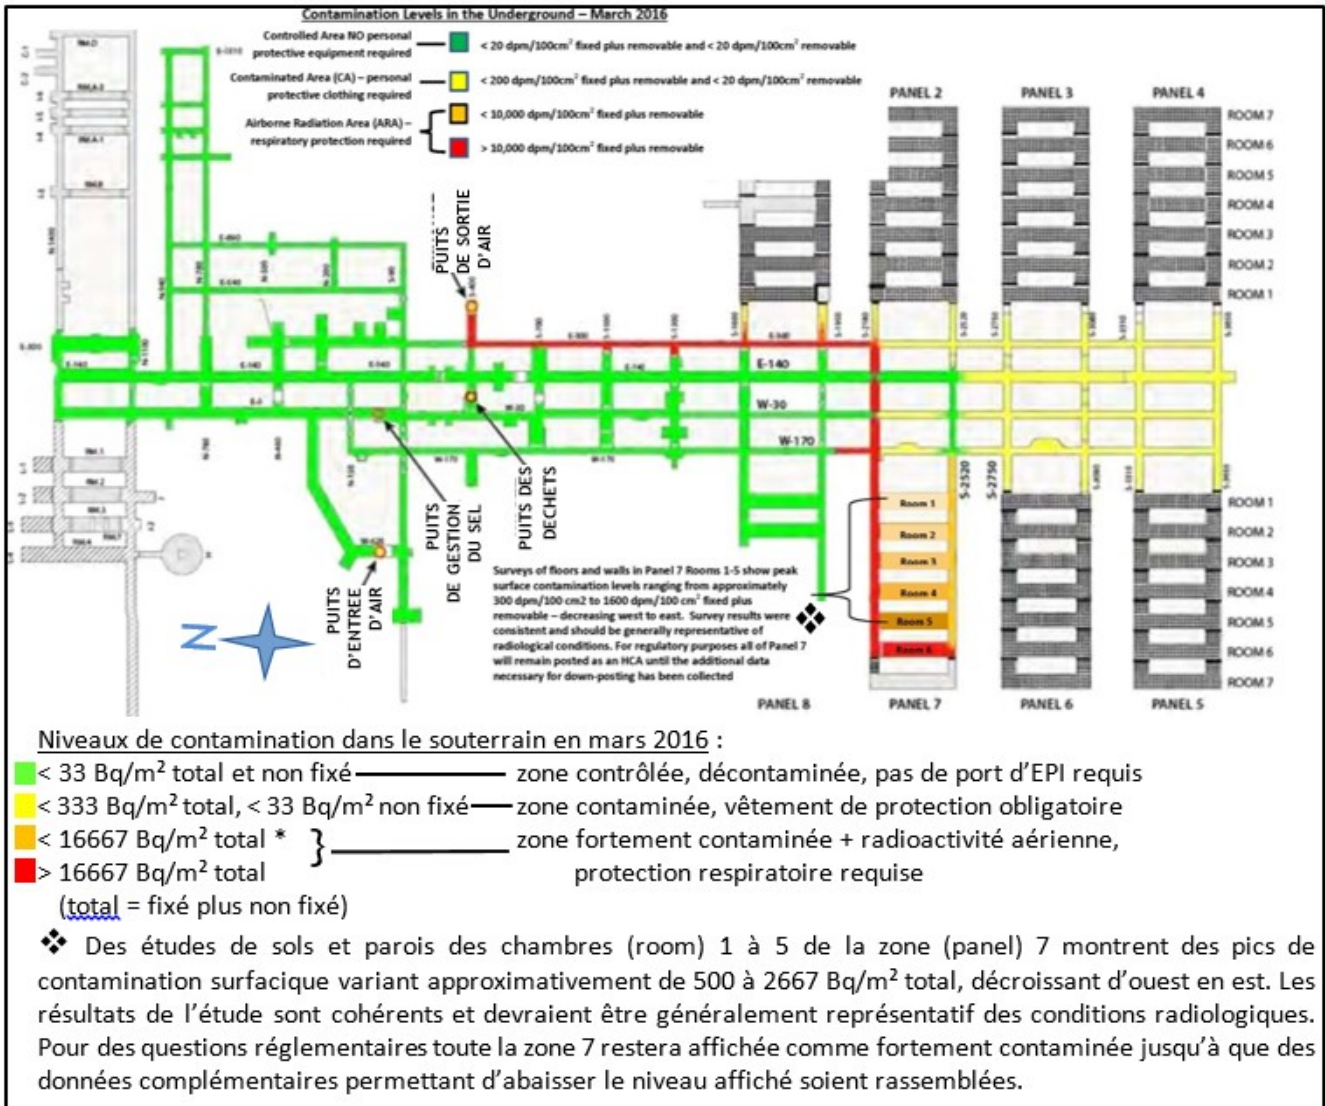
Figure 44 : Etat de la réhabilitation en mars 2016

La Figure 44 présente l'état de réhabilitation de l'installation en mars 2016 (communiqué à D. Hancock, non publié – source simplifiée, présentée au public le 2 juin 2016 cf. [35]) ; la fin des opérations de décontamination n'a pas été formellement annoncée sur le site.

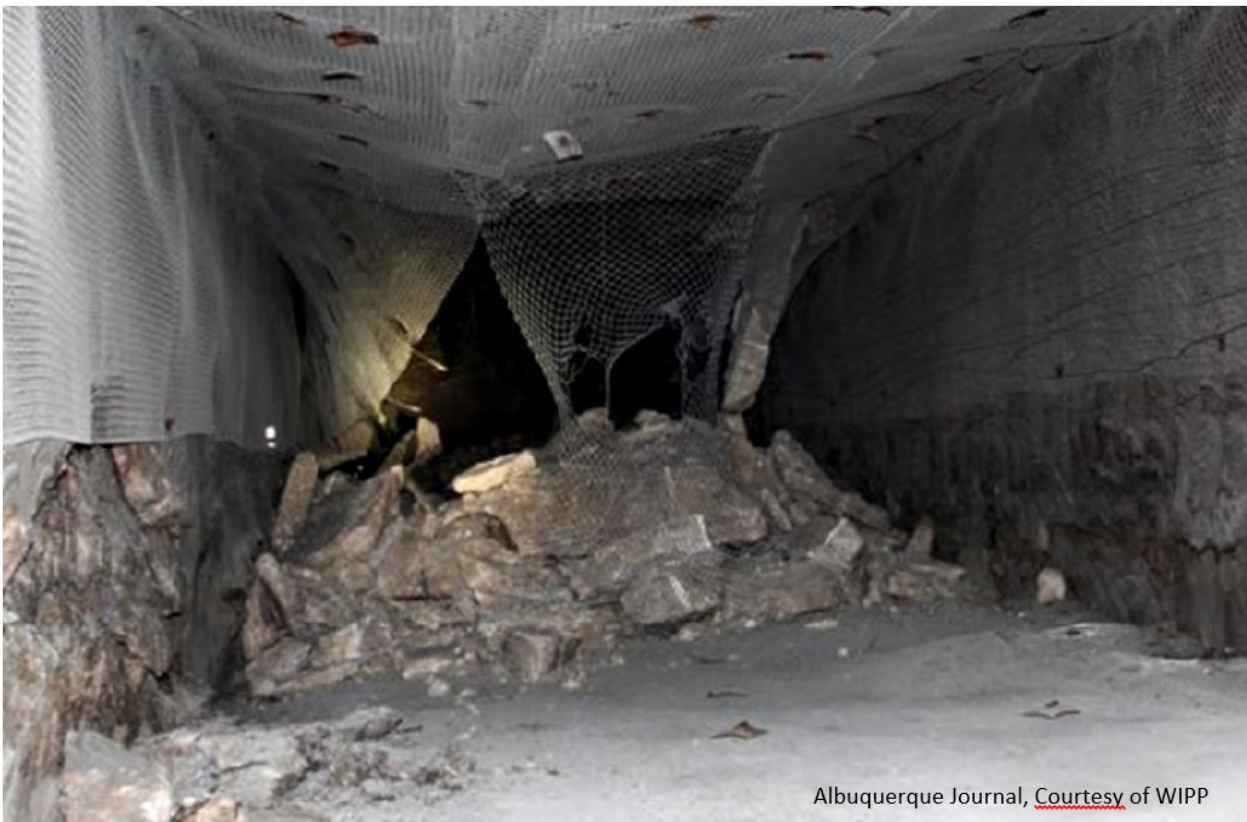
*Figure 57 : Effondrement dans une galerie du WIPP
(source ABQJ [304])*

Il est à noter que la convergence de la roche combinée au ralentissement des opérations de boulonnage ont conduit à des effondrements dans l'installation souterraine du WIPP, évoqués au début du chapitre 5, créant une inquiétude rapportée dans la presse [304].

Pour garantir la sécurité des travailleurs, le DOE a décidé de fermer de manière anticipée la partie sud de l'installation qui présentait des risques d'effondrements [305].

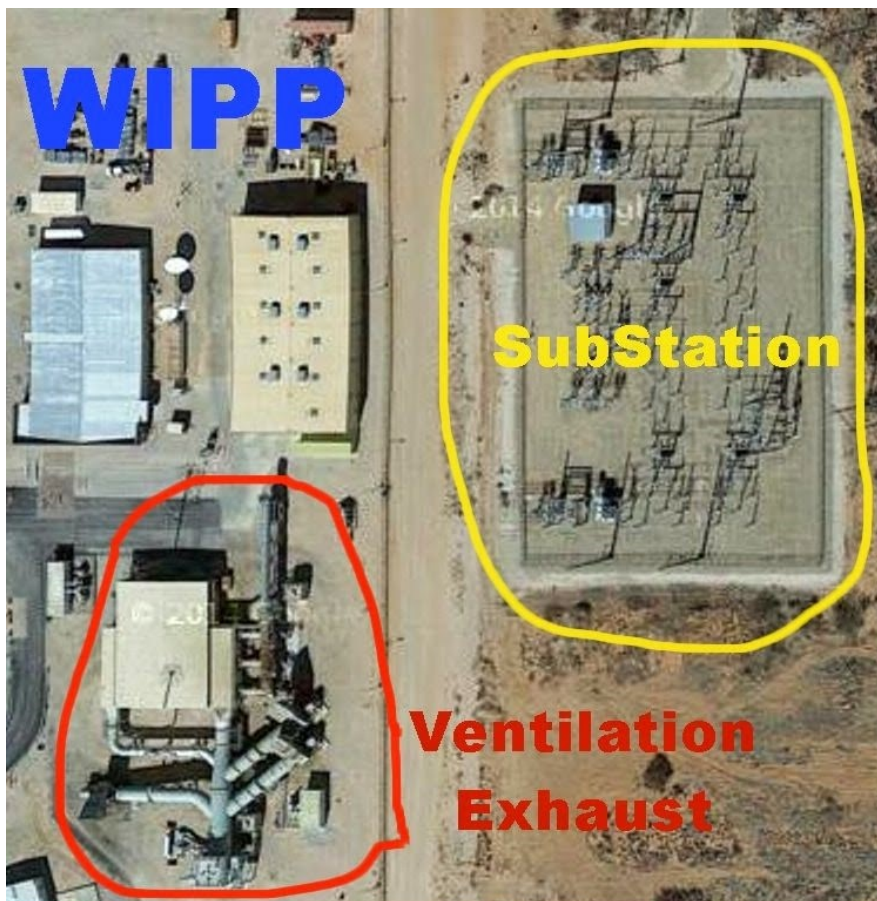
Selon le blog POTR (cf. Figure 67), que le jaillissement vert ait eu lieu à 22h50 indique que le relâchement était déjà en cours avant qu'il ne soit détecté par les balises dans le souterrain à 23h13. La couleur verte observée, d'après le blogueur, est due à un arc électrique résultant de l'ionisation de l'air de la station électrique, située à proximité (cf. Figure 68) ; « *l'Américium est connu pour causer exactement cet effet de décharge électrique [...] utilisé dans les détecteurs de fumée* ». D'après lui, la « station électrique du WIPP s'est finalement comportée comme compteur Geiger hurlant ».

Figure 68 : identification par POTR de la sortie de l'air vicié et de la station électrique
Utilisation d'une photo aérienne montrant la proximité des installations (source POTR [285])

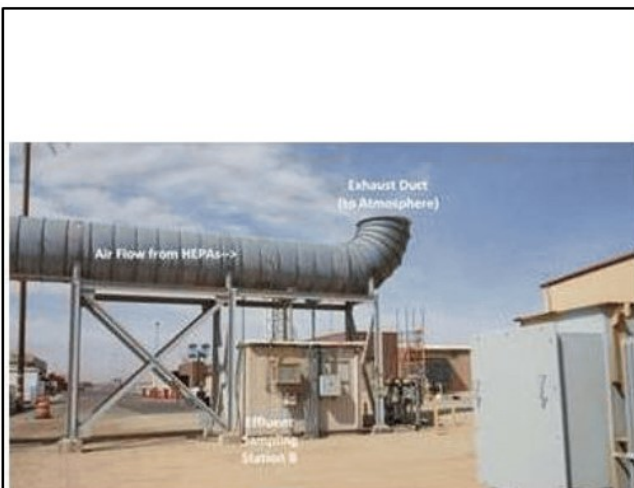
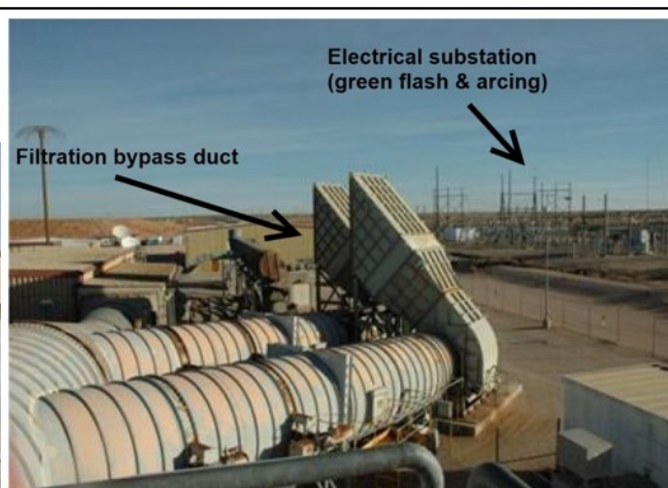
Bobby1 reprend les informations de POTR le 9 mai en y adjoignant des images commentées précisant la situation des éléments en cause (cf. Figure 69), faisant le lien avec les premières hypothèses sur la cause de la fuite et mentionnant le mécontentement du NMED sur le manque de communication du DOE au début des événements (cf. ANNEXE 2, 20 février).

Figure 69 : explications de Bobby1 sur la station de ventilation et la centrale électrique
Images commentées du blogueur le 9 mai 2014 (source Bobby1 [264])
