## Cas concret 3 : Étanchéification de l'interface sol-bâtiment

### Caractéristiques du bâtiment :

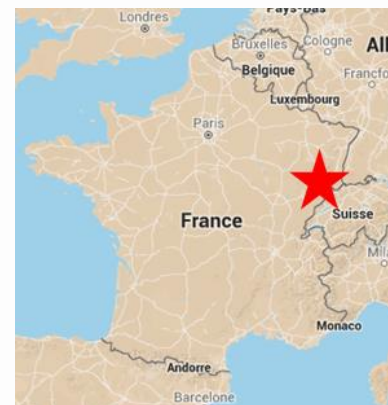
Localisation	Haute-Saône (70)
Type de bâtiment	Ecole maternelle
Année de construction	1994
Surface au sol	520 m <sup>2</sup>
Type de soubassement	Terre-plein
Nature du plancher du rez-de-chaussée	Dalle en béton en mauvais état

- les fissures au sol ont été bouchées,
- les joints au sol ont été posés là où ils étaient manquants et réparés là où ils étaient défectueux.
