Accidents survenus au WIPP en février 2014

Synthèse des actions effectuées

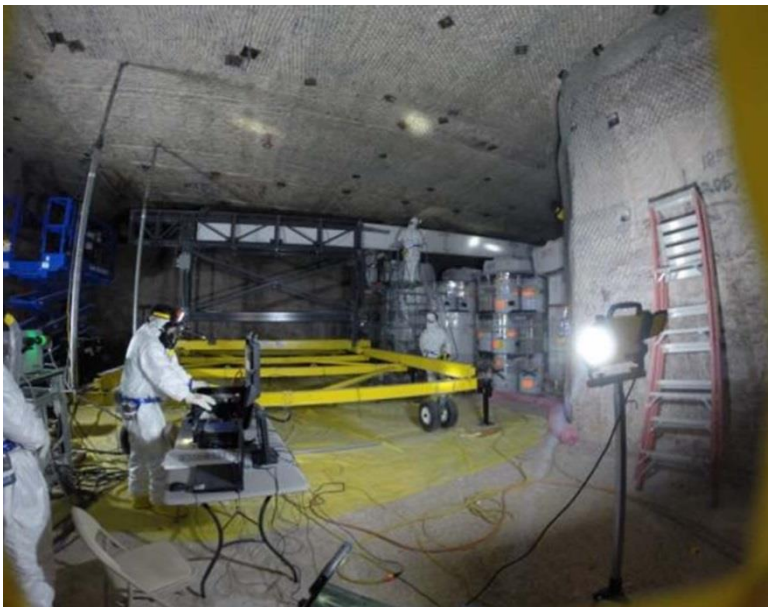
Des robots puis des expéditions successives d'équipes d'intervention du DOE, munies d'appareils de protection contre l'inhalation de particules radioactives (cf. Figure 2), ont été envoyés dans l'installation souterraine à partir du 2 avril 2014 afin de s'approcher progressivement de la source supposée de contamination tout en assurant les opérations de maintenance essentielles de l'installation (remplacement des boulons pour assurer la stabilité mécanique des galeries par exemple) [3]. Lors de l'une de ces expéditions en mai 2014, un fût de déchets endommagé (cf. Figure 3) a été identifié dans la chambre 7 de la zone de stockage 7 et plusieurs prélèvements d'échantillons provenant de ce fût ont été effectués entre mai et août 2014. Les photographies ont montré que certains matériaux avaient fondu, ce qui atteste qu'une température élevée (de l'ordre de la centaine de degrés autour du fût incriminé et jusqu'à $1\,000^\circ\text{C}$ à son contact) a été atteinte dans cette chambre [7].

Figure 2 : personnel de DOE intervenant dans l'installation souterraine en mars 2015 [<http://www.wipp.energy.gov/wipprecovery/townhallmeeting.html>]
