LE POINT DE VUE DE L'IRSN SUR LA SURETE ET LA RADIOPROTECTION DU PARC ELECTRONUCLEAIRE FRANÇAIS EN 2009

RAPPORT DSR N° 383

DIRECTION DE LA SURETE DES REACTEURS

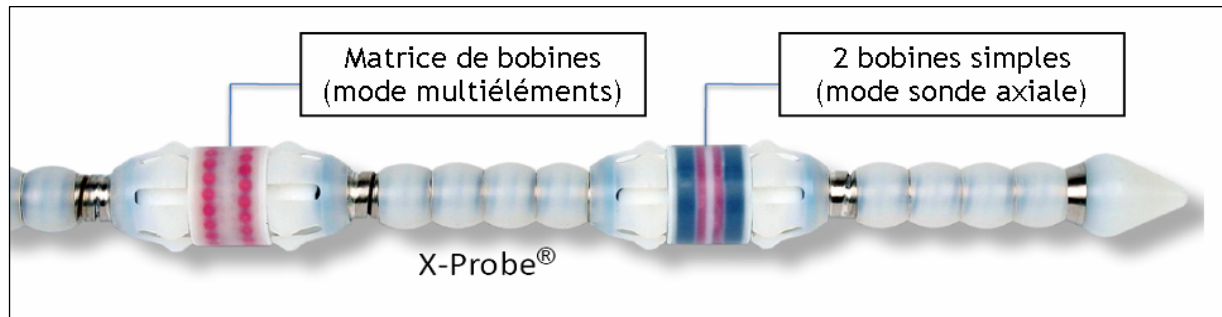
Figure 2 : sonde à courants de Foucault multiéléments "Sonde-X" utilisée par EDF dans le cadre du programme d'expertise complémentaire (source de l'image : ZETEC)
