INSTITUT  
DE RADIOPROTECTION  
ET DE SÛRETÉ NUCLÉAIRE

# Contrôles de second niveau effectués sur les anciens sites miniers de Corrèze

DEI/SARG/2011-018

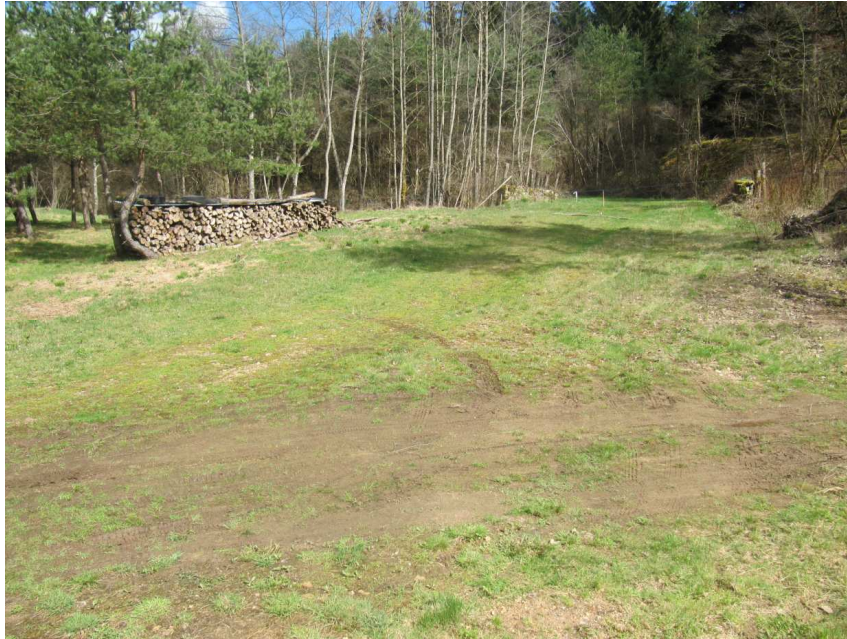
Le site dispose de plusieurs entrées ; il est facilement accessible par un chemin carrossable depuis la route communale reliant la D111 et la D111E1. Le terrain est en cours de déboisement (Figure 5) par le propriétaire en vue de la mise en place d'une clôture et de portails d'entrée par Areva.

**Figure 5 : Travaux de déboisement en cours en vue de la mise en place d'une clôture**  
La verse est visible depuis le chemin d'accès et est totalement plantée de pins (Figure 6).

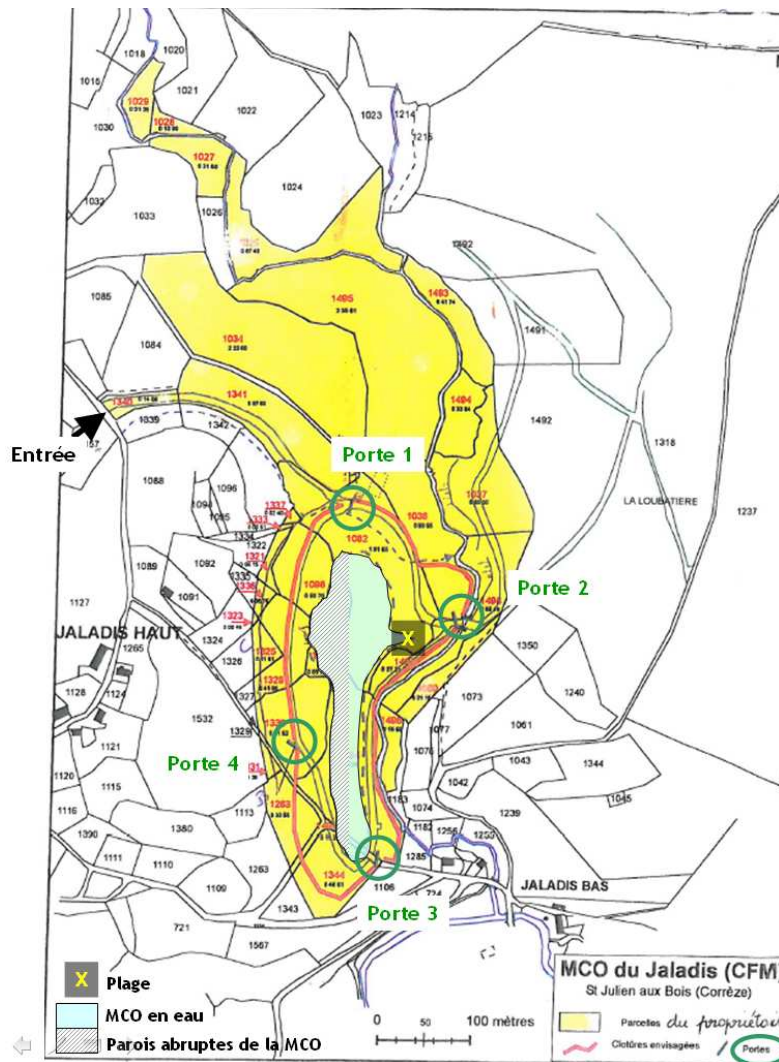
Le plan de la future clôture a été remis à l'IRSN par le propriétaire ; il permet de repérer l'emplacement de la clôture et des portes d'accès. La matérialisation de l'emplacement du grillage est d'ores et déjà visible. Areva a indiqué que l'intervention était prévue d'ici l'été 2011 (Figure 7).

Figure 7 : Plan du site avec matérialisation du projet de clôture et portes (source : propriétaire)

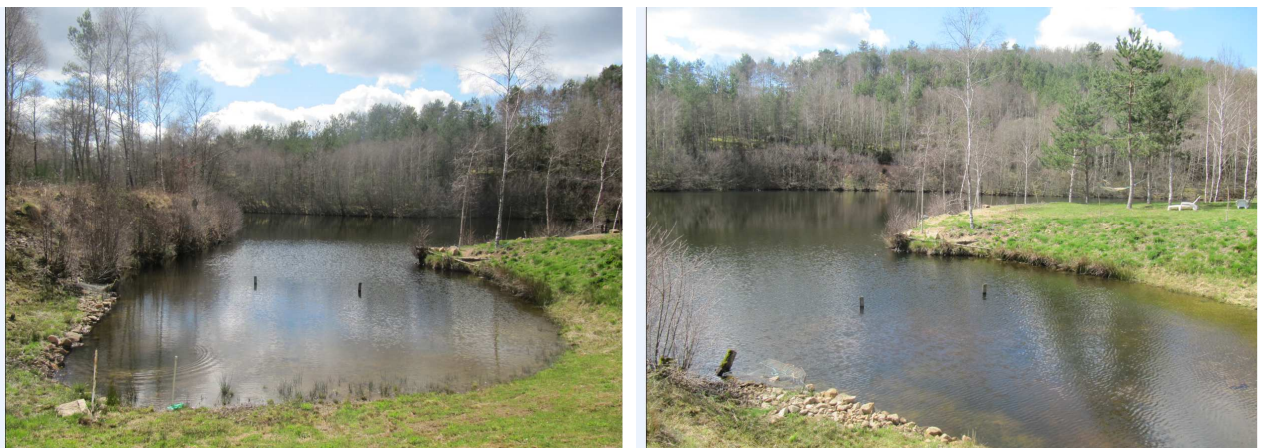
L'accès à la MCO en eau (Figure 8) se fait par l'Est (future Porte 2 sur la Figure 7), en bout de piste d'accès.

Figure 8 : MCO en eau sur le site Le Jaladis

Les parois du front Ouest de la MCO sont abruptes mais le risque de chute est réduit du fait de la présence d'une clôture barbelée.

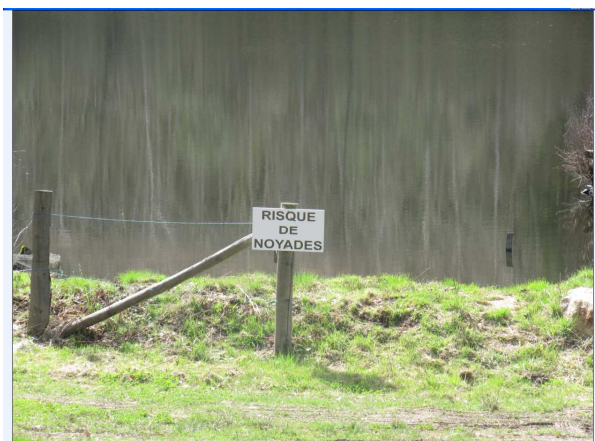
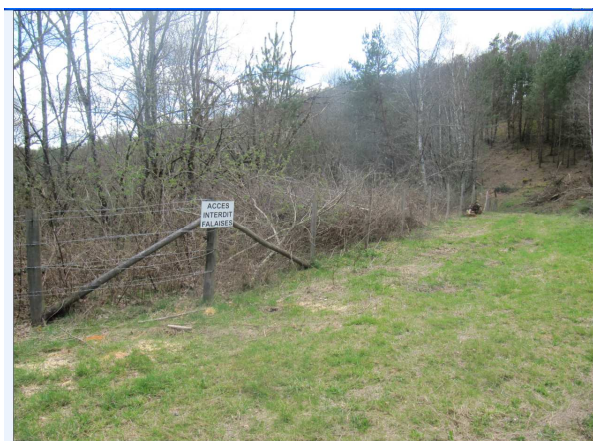
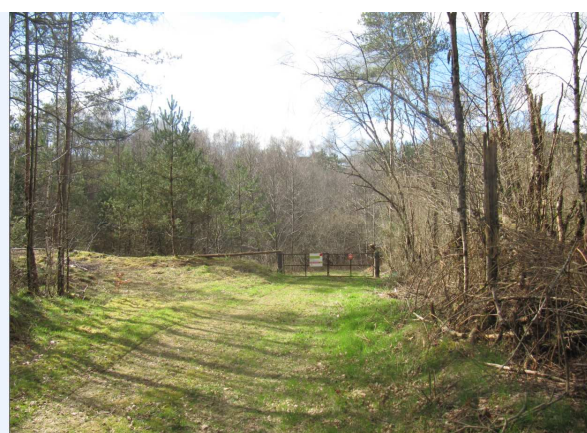
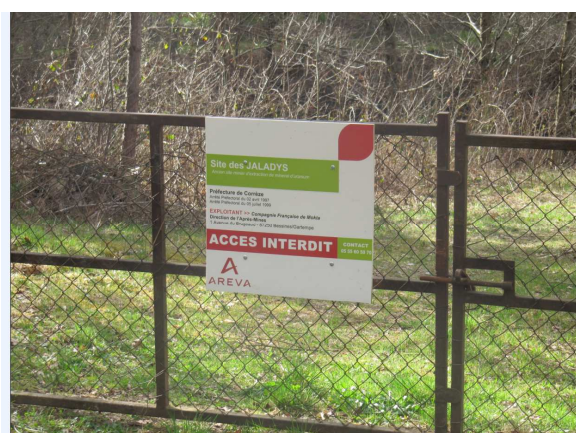
**Figure 9 : Affichages et clôtures actuels**

Des affichages sont apposés sur la clôture entourant la MCO et sur les portes d'accès au site pour prévenir des dangers et indiquer la présence d'un ancien site minier (Figure 9).

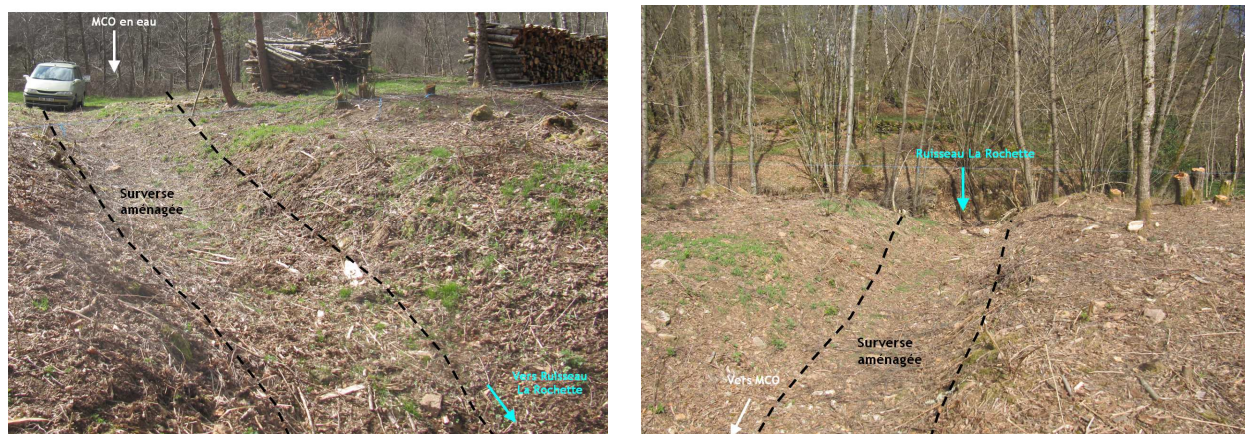
Au Sud de la MCO, une surverse a été aménagée (Figure 10) ; il s'agit d'un fossé creusé entre la MCO et le ruisseau La Rochette permettant, en cas de débordement de la MCO, de diriger les eaux vers le ruisseau. Au moment de la visite, la surverse était totalement à sec. Le propriétaire du site ainsi que le représentant d'Areva ont indiqué que l'eau de la MCO n'a jamais débordé via cette surverse. En revanche, au Sud de cette surverse et au Sud-est de la MCO, une zone d'écoulement en provenance de la MCO existe. Elle passe sous les remblais constitués de matériaux issus de la mine. Ces écoulements semblent par conséquent constituer le point de débordement de la MCO court-circuitant ainsi la surverse aménagée.

Figure 10: Surverse aménagée de la MCO

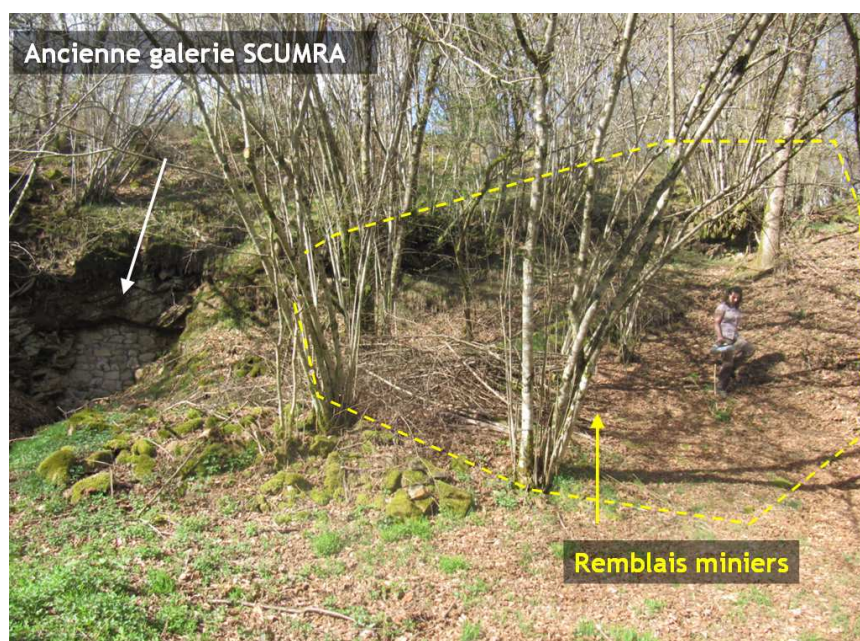
Le cheminement le long du ruisseau La Rochette en aval du site a conduit à la découverte d'une galerie exploitée, selon le représentant d'Areva, par la SCUMRA. Cette galerie était inconnue d'Areva à la date de la visite (Figure 11). Ses coordonnées GPS en Lambert 93 sont 633441 - 6446201.

Figure 11 : Ancienne galerie SCUMRA découverte en aval du site Le Jaladis lors de la visite de terrain

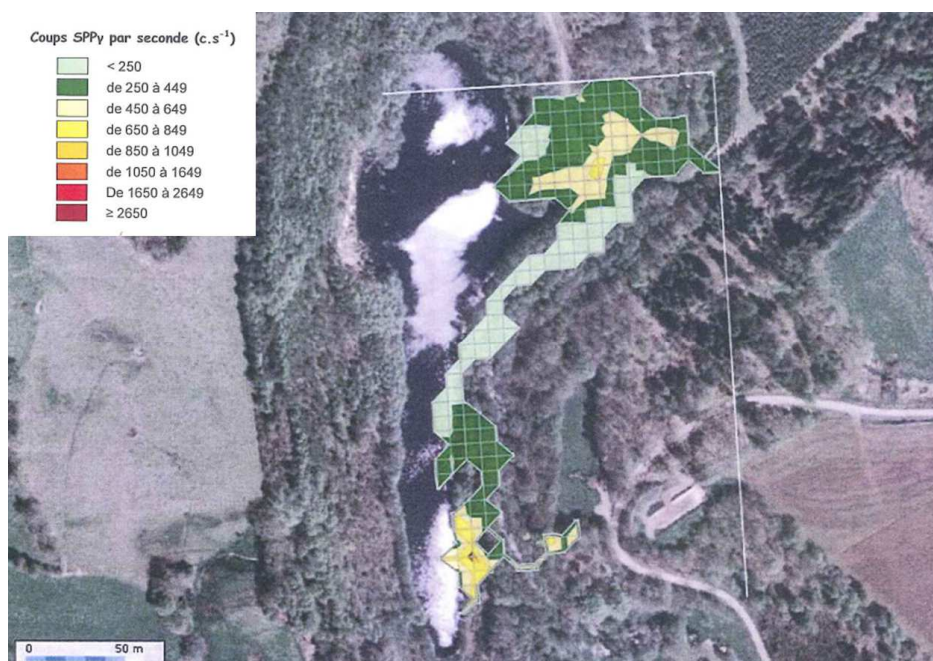
En mai 2010, suite à une demande de la DREAL Limousin formulée dans un rapport d'inspection, Areva a fait réaliser un plan compteur à maille 5m X 5m sur une partie de la surface du site, en bordure du plan d'eau et sur la verse à stérile. Les résultats obtenus sont présentés à la Figure 13.

Figure 13 : Plan compteur réalisé par Areva en mai 2010 sur le site Le Jaladis (source : Areva)

Les observations effectuées sur le site sont cohérentes avec le plan compteur réalisé par Areva au niveau de l'emprise de l'ancien site (Figure 13).

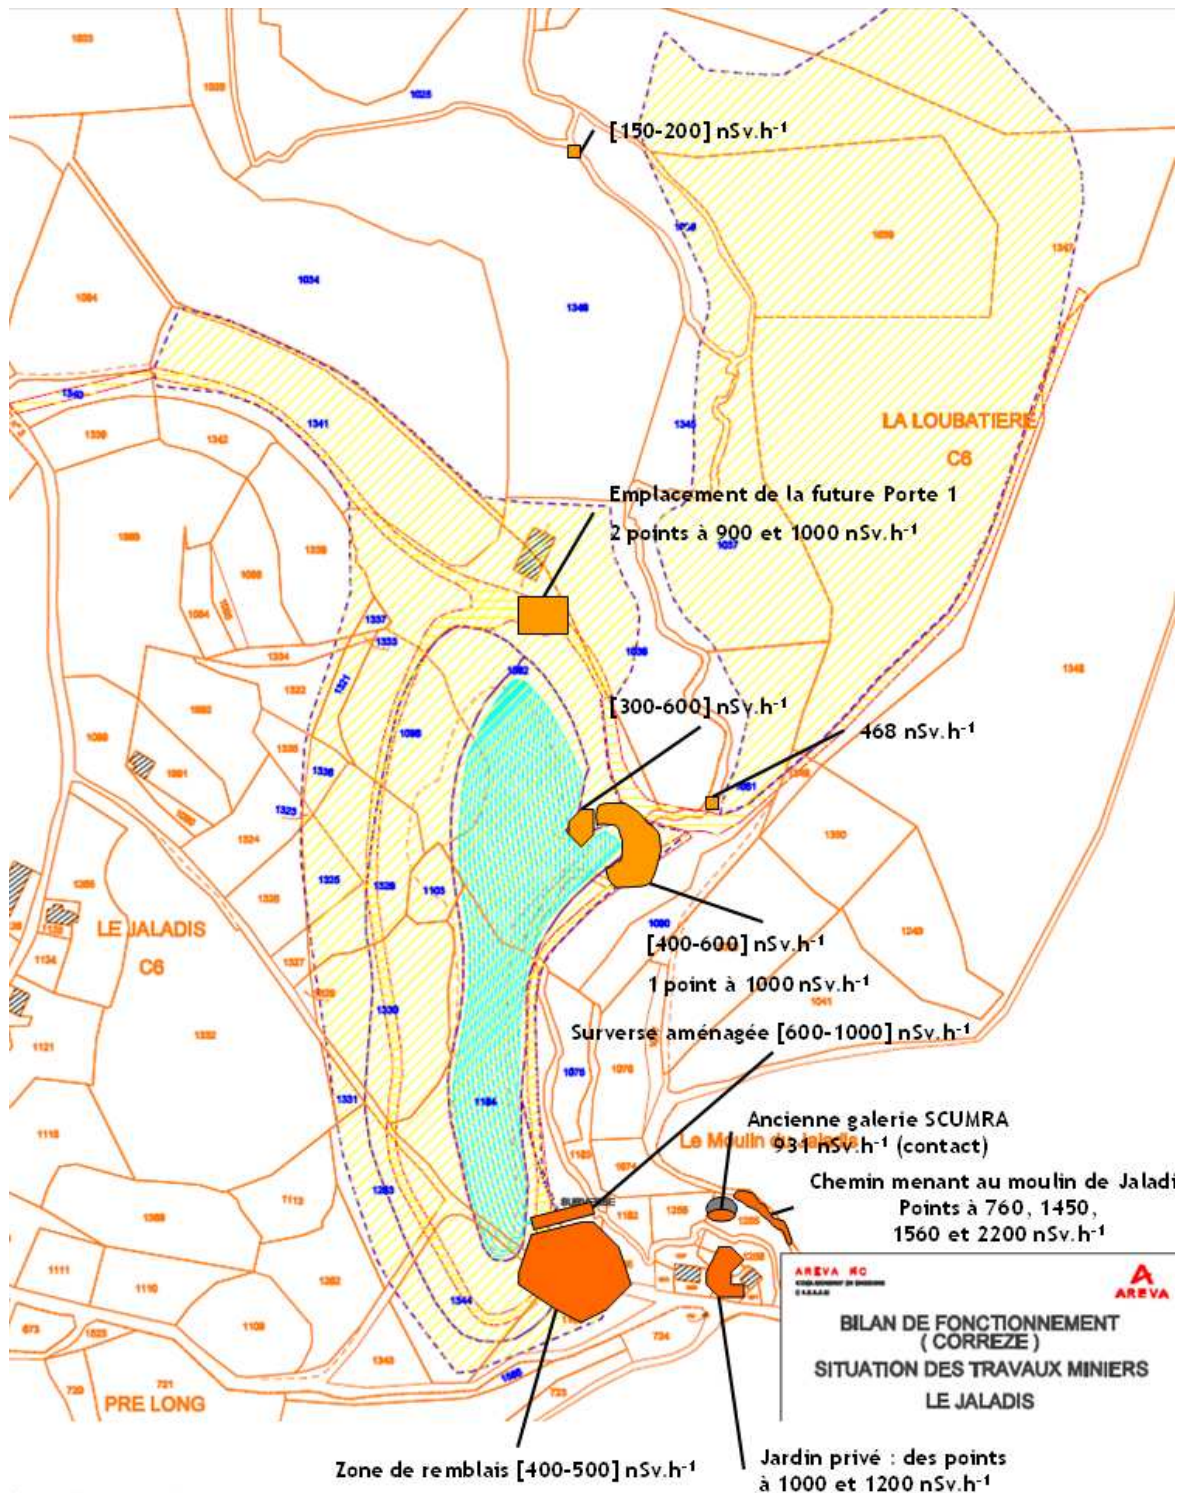
- Des valeurs supérieures à  $1000 \text{ nSv.h}^{-1}$  (1000 et 1200) dans le jardin d'une maison située entre le ruisseau La Rochette, à l'aval du site, et la route communale menant au site minier par la future Porte 3.

Figure 14 : Résultats des mesures radiométriques réalisées par l'IRSN sur le site Le Jaladis et dans son environnement proche (d'après plan cadastral, BDF 2009)

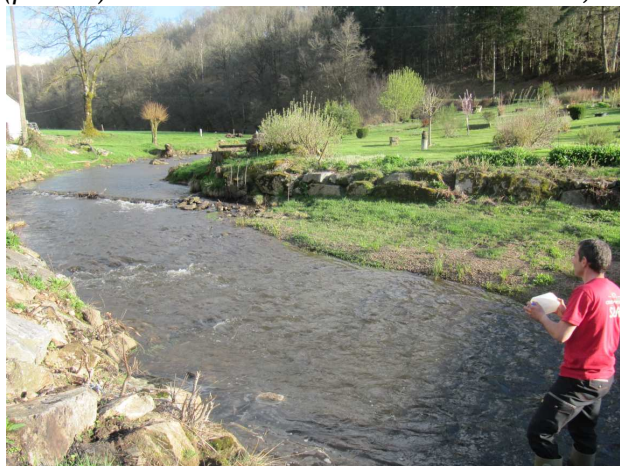
Ruisseau Le Riou-Tort, en amont du site, en amont de la confluence avec le ruisseau La Rochette (point 1)

Figure 8 : Photographie des lieux de prélèvement IRSN

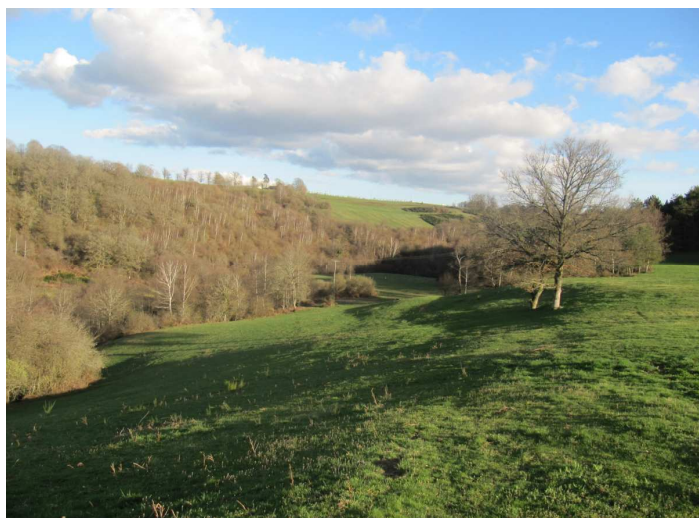
Figure 5 : Verse et ancien carreau végétalisés

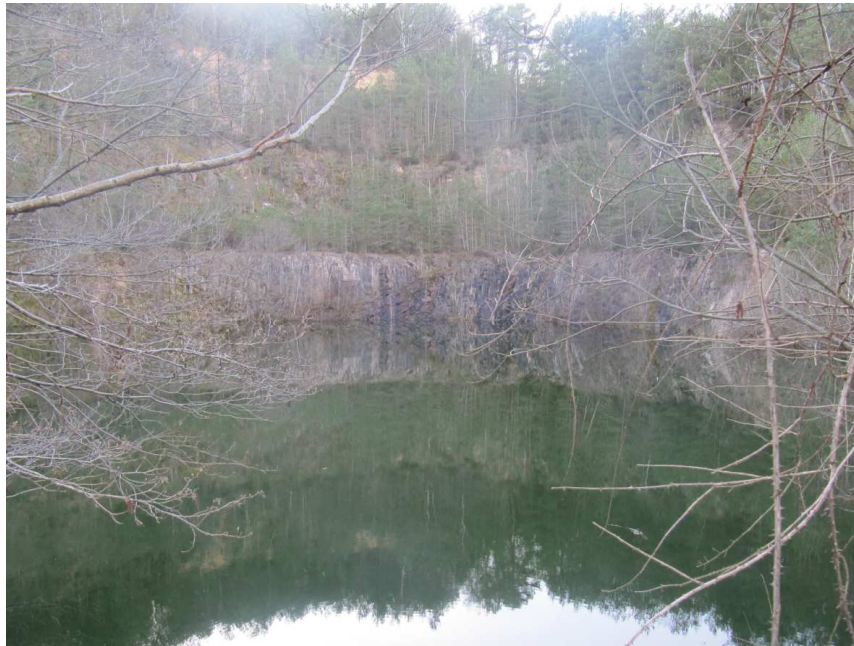
L'accès au site se fait par un chemin carrossable depuis la départementale D111E1 puis à pied. L'essentiel de la surface hors plan d'eau est végétalisée (Figure 5). La mine à ciel ouvert (Figure 6) est clôturée et fermée à clef ; des panneaux de signalisation du danger lié au risque de chute sont apposés sur le grillage (Figure 6).

Figure 6 : MCO sur le site La Porte

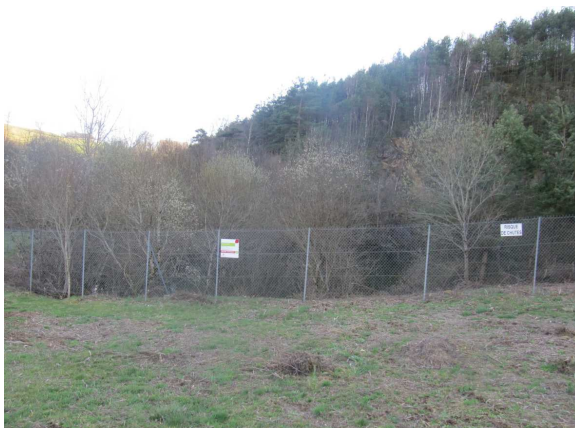
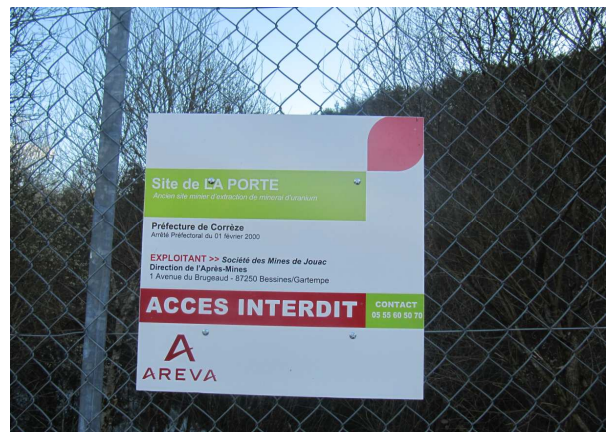
Figure 7 : Affichages et clôtures actuels autour de la MCO du site La Porte

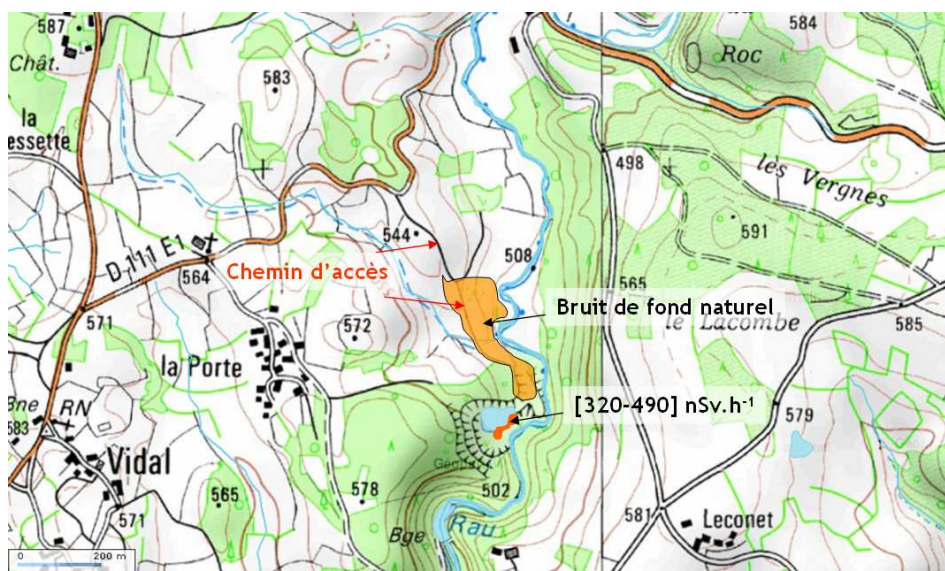
Des débits de dose compris entre 320 et 490 nSv.h<sup>-1</sup> ont été mesurés sur une trentaine de mètres sur la partie Est de la MCO. La radiamétrie sur le reste du site réaménagé, mesurée de manière aléatoire et non systématique, correspond au bruit de fond naturel (200 nSv.h<sup>-1</sup>) (Figure 8).

Figure 8 : Résultats des mesures radiométriques réalisées sur le site La Porte (fonds Géoportail)

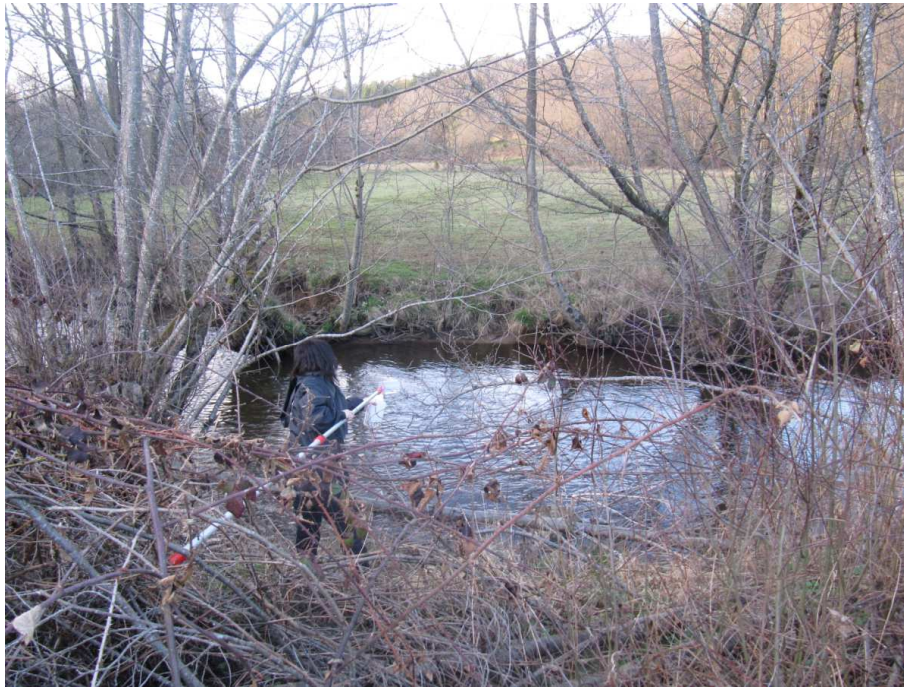
Figure 12 : Photographie du prélèvement sur le Riou-Tort au droit de la MCO du site La Porte (point 3)

Les résultats obtenus sont comparables aux résultats d'analyse présentés par Areva dans le BDF. La teneur en uranium de la MCO est relativement élevée. L'incidence sur le ruisseau Le Riou-Tort est faible voire négligeable. Les concentrations en uranium et radium 226 dans l'eau du ruisseau, aux deux points de prélèvement, sont comparables aux teneurs observées naturellement dans un contexte géologique similaire.

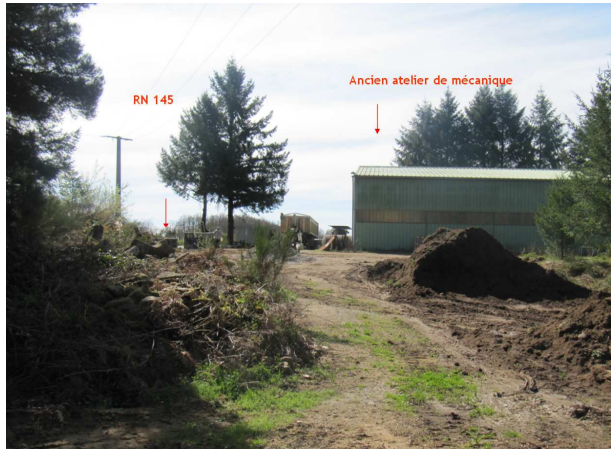
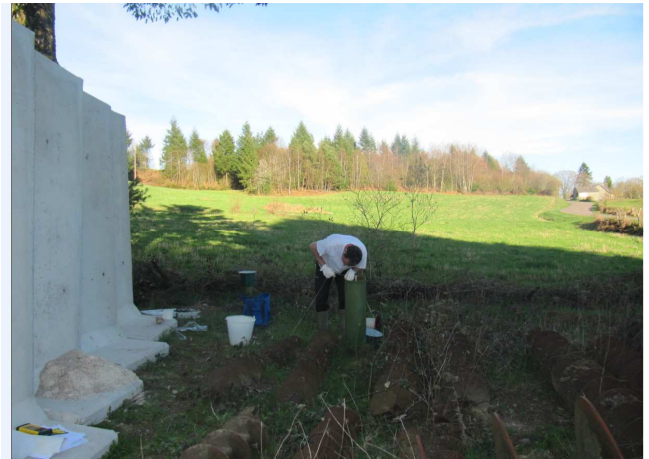
Le secteur situé au Nord de la départementale 145 est accessible par le terrain occupé par une entreprise qui a conservé les anciens ateliers de mécanique. Le puits P4, ancienne exhaurie minière lors de l'exploitation, se situe à proximité de la route, à droite de l'entrée (Figure 5).

**Figure 5 : Vue du secteur Nord du site**

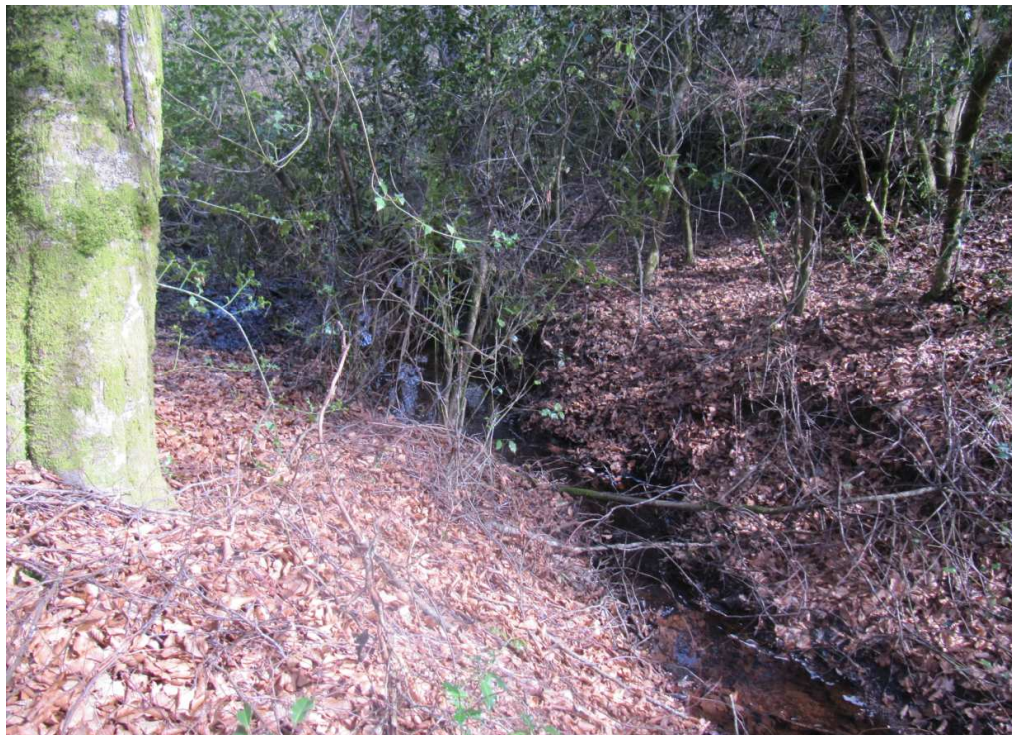
**Figure 6 : Secteur Nord du site : verse et ruisseau Le Pré Bos**

- Sur le site, au niveau de la verse Nord, le long du ruisseau Le Pré Bos avec des débits de dose variant entre 500 et 1300 nSv.h<sup>-1</sup> ;
- Sur le site, au niveau de l'ancien carreau : des débits de dose de 400 à 900 nSv.h<sup>-1</sup> ont été relevés avec un point à 1300 nSv.h<sup>-1</sup> ;
- Sur le site, au niveau de l'abreuvoir situé le plus au Nord (correspondant au point référencé ABRN par Areva) avec un débit de dose mesuré de 730 nSv.h<sup>-1</sup> qui pourrait être en partie lié à la présence, à la surface de l'eau, de cresson qui a tendance à accumuler la radioactivité.

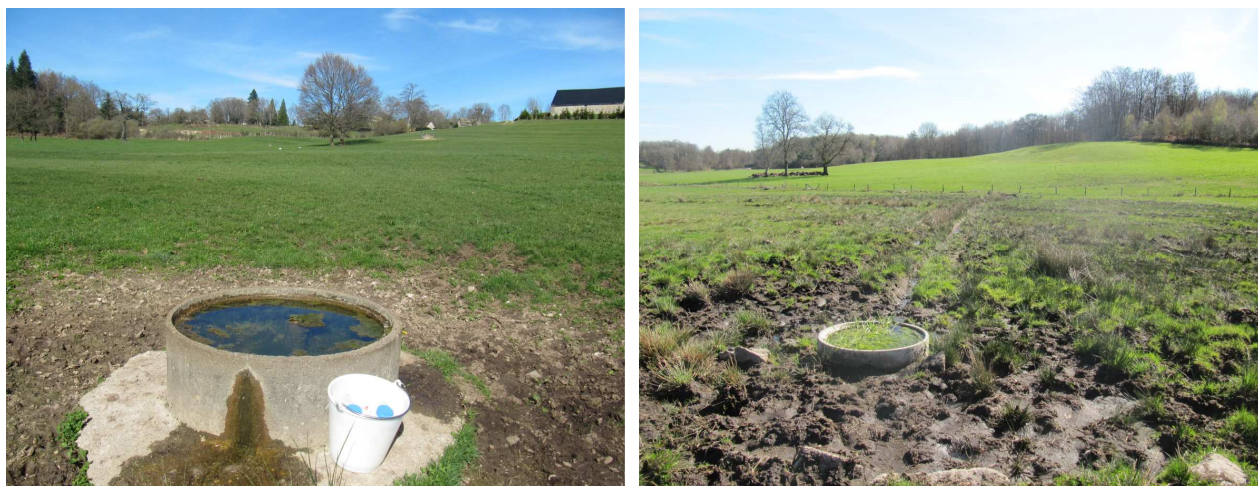
Figure 9 : Abreuvoirs sur le secteur Sud du site La Besse

La lecture de ce diagramme indique que l'eau des abreuvoirs ABRN et ABRS a une conductivité et une alcalinité plus proches de celles de l'échantillon d'eau issu du puits P4 que des échantillons d'eaux superficielles. Ceci suggère qu'il peut y avoir une connexion entre les eaux du puits P4 et les eaux de ces abreuvoirs. En ce qui concerne l'eau du troisième abreuvoir, qualifié de source captée, les valeurs d'alcalinité et de conductivité sont comparables à celles d'eaux superficielles prélevées aux alentours. Il en est de même des eaux issues du montage P13 (point 10) dont la connexion avec des eaux ayant transité par les ouvrages souterrains apparaît, de ce fait, peu vraisemblable.

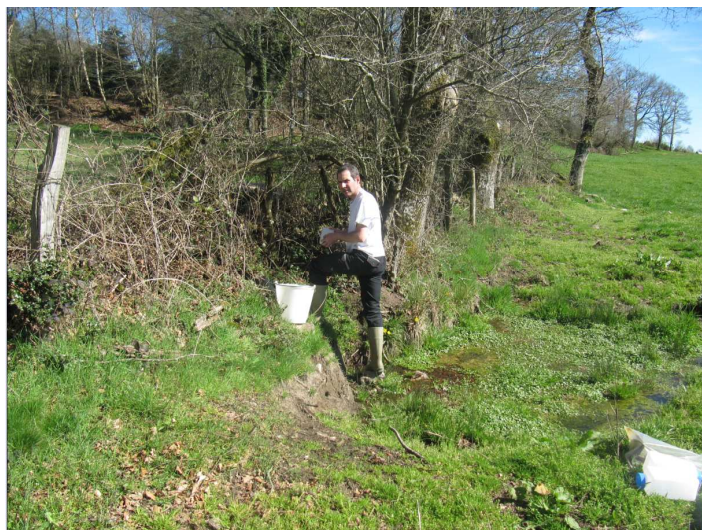
Une zone d'écoulement susceptible de correspondre à l'ancien ouvrage P13 a été identifiée (Figure 10) ; cette zone présente un affaissement.

Figure 10 : Zone d'affaissement au niveau de l'ancien montage P13 supposé

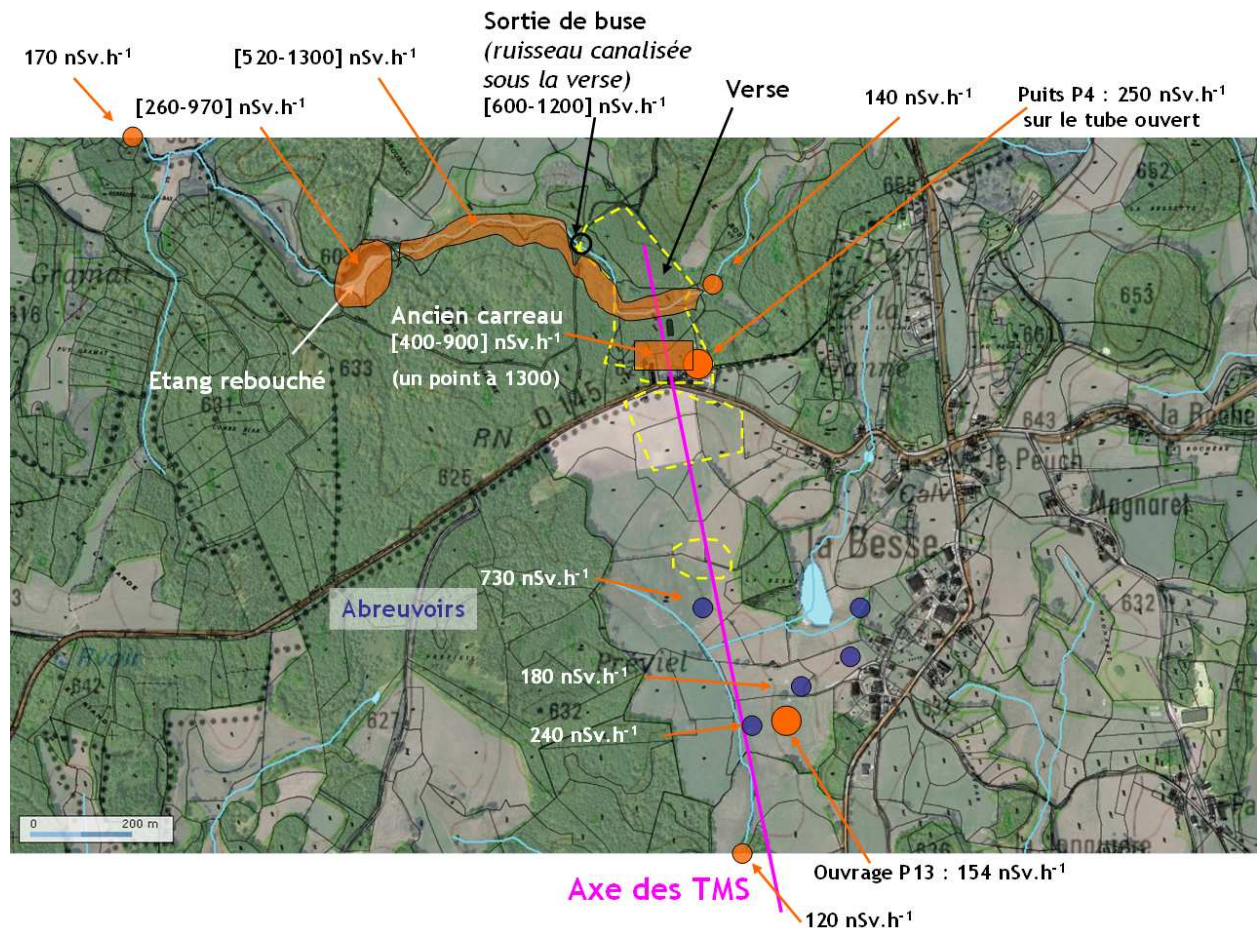
Figure 12 : Résultats des mesures radiométriques réalisées sur le site La Besse et dans son environnement proche (fonds Géoportail)

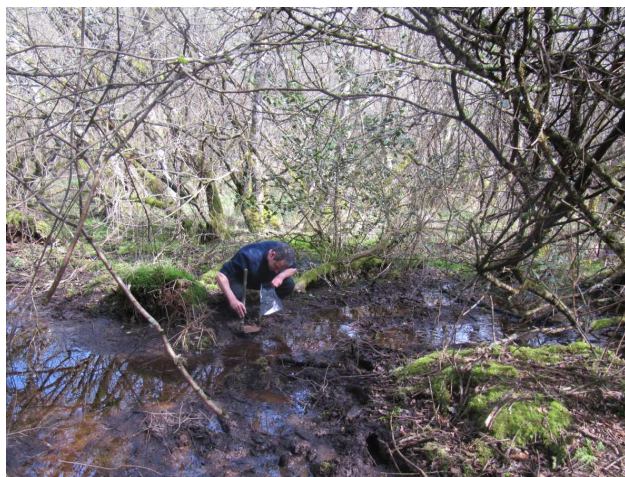
Sol (tourbe) en aval de la verse Nord  
(secteur Auriac) (S1)

Ces résultats indiquent un marquage en uranium en aval de la verse située au Nord avec de l'ordre de 4000 Bq.kg<sup>-1</sup> sec en uranium 238). Les activités massiques dans l'étang situé sur le ruisseau La Rochette tendent à indiquer un marquage en radium 226. Cet étang est *a priori* hors influence du site

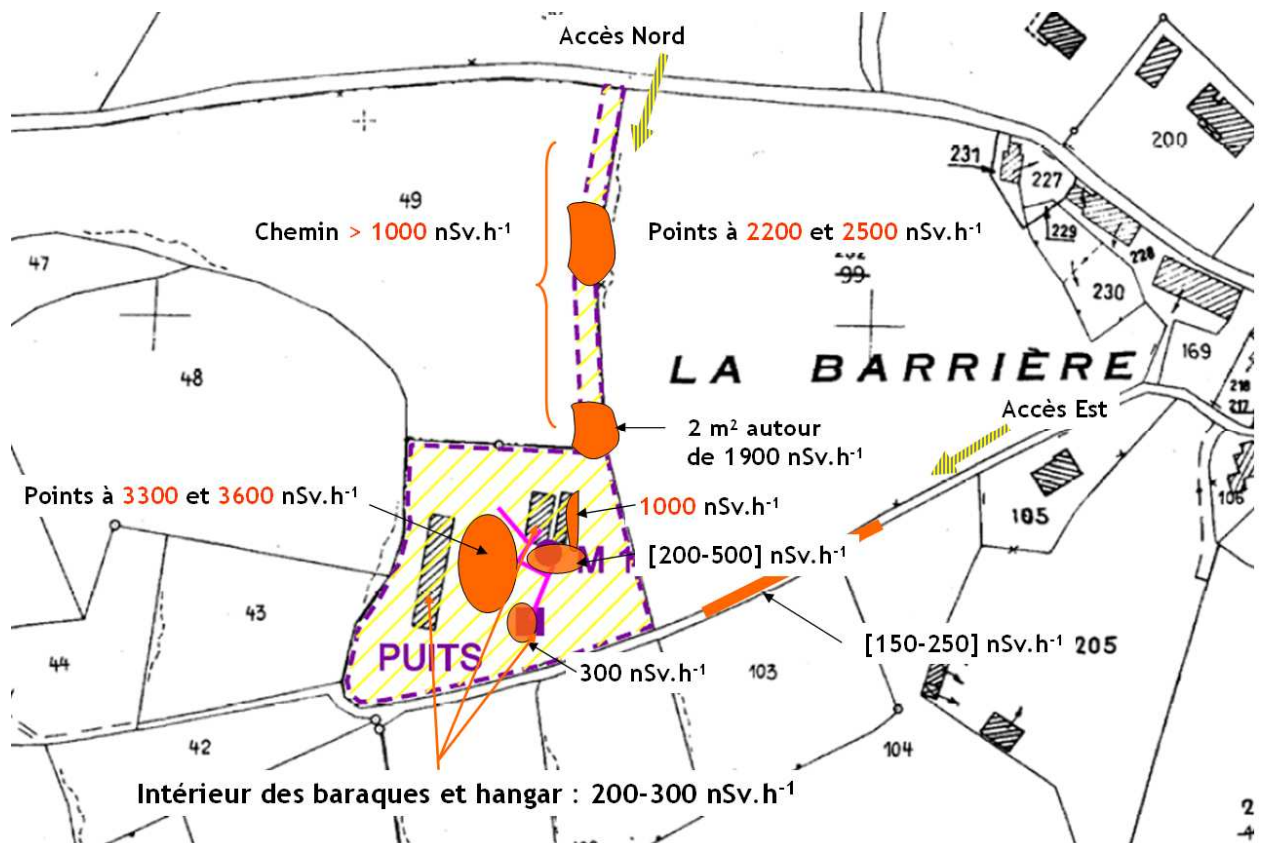
On note que la radiamétrie sur tout le site est significative avec des valeurs fréquemment supérieures à  $500 \text{ nSv.h}^{-1}$  et des débits de dose localement très élevés, supérieurs à  $3000 \text{ nSv.h}^{-1}$  :

- Le long des deux anciens ateliers, sur la bordure Est, un débit de dose de l'ordre de  $1000 \text{ nSv.h}^{-1}$  ;
- Sur le chemin d'accès Nord, des débits de dose supérieurs à  $1000 \text{ nSv.h}^{-1}$  de manière répétée avec des valeurs extrêmes mesurées à  $2200 - 2500 \text{ nSv.h}^{-1}$  ;
- Au centre de la parcelle, des zones avec des débits de dose très élevés sur une surface réduite, autour de  $3300 - 3600 \text{ nSv.h}^{-1}$ . Cette zone semble correspondre à la zone de dépose du minerai (pechblende).

Figure 11 : Résultats des mesures radiométriques réalisées sur le site La Barrière (d'après plan cadastral, Areva 2009)

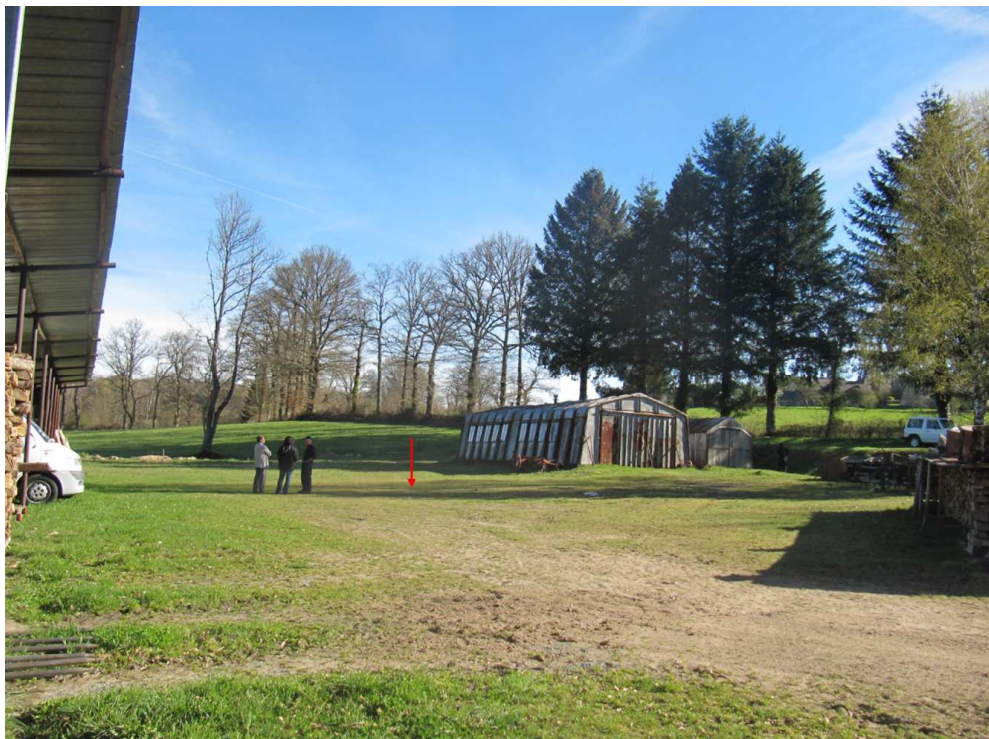
Figure 12 : Localisation du point à 3300 nSv.h<sup>-1</sup> sur le site, au centre de la parcelle

L'IRSN a récupéré un échantillon solide prélevé au centre de la parcelle au point présentant un débit de dose de 3300 nSv.h<sup>-1</sup>. Les résultats de son analyse par spectrométrie gamma sont présentés au Tableau 2.

Ces résultats révèlent une forte activité massique en radium 226 et en plomb 210, activité quatre fois supérieure à celle de l'uranium, elle aussi significative.

Le centre de la parcelle était utilisé comme aire de stockage du minerai. Le déséquilibre constaté entre uranium 238 et radium 226 (<sup>226</sup>Ra/<sup>238</sup>U = 4,3) conduit toutefois à s'interroger sur la nature des matériaux présents sur cette zone, ce ratio étant comparable à celui de résidus de traitement statique de minerais d'uranium.

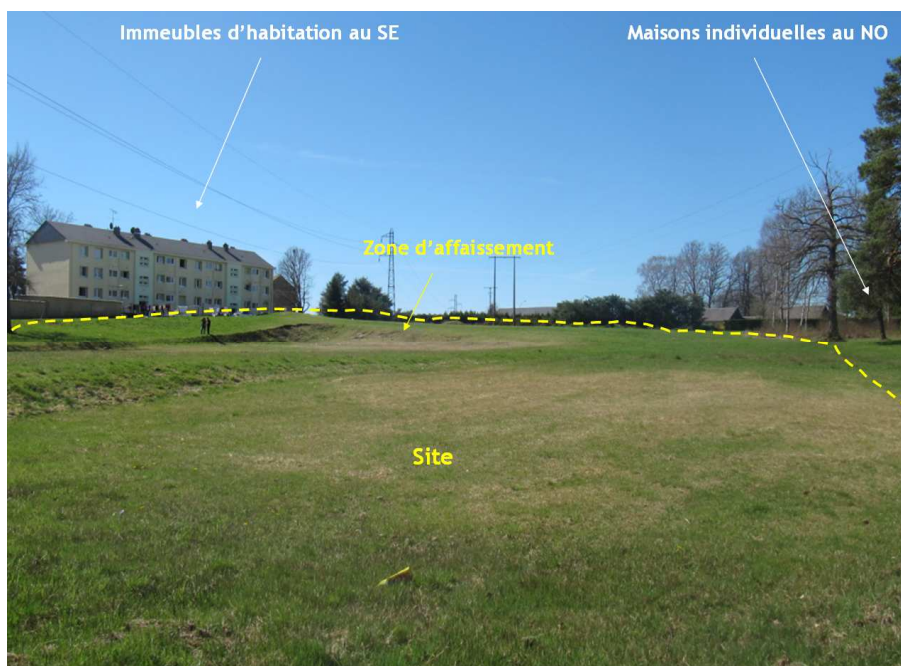
Un affaissement de l'ensemble de la zone est visible (Figure 5). Un secteur marqué vraisemblablement par du ravinement est également observable depuis cette zone affaissée vers l'aval.

Figure 5 : Vue d'ensemble du site depuis le Nord-est

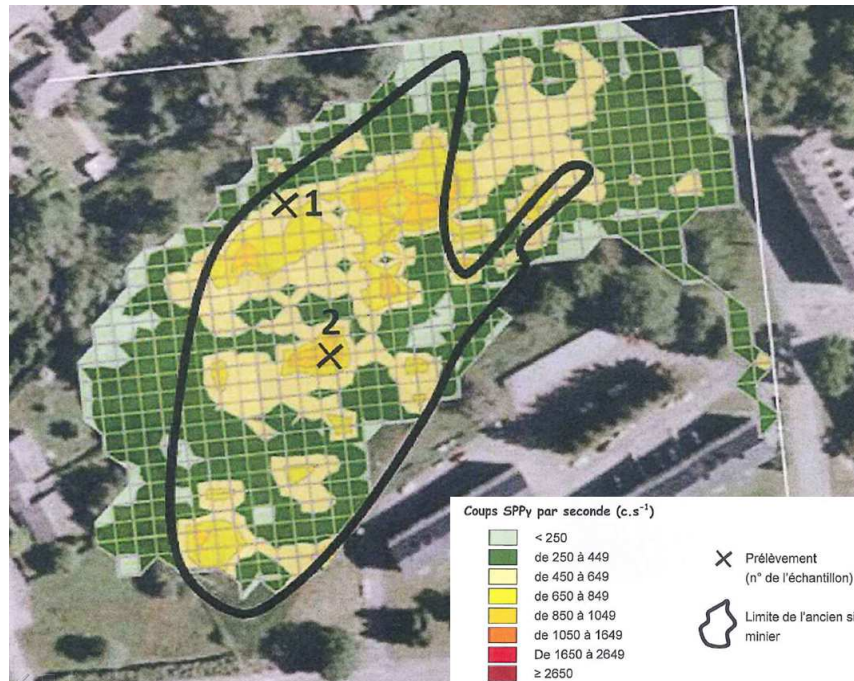
Figure 7 : Plan compteur réalisé par Areva en septembre 2010 sur le site La Védrenne

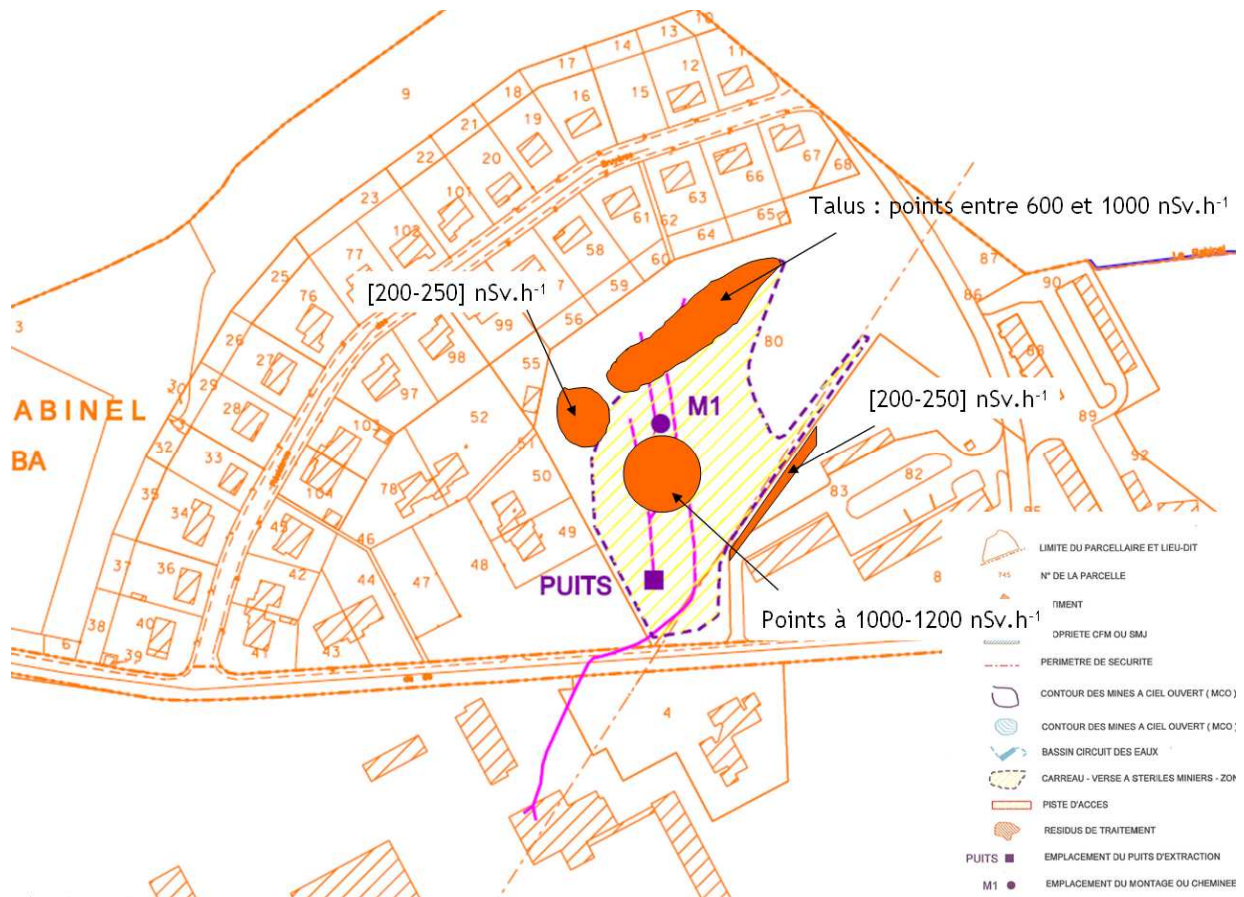
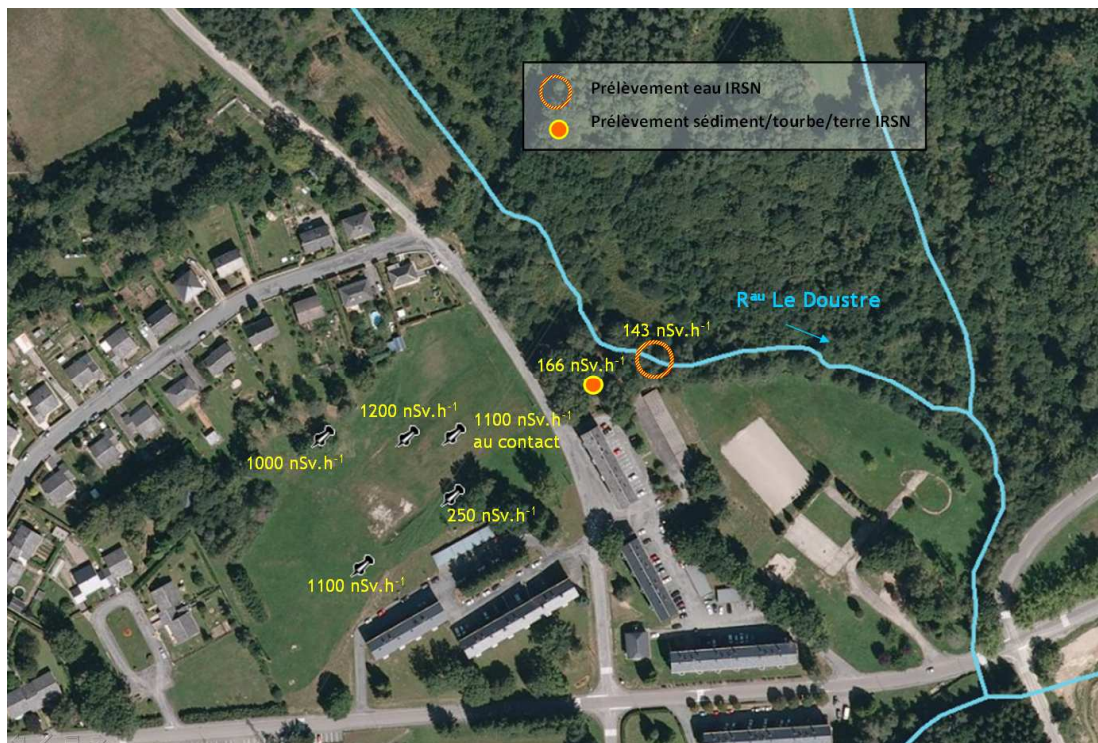
On note que la radiamétrie sur l'ancien site est significativement supérieure au bruit de fond naturel avec des valeurs de l'ordre de  $1000 \text{ nSv.h}^{-1}$  au niveau des talus et du centre du site à proximité de l'ancien montage. Ces observations sont cohérentes avec le plan compteur Areva.

Figure 8 : Résultats des mesures radiométriques réalisées sur le site La Védrenne (d'après plan cadastral, Areva 2009)

Figure 9 : Résultats des mesures radiométriques réalisées sur le site La Védrenne (fonds Géoportail) : détail de la zone et débits de dose au niveau des points de prélèvement

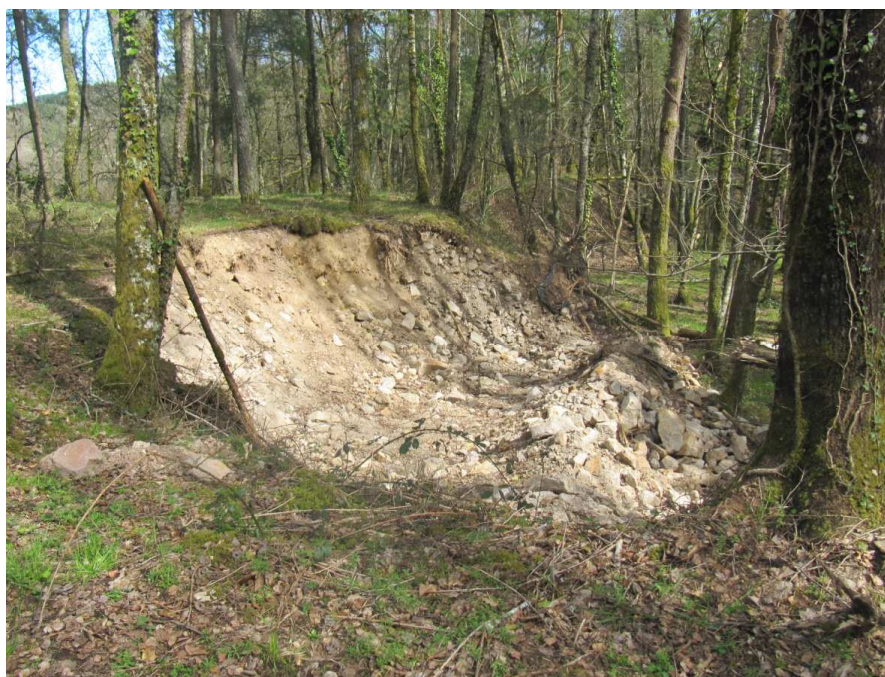
Sur le site, à proximité de la route départementale et de manière visible, une zone exempte de végétation avec des matériaux mis à nu (décaissement probable) est observable (Figure 8). Elle constitue néanmoins une zone d'intrusion potentielle, indiquant que des personnes sont susceptibles de venir se servir en matériaux.

**Figure 8 : Matériaux à nu sur le site La Bréjade (décaissement probable)**

On note que la radiamétrie sur l'ancien site est très significativement supérieure au bruit de fond naturel avec des valeurs atteignant  $5350 \text{ nSv.h}^{-1}$  localement, sur les secteurs investigués. La zone de pierres à nu présente un débit de dose compris entre  $1500$  et  $2000 \text{ nSv.h}^{-1}$ .

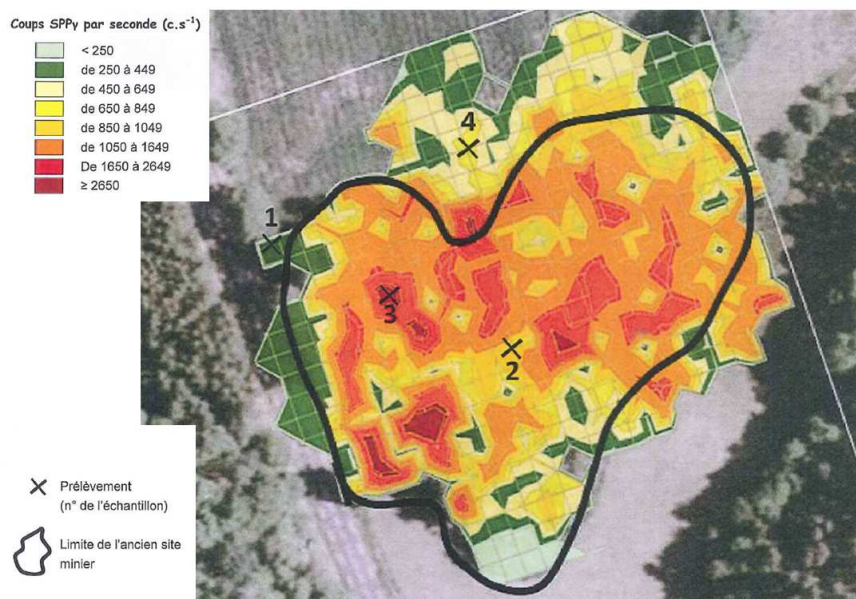
Figure 12 : Plan compteur réalisé par Areva en septembre 2010 sur le site La Bréjade

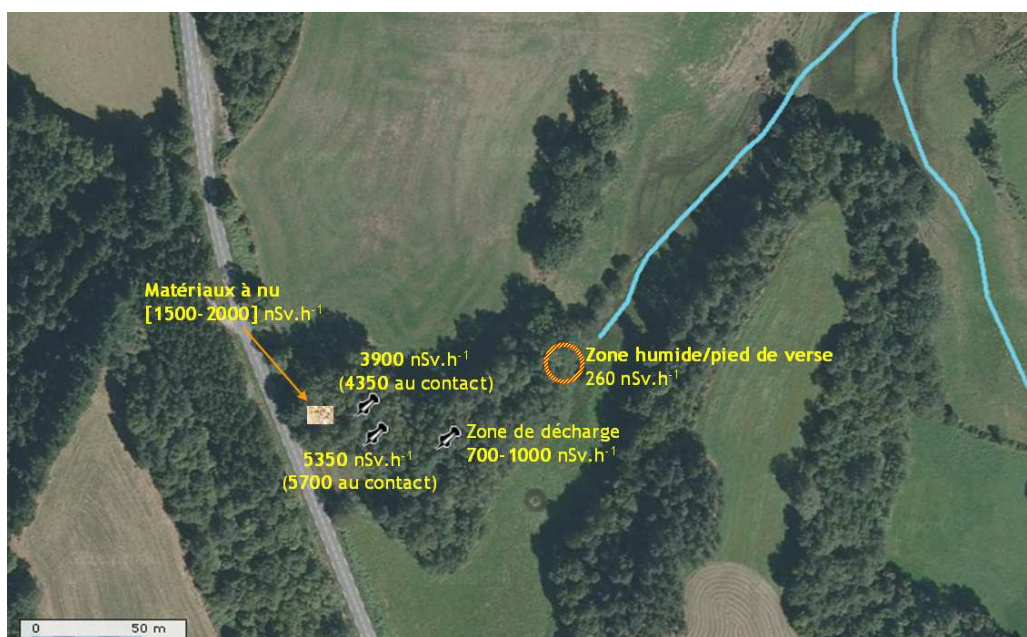
Figure 13 : Résultats des mesures radiamétriques réalisées sur le site La Bréjade (fonds Géoportail)
