INSTITUT  
DE RADIOPROTECTION  
ET DE SÛRETÉ NUCLÉAIRE

# Contrôles de second niveau effectués sur les anciens sites miniers de Corrèze

DEI/SARG/2011-018

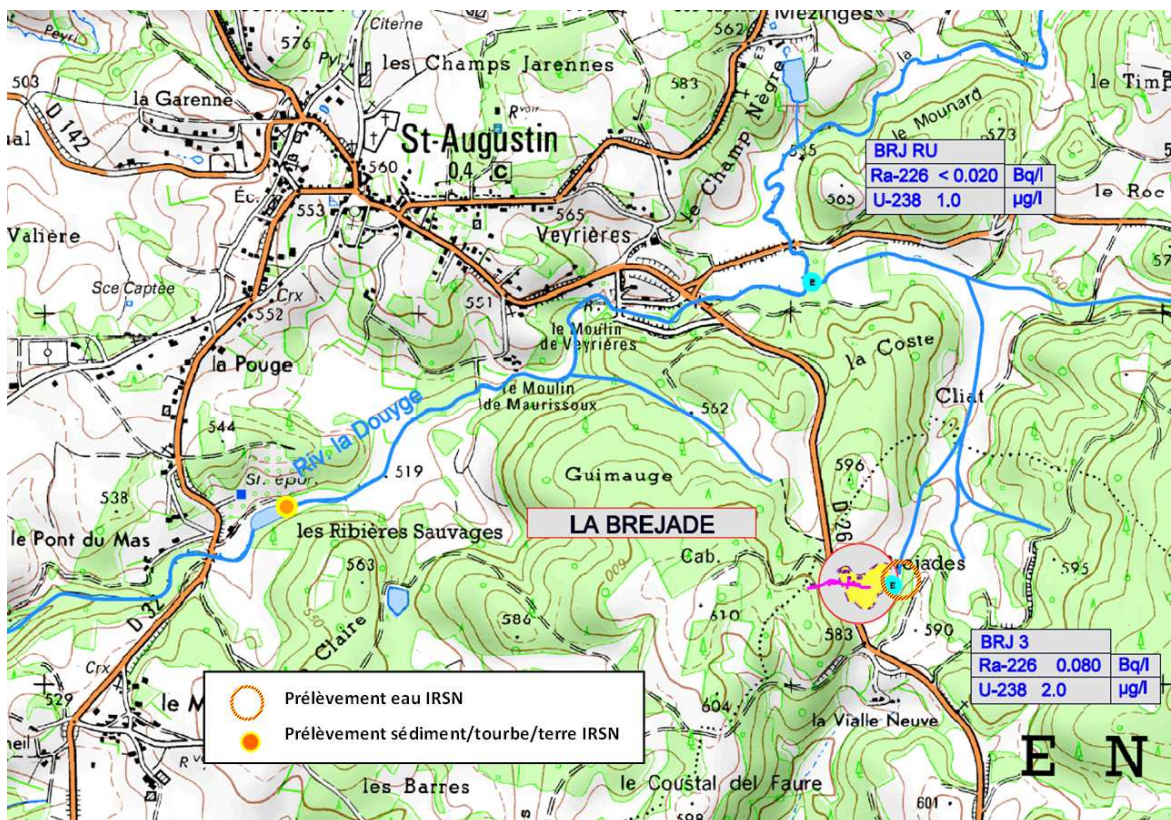
Figure 14 : Localisation des prélèvements IRSN réalisés dans le cadre des contrôles de second niveau et résultats des analyses effectuées par Areva et présentées dans le BDF (d'après BDF Areva)

L'IRSN a procédé à un prélèvement d'eau en contrebas du site dans la zone humide (Figure 15) observée en pied de versé NE et d'un prélèvement de sédiments (Figure 16) dans un plan d'eau situé en champ éloigné, en aval du site, à proximité du lieu-dit Le Pont du Mas (Figure 14).

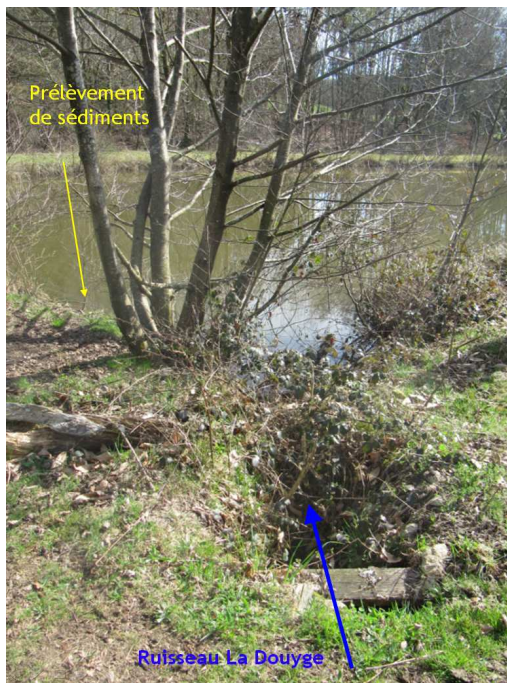
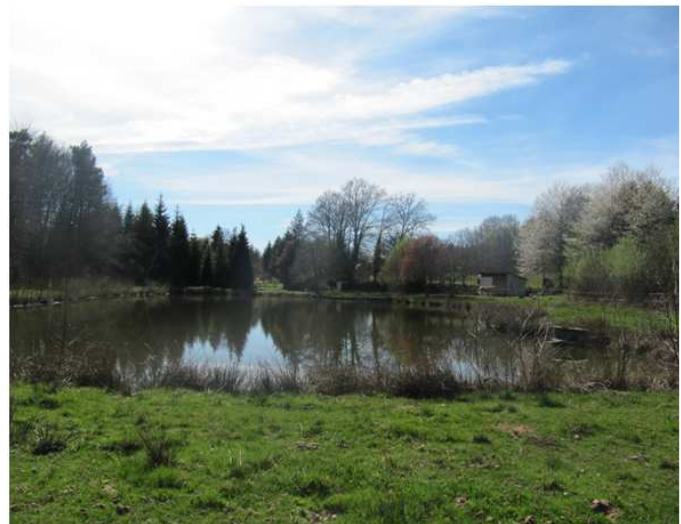
Figure 16 : Prélèvement de sédiments dans l'étang en champ éloigné, sur La Douyge

Les résultats d'analyse par spectrométrie gamma des sédiments de l'étang sont fournis au Tableau 2.

L'activité massique de <sup>238</sup>U peut être assimilée à celle de <sup>234m</sup>Pa. Celle du <sup>226</sup>Ra peut être assimilée à l'activité massique de <sup>214</sup>Pb. Les activités massiques traduisent l'absence d'incidence du site sur les sédiments de l'étang en aval éloigné du site.

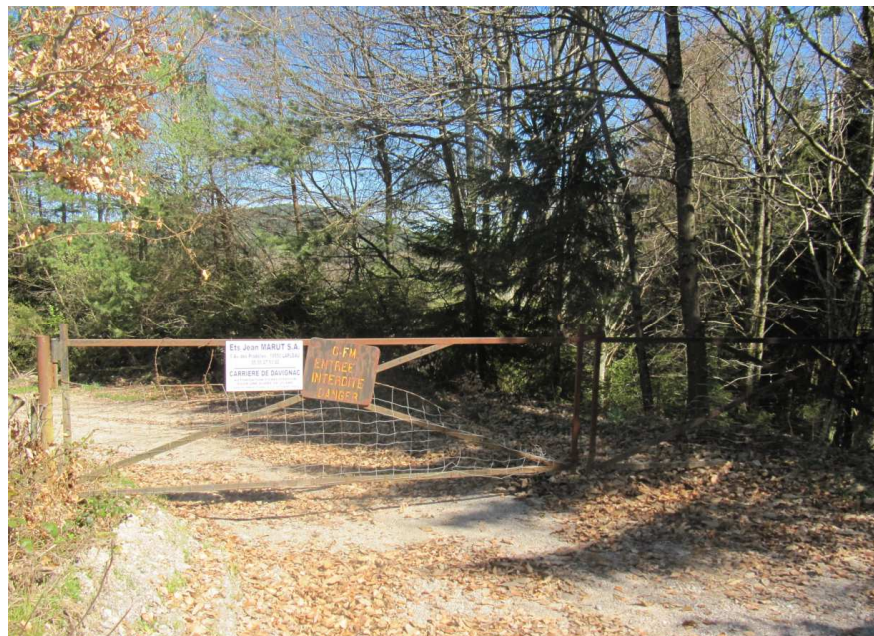
Figure 7 : Entrée du site Le Boucheron-FE5NW

Le site se situe en bord de route ; il est accessible mais dispose d'une clôture et d'un portail avec panneau signalant la propriété privée du site, l'interdiction d'y pénétrer et le danger encouru (Figure 7).

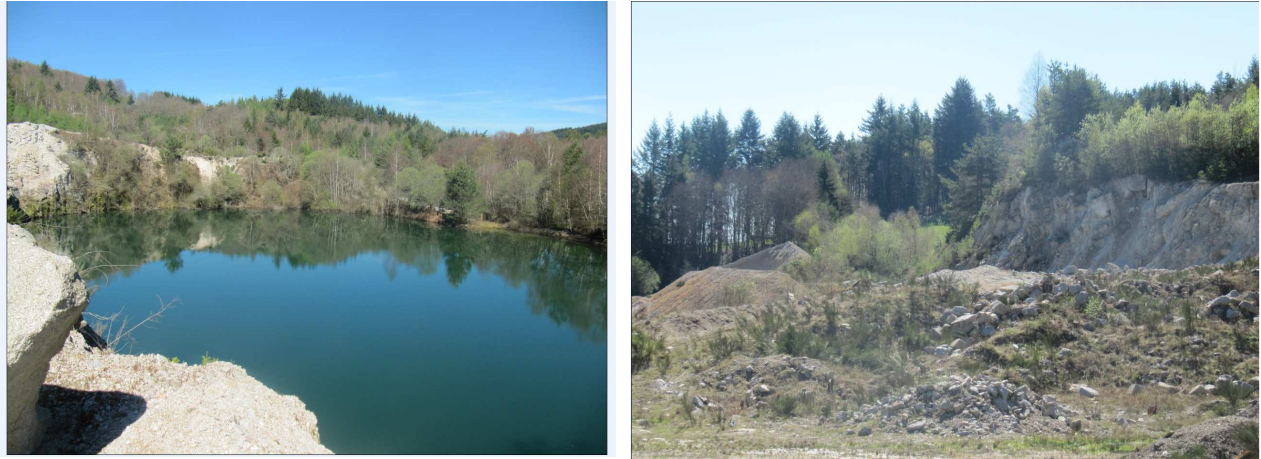
Figure 8 : MCO en eau et versés sur le site Le Boucheron-FE5NW

La majeure partie du site est occupé par la MCO en eau et par les verses (Figure 8). L'accès à la MCO en eau est restreinte par la présence d'un grillage et d'une barrière fermée à clef (Figure 8). Il n'y a pas de panneau de signalisation apposé sur le grillage ou le portail d'accès à la MCO.

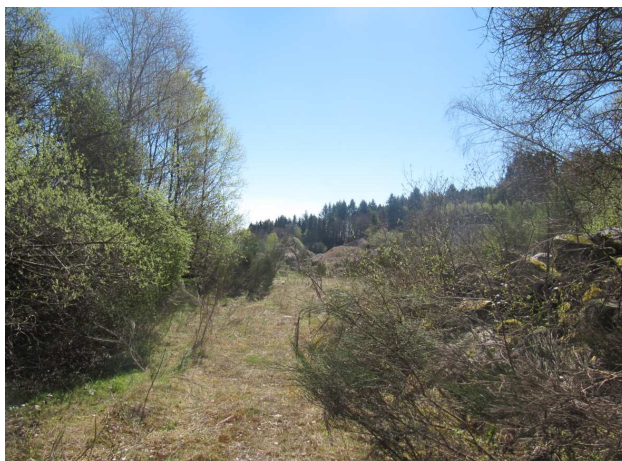
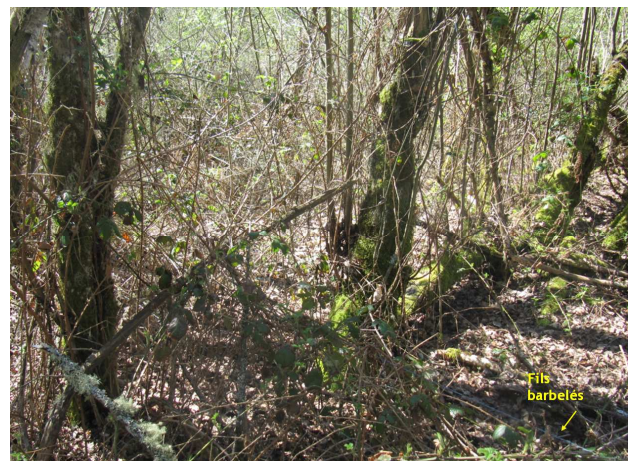
Figure 10 : MCO FE5NW

La MCO FE5NW est située en partie Nord-ouest du site ; elle est totalement envahie par la végétation et occupe une surface réduite. Des fils barbelés sont encore visibles au milieu des ronces (Figure 10).

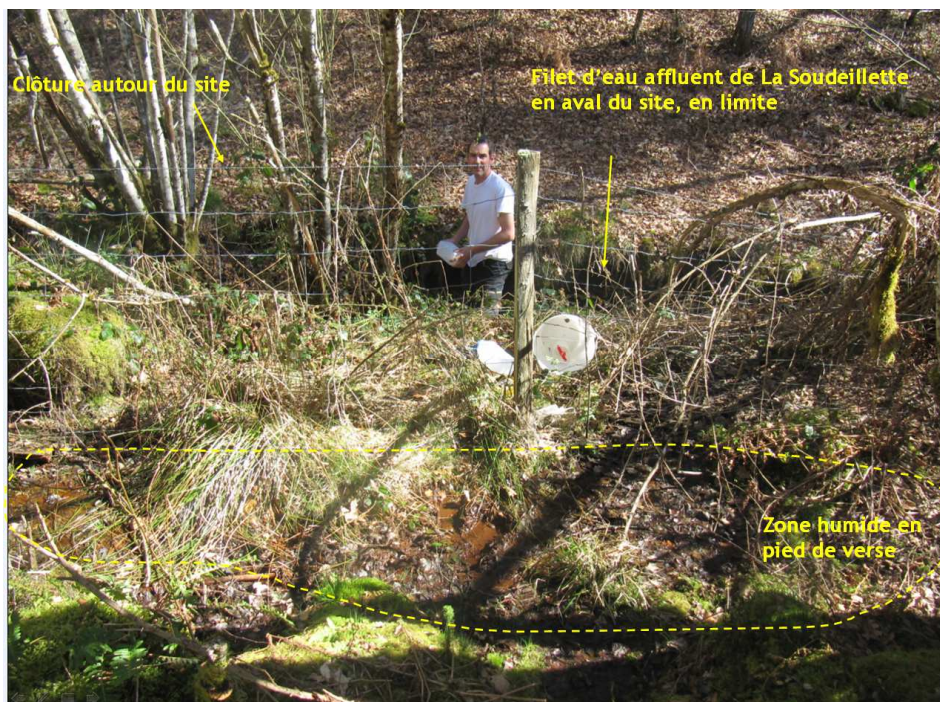
Figure 12 : Pied de verse en limite de site, au Nord de la MCO en eau

A l'extrémité Nord de la MCO Le Boucheron (en eau), des eaux de pied de verse sont visibles, en amont du rû d'eau traversant le site (Figure 12).

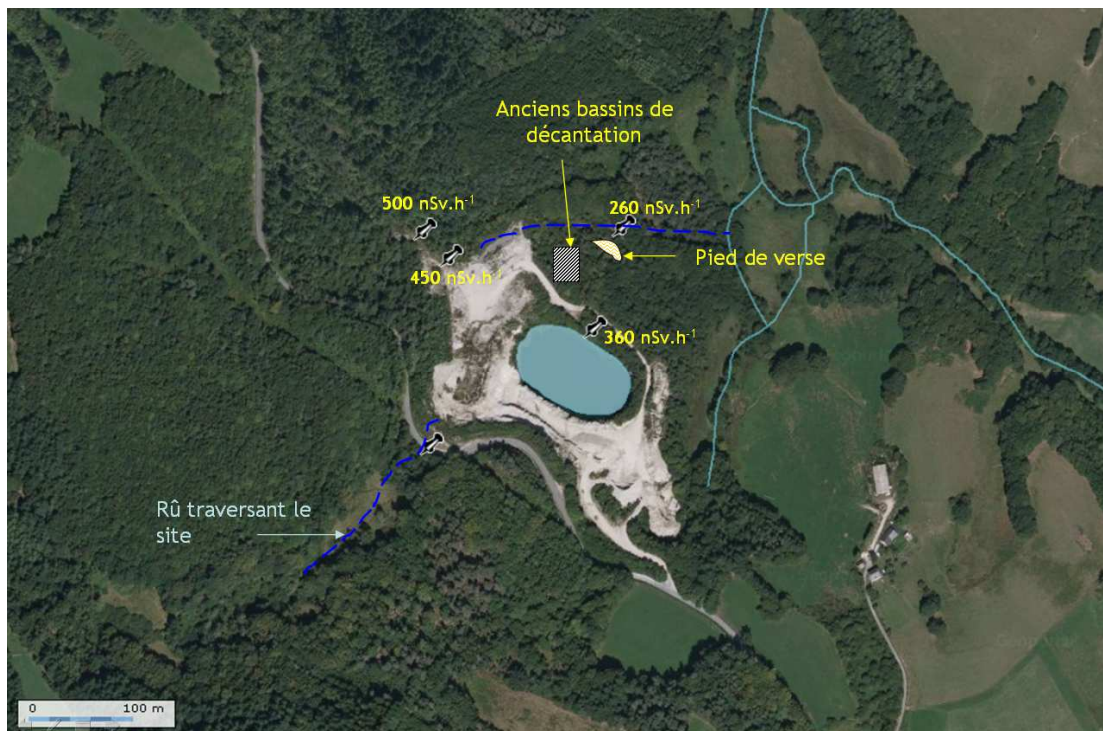
Figure 13 : Résultats des mesures radiométriques réalisées sur le site Le Boucheron-FE5NW (fonds Géoportail)

On note que la radiamétrie mesurée sur l'ancien site est inférieure à trois fois le bruit de fond. Une zone autour de 500 nSv.h<sup>-1</sup> est observée en entrée de MCO FE5NW.

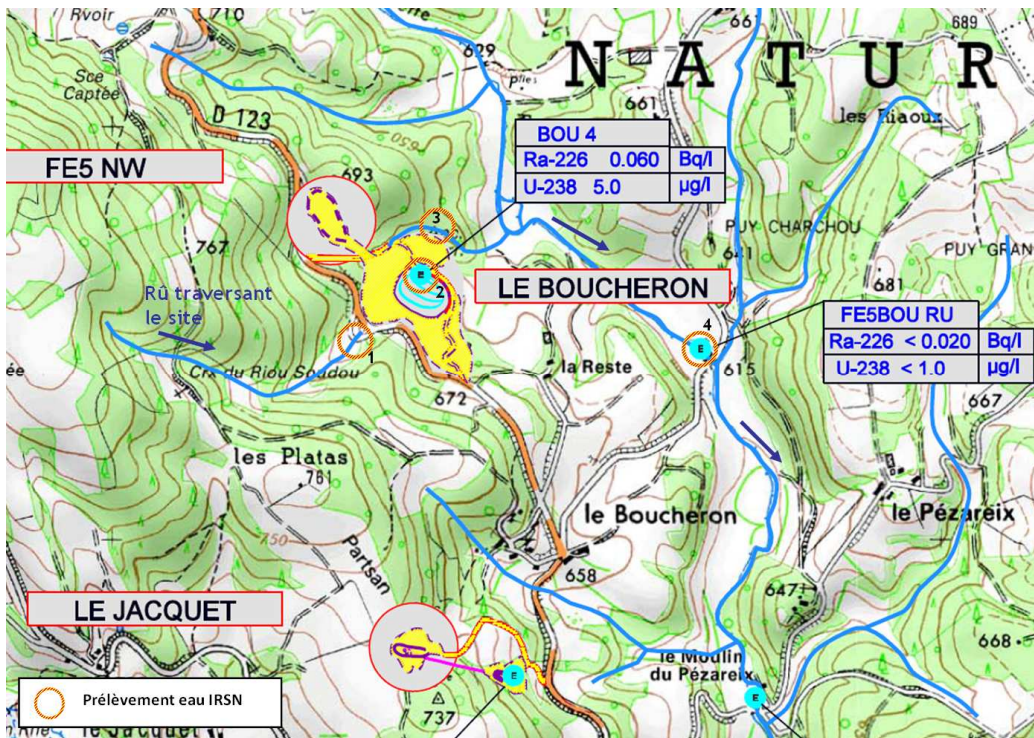
Figure 14 : Localisation des prélèvements réalisés par Areva pour le BDF et par l'IRSN dans le cadre des contrôles de second niveau (d'après source Areva)

Areva a procédé à l'analyse de l'eau de la MCO et du ruisseau La Soudeillette, en aval éloigné du site (Figure 14). Les résultats indiquent des valeurs en uranium et radium dissous de l'ordre des valeurs observées dans l'environnement naturel dans des contextes géologiques similaires. Il est néanmoins à noter que l'analyse porte sur la fraction soluble.

La teneur en uranium et en radium 226 dans la fraction dissoute des prélèvements est respectivement < 1,0 µg.L<sup>-1</sup> et < 20 mBq.L<sup>-1</sup> dans le ruisseau et de 5,0 µg.L<sup>-1</sup> et 60 mBq.L<sup>-1</sup> dans la MCO.

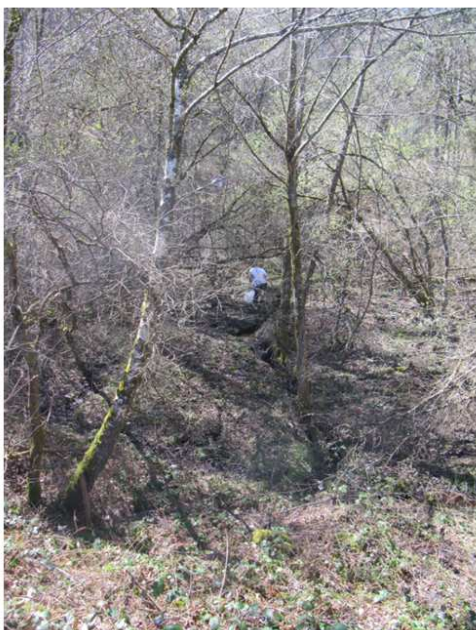
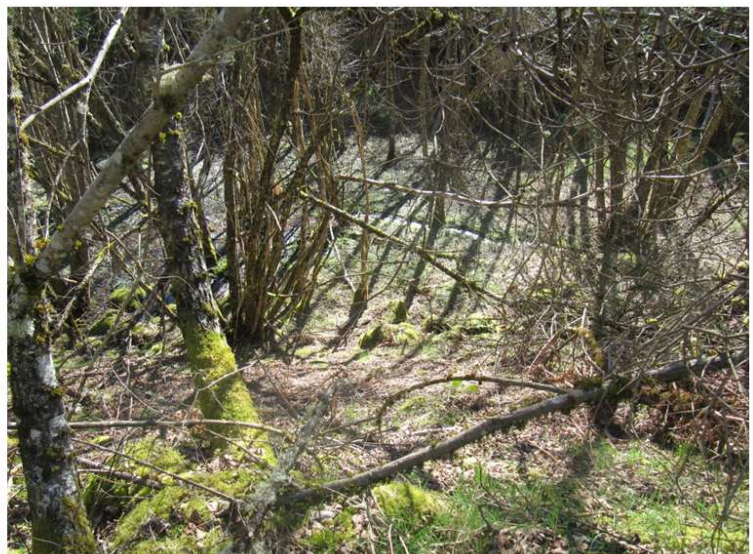
Figure 15 : Prélèvement d'eau dans le rû traversant le site, en amont et en aval

- dans la MCO Le Boucheron (point 2) ;
- dans le rû traversant le site, en amont (point 1) et en aval immédiat (point 3) des verses (Figure 15), ainsi qu'en aval éloigné, au point de contrôle Areva (point 4).

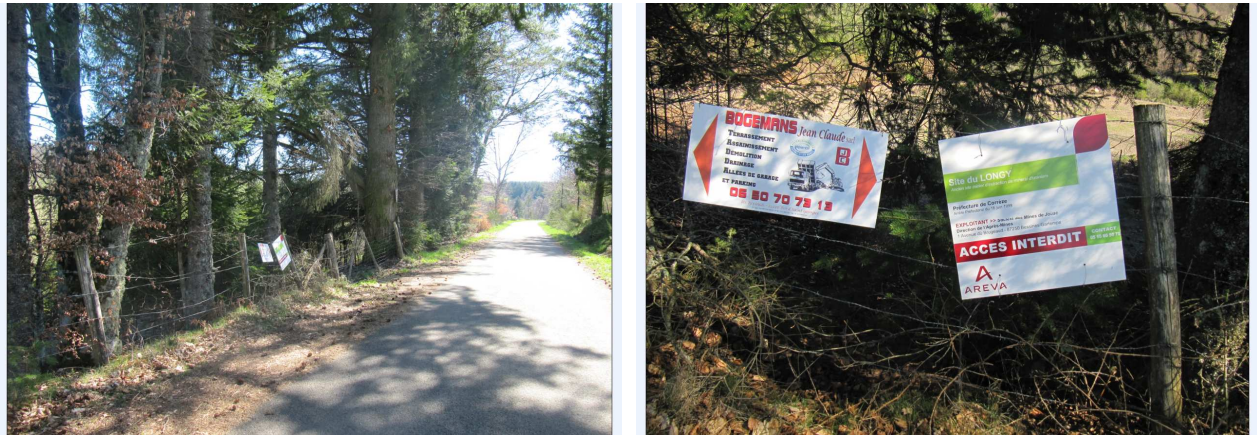
Figure 6 : Clôture autour du site Le Longy et affichage

Le site est accessible par la route communale menant au lieu-dit Le Longy. Propriété Areva, il est clôturé et dispose d'un portail (Figure 7) franchissable. Des panneaux interdisant l'accès au site y sont apposés (Figure 6).

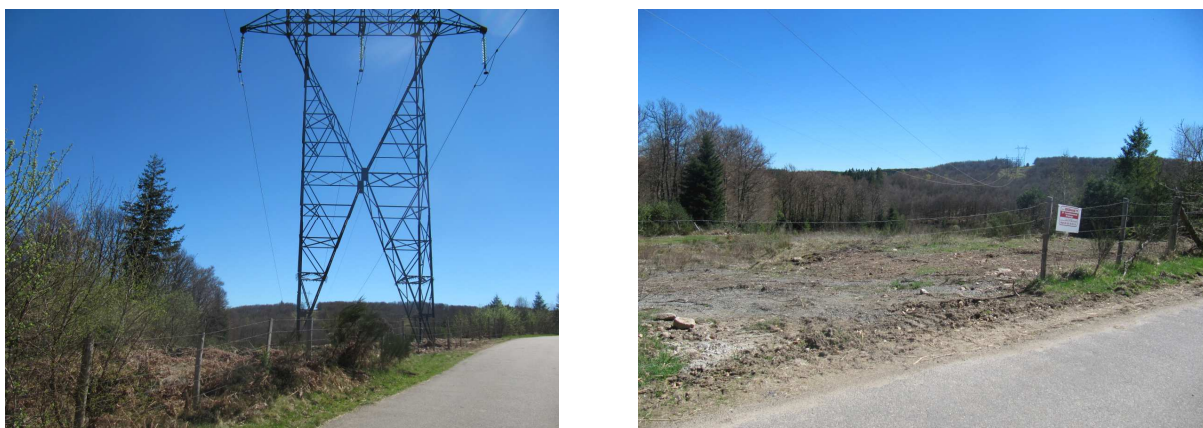
Figure 8 : Pylône électrique sur le site et terrain récemment élagué par ERDF

Sur le site, en bordure de route, se trouve un pylône électrique dont l'élagage de la végétation est régulièrement assuré par Electricité Réseau Distribution France ERDF (Figure 8).

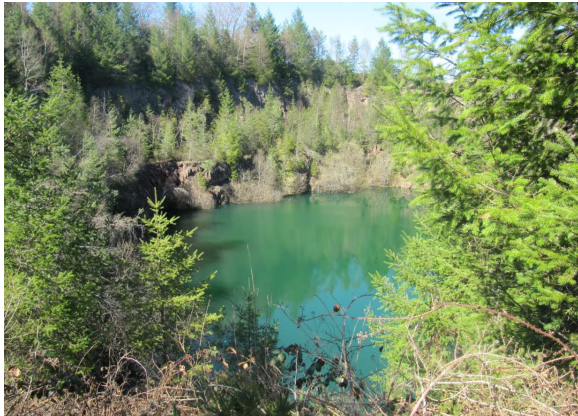
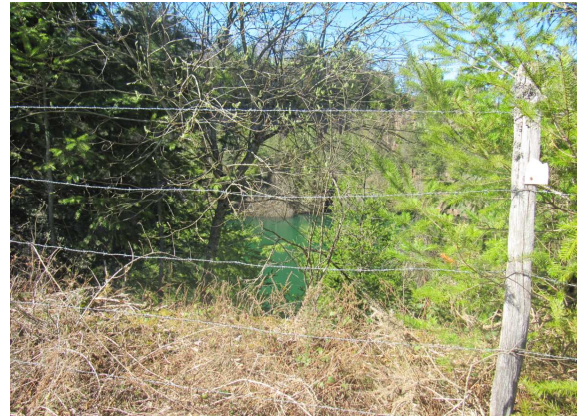
Figure 9 : MCO en eau sur le site Le Longy

Le site comprend une mine à ciel ouvert en eau ceinturée par un grillage en fils barbelés (Figure 9) fixés sur poteaux en bois. Un panneau indique l'existence d'un danger lié à l'excavation (Figure 10).

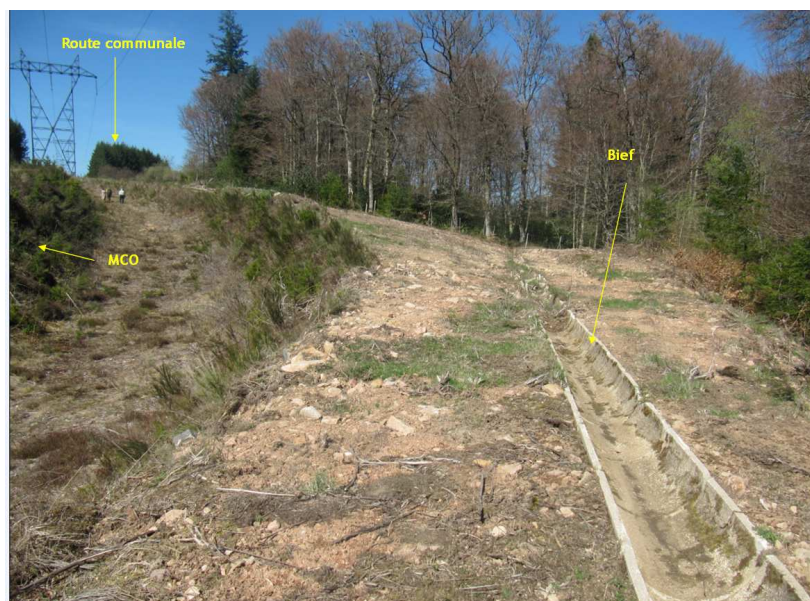
Figure 11 : Bief aménagé sur le site Le Longy

Autour de la MCO, un bief a été aménagé sur le site pour alimenter la fontaine du hameau de Longy. Au moment de la visite, le bief était à sec. Il n'existe aucune connexion évidente entre le bief et la MCO.

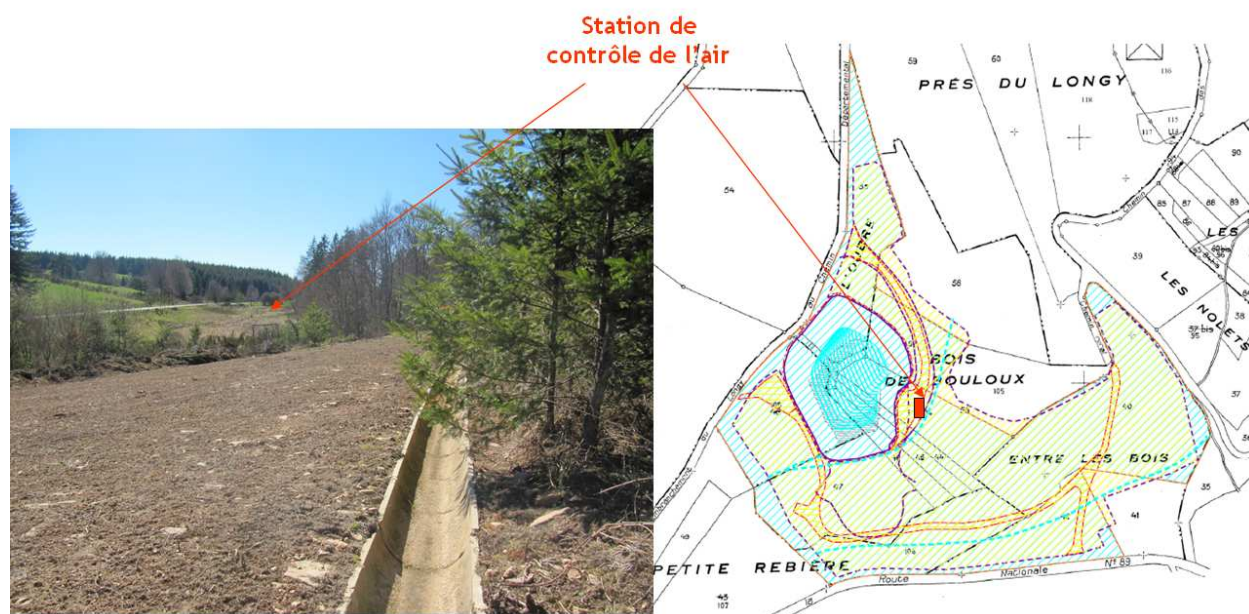
Figure 12 : Localisation de la station de contrôle de l'air sur le site Le Longy

Une station de contrôle de la qualité de l'air est installée sur le site (Figure 12).

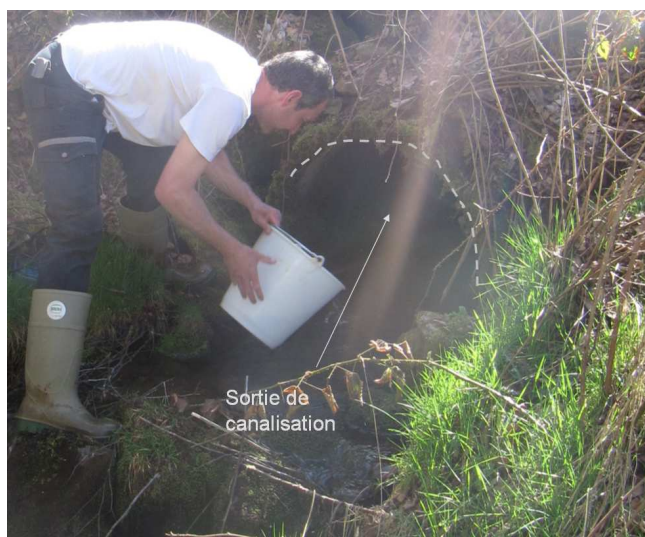
Figure 13 : Ecoulement du ruisseau La Petite Rebière via une canalisation enterrée au Sud du site Le Longy : sortie de canalisation

Le ruisseau de Petite Rebière traverse le site par une canalisation enterrée sous les stériles et longe la propriété au Sud. Il existe un écoulement en sortie de canalisation (Figure 13) qui se jette dans le ruisseau de Malpouge

Aucune surverse de la MCO n'a été aménagée sur le site. Compte tenu de la topographie du site, les eaux de la MCO s'infiltrent dans la verse à stériles au Sud-ouest, vers le ruisseau La Petite Rebière. Celui-ci récupère également les eaux de ruissellement de la verse.

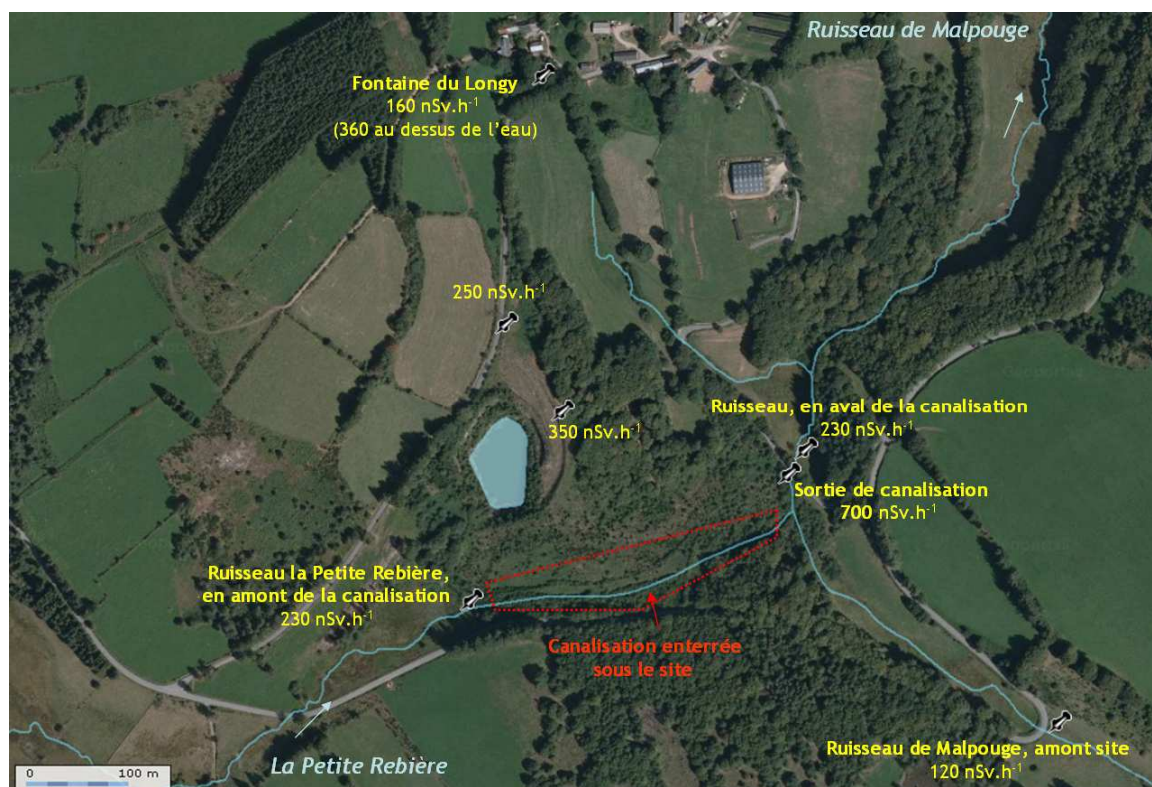
Figure 14 : Résultats des mesures radiamétriques réalisées sur le site Le Longy (sur fonds Géoportail)

On note que la radiamétrie sur l'ancien site est proche du bruit de fond sur l'ensemble des points mesurés sauf en sortie de canalisation où le débit de dose atteint trois fois le bruit de fond. Le débit de dose correspond à nouveau à la valeur du bruit de fond immédiatement après le rejet (50 cm).

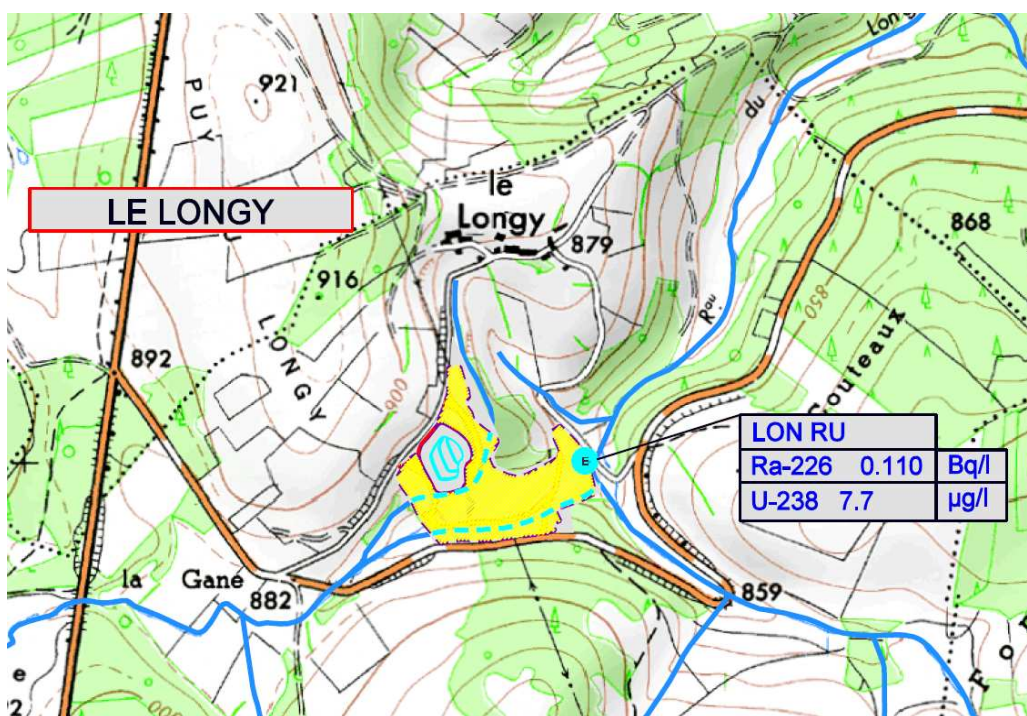
Figure 15 : Localisation des prélèvements réalisés par Areva dans le cadre du BDF

Au cours de la campagne de mesure de 2008, Areva a procédé au prélèvement d'un échantillon d'eau dans le ruisseau La Petite Rebière, vraisemblablement en sortie de canalisation (Figure 15). Les teneurs en uranium et radium 226 dans la fraction soluble de l'échantillon étaient de  $7,7 \mu\text{g.L}^{-1}$  et  $110 \text{ mBq.L}^{-1}$  respectivement. Les autres analyses effectuées de 1995 à 1997 dans le ruisseau en aval du site ainsi que dans l'eau du bief n'ont pas permis de mettre en évidence une quelconque incidence du site du fait de limites de détection très élevées ( $100 \mu\text{g.L}^{-1}$  en uranium et  $30 \text{ mBq.L}^{-1}$  en radium 226).

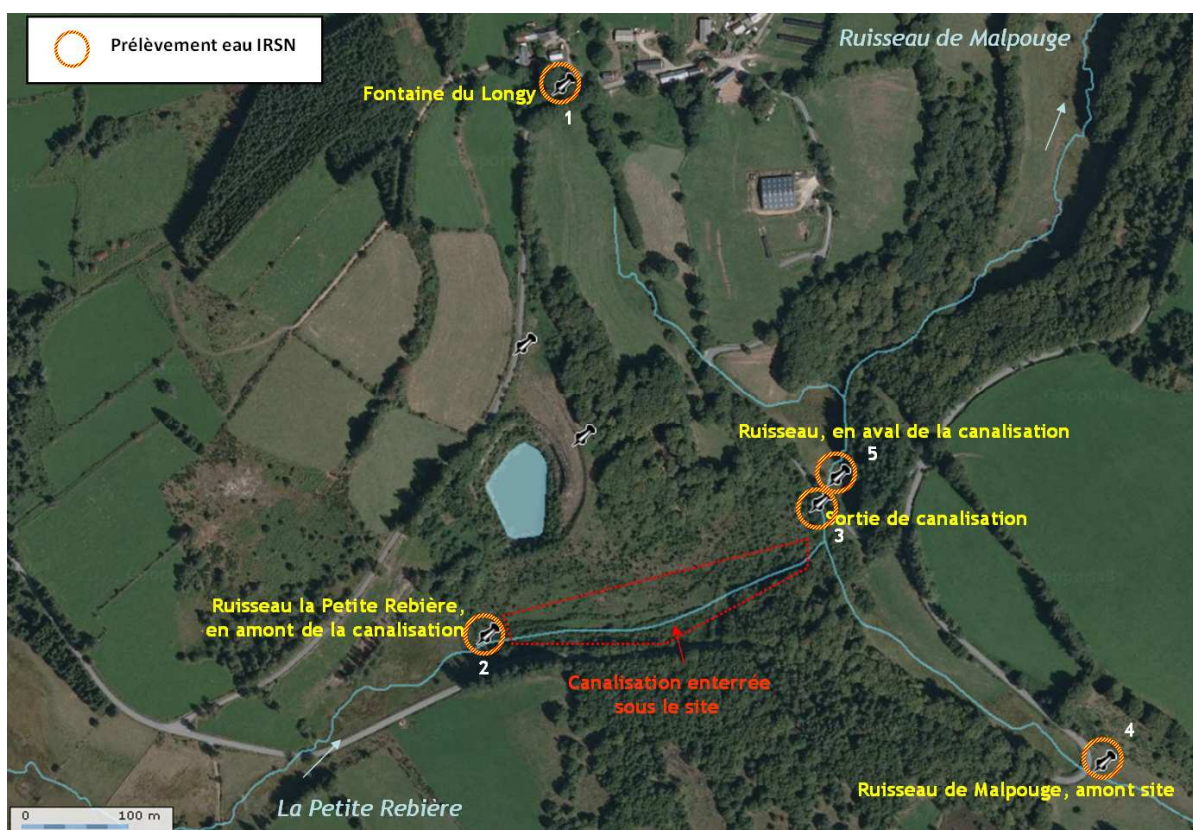
Figure 16 : Localisation des prélèvements d'eau réalisés par l'IRSN aux abords du site le Longy dans le cadre des contrôles de second niveau

- Au niveau du lieu-dit Le Longy, dans la fontaine du Longy (point 1) ;
- Dans le ruisseau La Petite Rebière, en amont de la canalisation (point 2) et en sortie de canalisation (point 3) ;
- Dans le ruisseau de Malpouge, en amont (point 4) et en aval du site (point 5).

On note néanmoins des valeurs plus faibles mesurées par l'IRSN. Cet écart pourrait s'expliquer par des méthodes de prélèvement, de préparation et de mesure différentes et/ou par des conditions environnementales différentes au moment des prélèvements liées aux variations saisonnières.
