## Pose d'une dalle en béton

### Caractéristiques du bâtiment :

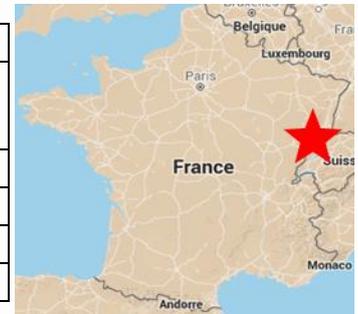
Localisation	Franche-Comté
Type de bâtiment	Bâtiment sur 2 niveaux (école aux RDC et mairie au 1 <sup>er</sup> )
Année de construction	1900
Surface au sol	60 m <sup>2</sup>
Type de soubassement	Construit sur cave
Nature du plancher du rez-de-chaussée ?	Plancher Bois (vétuste)

- **suppression** des planchers vétustes,
- **pose** d'une dalle en béton recouverte d'un revêtement en plastique.
