Chapitre 29

La conformité des installations

29.2. Détection et traitement des écarts de conformité pour les réacteurs à eau sous pression du parc électronucléaire

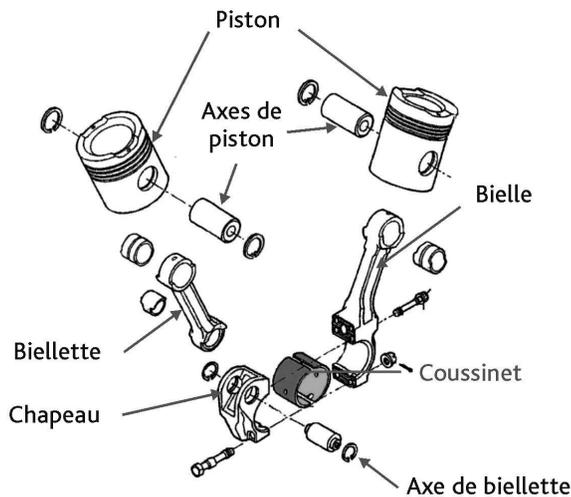
Les coussinets de tête de bielle (voir la figure 29.1) sont des pièces semi-annulaires qui assurent l'interface entre la tête de la bielle et le maneton du vilebrequin du moteur; ce sont des pièces en acier revêtu d'une couche antifriction en alliage de cuivre et de plomb.

Figure 29.1. Représentation de l'implantation des coussinets de tête de bielle (en bleu). IRSN.

Un écart de conformité affectant les coussinets de tête de bielle des groupes électrogènes de secours et d'ultime secours des réacteurs de 900 MWe est à l'origine de plusieurs avaries de leurs moteurs diesels.

Le fabricant d'origine avait arrêté sa production de coussinets en 2003; le constructeur des moteurs diesels a alors confié la fabrication de ces pièces, à l'identique, à un autre fabricant. Une première série de coussinets produits par ce nouveau fabricant (coussinets dits de première génération) a alors été montée à partir de 2006 dans plusieurs moteurs diesel de réacteurs de 900 MWe dans le cadre des opérations normales de maintenance. Mais, en 2008 et 2009, plusieurs avaries de moteurs se sont produites. L'expertise des coussinets a mis en évidence une dégradation rapide des coussinets, due à un défaut générique de fabrication (présence de surépaisseurs faibles de la couche antifriction) pouvant conduire à des fusions localisées du métal
