# Chapitre 10

## Le retour d'expérience des réacteurs de recherche français

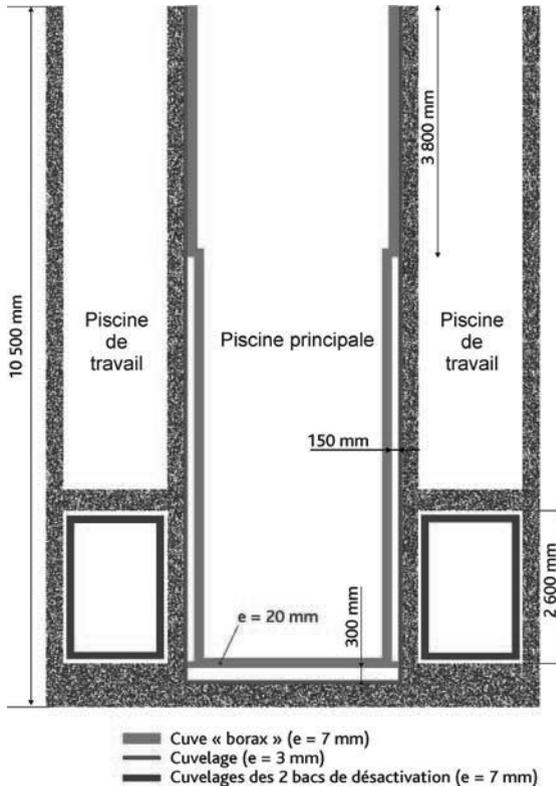
**Figure 10.1.** Piscines et bacs de désactivation du réacteur SILOE : les cuves et les cuvelages installés en 1987-1988. © Georges Goué/IRSN.

inoxydable fut installé dans la piscine principale, soudé sur des lattes, également en acier inoxydable, fixées sur les murs de cette piscine. Un espace libre fut ménagé sur le pourtour de la piscine et équipé d'un système de détection et de récupération d'une fuite éventuelle du cuvelage. Concernant la résistance de la piscine à un accident de type BORAX, si l'étanchéité des traversées des canaux neutroniques apparaissait acquise, l'instruction technique mit en évidence une faiblesse de résistance de l'une des parois de la piscine. Cela amena l'exploitant à installer une cuve – dite cuve BORAX – capable d'absorber, en se déformant, une partie de l'énergie qui serait dégagée lors d'un tel accident<sup>274</sup>, afin de protéger le cuvelage et les parois de la piscine. Dans le même but, une plaque en acier inoxydable d'une épaisseur de 20 mm, placée sur des absorbeurs de choc, appelés « plots résiliants », fut installée sur le radier et sous la cuve BORAX afin d'assurer la tenue mécanique du radier de la piscine à la pression qui résulterait d'un accident de type BORAX. Des cuvelages furent également installés dans les bacs de désactivation, avec des systèmes de détection et de récupération de fuite. Ces différents cuvelages et cuves sont représentés sur la figure 10.1.

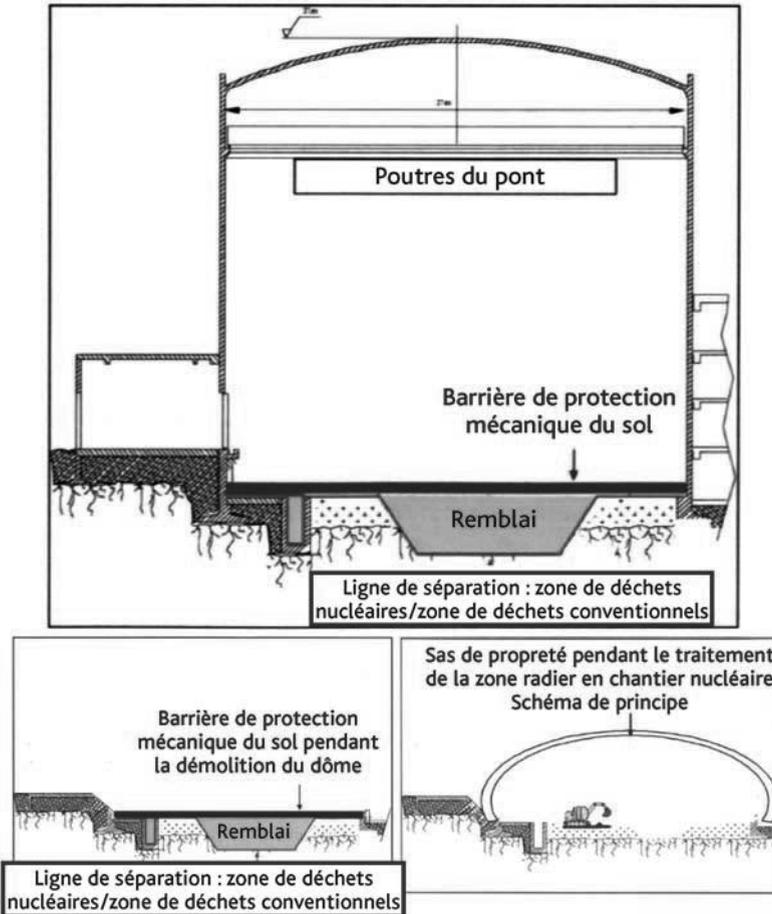
Figure 10.2. Quelques-unes des étapes de la déconstruction du réacteur SILOE (années 2010). © DR.

bâtiment du réacteur ainsi que des bâtiments annexes, avant de procéder au retrait complet du radier et des terres contaminées. Les travaux correspondants sont illustrés par la figure 10.2.

Une excavation des terres situées sous le radier du réacteur SILOE a été nécessaire sur une hauteur de 1,8 m.

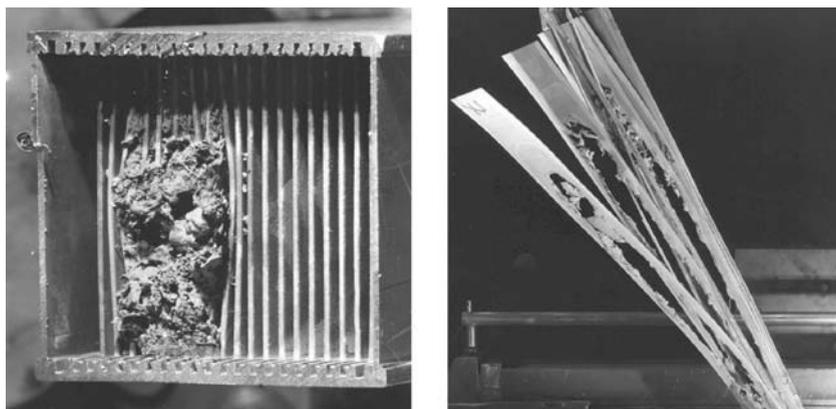
Figure 10.3. Deux vues des plaques fondues de l'élément de contrôle dans le réacteur SILOE. © ILL.

Cet événement s'est traduit par la fusion de 187 g d'alliage d'uranium et d'aluminium (enrichi à 93 % en uranium 235), correspondant à une masse de 36,8 g d'uranium 235 dont 18 g ont été relâchés dans le circuit primaire. Le complément a été retrouvé sous la forme d'un magma au pied de l'élément de contrôle (figure 10.3).

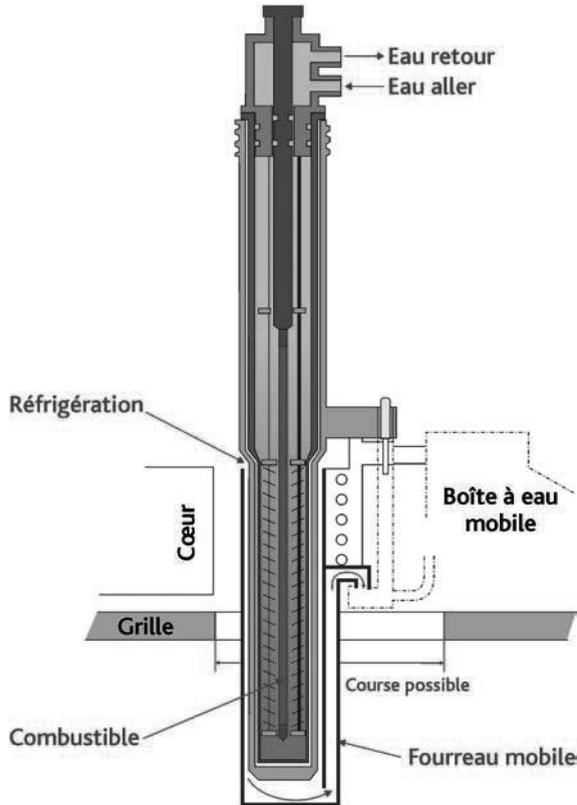
Figure 10.4. Vue en coupe du dispositif AQUILON. © Georges Goué/IRSN.

périphérie du cœur et contenait un crayon de combustible d'oxyde d'uranium ( $UO_2$ ) irradié (uranium enrichi à 4,7 % en isotope 235) (figure 10.4). L'éclatement du dispositif a conduit au relâchement d'oxyde d'uranium et de produits de fission dans la piscine du réacteur et au relâchement de gaz rares et d'iodes dans le bâtiment du réacteur et dans l'environnement.

Dans le dispositif, l'eau était pratiquement statique<sup>285</sup>, sa pression était ajustée en fonction de la chaleur dégagée par le crayon, de façon à obtenir une ébullition nucléée. La vapeur surchauffée produite était dirigée par des couronnes de guidage du crayon à la paroi froide du dispositif, où elle se condensait. La paroi externe du dispositif était refroidie par une circulation d'eau de la piscine. À cette fin, un fourreau cylindrique, disposé autour de la partie basse du dispositif située au droit du cœur du réacteur SILOE, délimitait un canal de refroidissement (d'une « épaisseur » de 2 mm). Ce dernier était raccordé au circuit de refroidissement du réacteur par l'intermédiaire d'une « boîte à eau » mobile (permettant le rapprochement ou l'éloignement du dispositif par rapport au cœur).

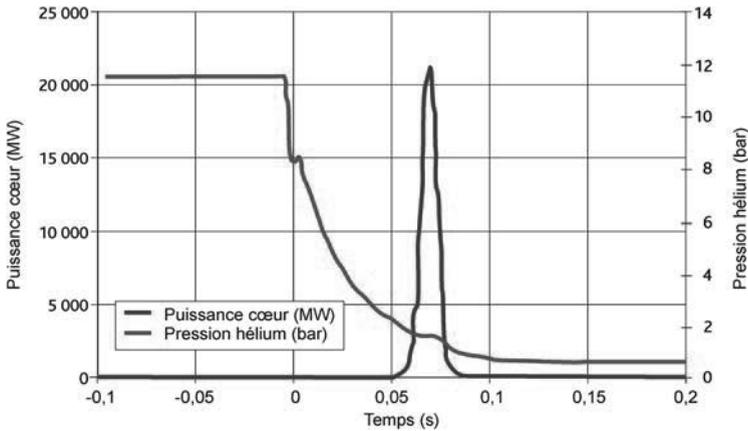
Figure 10.5. Exemple de profil temporel de puissance dans le cas d'un « pulse » de puissance dans le réacteur CABRI. © Georges Goué/IRSN.

Comme cela a été indiqué dans le chapitre 5, le réacteur CABRI a été conçu pour réaliser des excursions de puissance (« pulses » – voir la figure 10.5) à partir d'un fonctionnement en régime permanent de 25 MW maximum. Dans l'objectif d'éviter la fusion du combustible et d'assurer l'étanchéité des gaines des crayons du cœur nourricier, les prescriptions techniques de l'installation imposaient que, pendant ces excursions de puissance, la température maximale du combustible n'excède pas 2 400 °C<sup>289</sup>, toutes incertitudes cumulées, et que la puissance thermique surfacique des crayons<sup>290</sup> du cœur reste inférieure à 750 W/cm<sup>2</sup> (critères à respecter pour les estimations, par le calcul, préalables aux expériences). Par ailleurs, ces prescriptions techniques autorisaient un fonctionnement du réacteur au-delà de 25 MW jusqu'à 42,5 MW pour une durée cumulée maximale de 23 minutes afin de réaliser des rampes lentes de puissance ; dans ces conditions, la température maximale du combustible ne devait pas dépasser 2 768 °C,

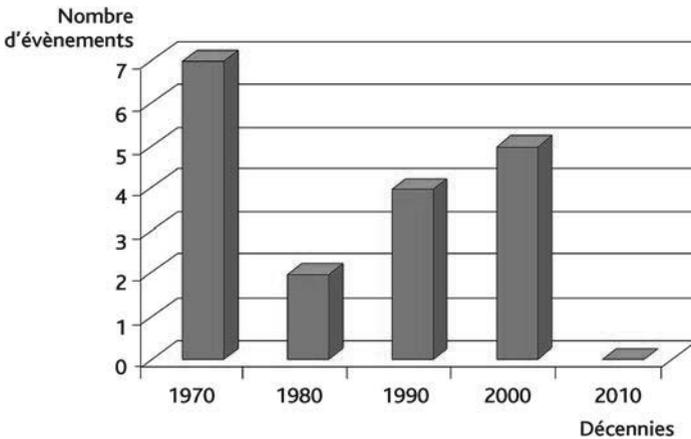
Figure 10.6. Évolution du nombre d'événements d'irradiation de travailleurs au cours des décennies 1970, 80, 90, 2000 et 2010 (2010-2014) dans les réacteurs de recherche français. © Georges Goué/IRSN.

Dix-huit événements d'irradiation<sup>297</sup> de travailleurs se sont produits dans les réacteurs de recherche français depuis 1973 (moins d'un événement de ce type par réacteur et par décennie). Six réacteurs sont concernés dont principalement les réacteurs SILOE, ISIS et OSIRIS ainsi que le RHF. L'évolution du nombre d'événements au cours du temps est présentée sur la figure 10.6 ci-après.

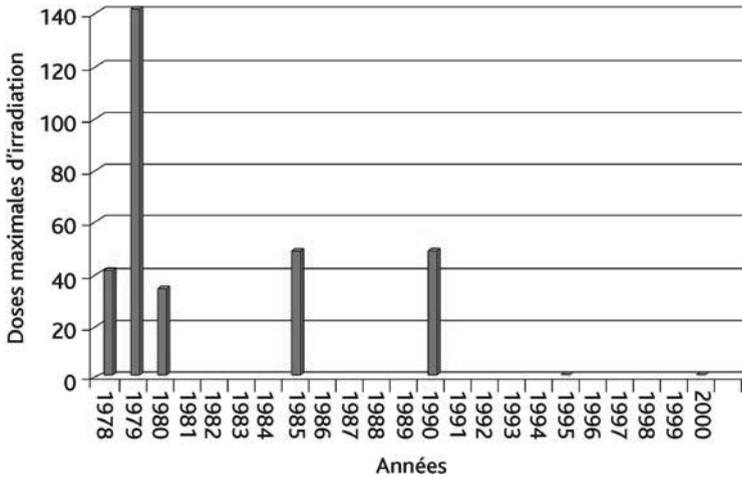
**Figure 10.7.** Évolution des doses maximales d'irradiation reçues par des opérateurs, en mSv (1978, 1979, 1980, 1985, 1990) dans les réacteurs de recherche français. © Georges Goué/IRSN.

film photographique sur une plaque activée de dysprosium préalablement irradiée dans l'axe d'un faisceau, un opérateur a reçu une dose évaluée à 140 mSv (rayonnements X,  $\beta$  et  $\gamma$ ). Depuis 1990, il n'y a plus eu d'irradiation importante de travailleurs (figure 10.7).

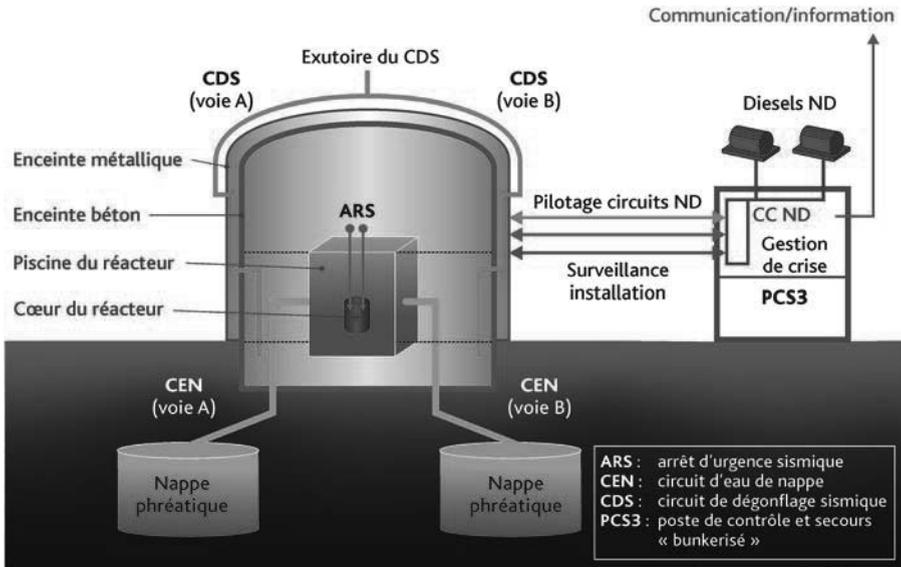
Figure 10.8. Schéma de principe des dispositions complémentaires mises en place pour le RHF après l'accident de Fukushima Daiichi. © Georges Goué/IRSN.

L'évaluation complémentaire de sûreté du RHF<sup>309</sup> est plus particulièrement développée ci-après, compte tenu des spécificités de cette installation en termes de risques sismiques ou d'inondation, ou encore de proximité urbaine. Cette évaluation complémentaire de sûreté a conduit par exemple à la mise en place (échelonnée de 2012 à 2016) dans cette installation de différents moyens conçus et dimensionnés notamment au SND (voir les figures 10.8 et 10.9) :

- un circuit de renouage ultime (CRU) permettant la mise en communication du bloc-pile, de faible volume ( $15 \text{ m}^3$ ), avec la piscine du réacteur de grand volume ( $500 \text{ m}^3$ ) ;

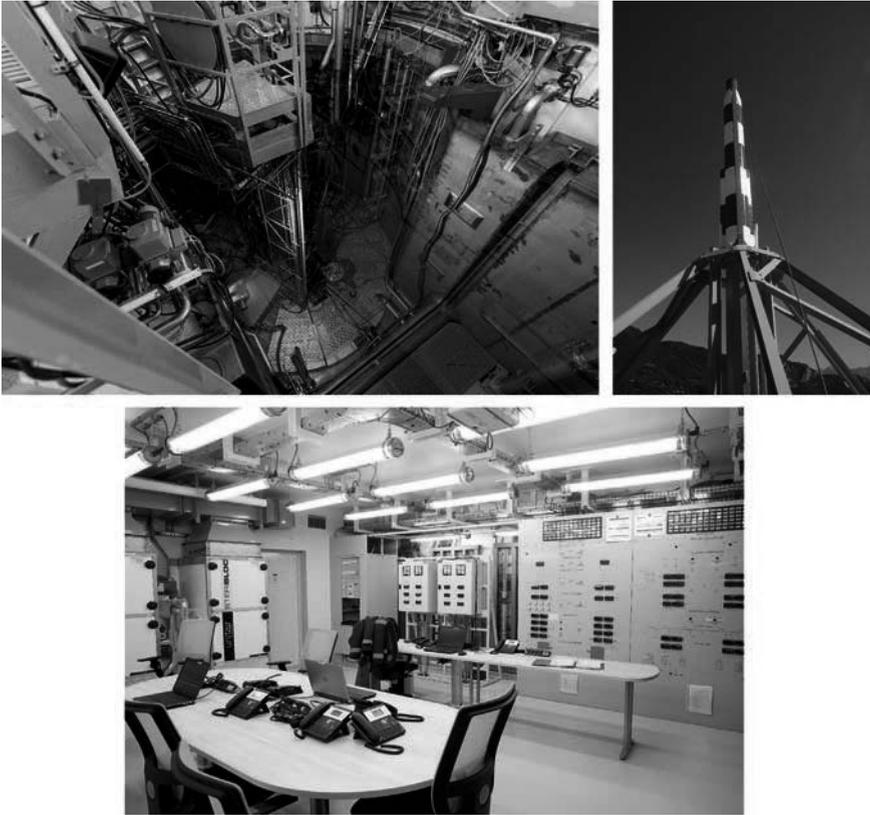
**Figure 10.9.** Trois dispositions retenues pour le RHF après l'accident de Fukushima Daiichi, toutes conçues et dimensionnées au séisme et à l'inondation extrêmes : en haut à gauche, apparaît notamment le coude d'arrivée dans la piscine du circuit CEN. © IRSN, en haut à droite, la cheminée du CDS située sur le dôme de l'enceinte métallique. © ILL, en bas, la salle de gestion de crise au PCS 3. © Jean-Marie Huron/Signatures/IRSN.

Ces systèmes, en grande majorité redondants<sup>312</sup> et automatiques, sont alimentés électriquement par des groupes électrogènes de sauvegarde, implantés dans le nouveau bâtiment PCS 3 qui a été conçu, non seulement pour résister aux agressions extrêmes considérées pour le site du RHF (SND, équivalent à deux fois le SMS dans les fréquences d'intérêt), mais aussi à la rupture de barrages situés en amont (le PCS 3 est surélevé à une hauteur de six mètres au-dessus de la plateforme du site du RHF). Ils sont pleinement opérationnels depuis 2016.
