**Avis IRSN N°** 2016-00271

**Objet :** REP - Analyse du retour d'expérience - Tendances issues des déclarations d'événements significatifs pour la sûreté et la radioprotection d'Électricité de France pour l'année 2015.

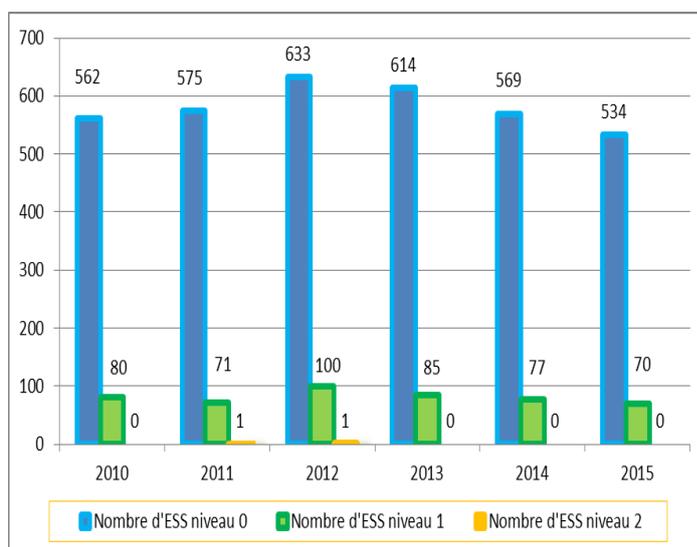
Figure 1 : nombre d'ESS déclarés par an

Pour ce qui concerne les événements significatifs pour la sûreté (ESS), la tendance générale pour l'année 2015 est une légère diminution du nombre des déclarations d'ESS passant de 646 événements en 2014 à 604 en 2015. Selon l'IRSN, il convient néanmoins de moduler ces statistiques car le nombre d'événements significatifs ne peut pas représenter à lui seul une image « quantifiée » de la rigueur d'exploitation du parc électro-

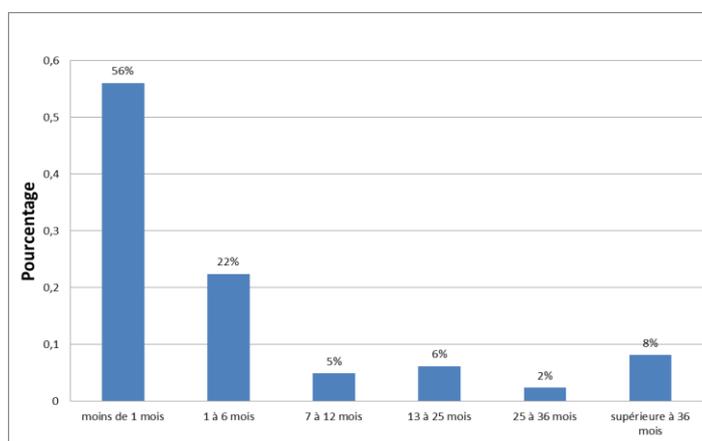
Par ailleurs, un paramètre important des NQM analysé par l'IRSN concerne la cinétique de détection de l'écart par EDF : 50 % des NQM sont détectées sur les réacteurs en moins d'un mois, 22 % des NQM ont une latence comprise entre un et six mois et 8 % des anomalies sont encore présentes sur les réacteurs après trois ans.

Figure 2 : durée de détection des NQM

Pour l'IRSN, les durées de détection des NQM sont globalement trop élevées. De plus, un quart seulement des NQM est détecté de manière proactive notamment au cours des requalifications. Ce chiffre interroge sur la pertinence du périmètre de ces requalifications. Les trois quarts restants sont détectés de manière fortuite, c'est-à-dire dans un autre cadre que celui des opérations de maintenance, comme par exemple les opérations de conduite normale.

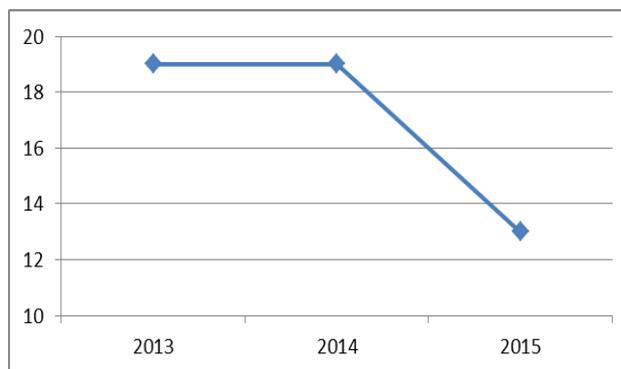
Certains de ces lignages sont gérés par des condamnations administratives qui représentent des consignations physiques, c'est-à-dire des chaînes et des cadenas installés sur les matériels. La tendance pour 2015 est à la baisse et représente un point positif car les condamnations administratives représentent une ligne de défense forte lors de l'exploitation d'une centrale nucléaire.

Figure 3 : ESS liés à une erreur de condamnation administrative

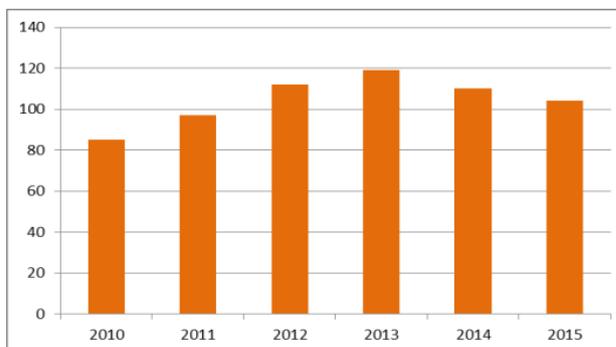
Pour ce qui concerne les événements significatifs en radioprotection (ESR), la tendance générale pour l'année 2015 est une légère diminution par rapport à l'année 2014, confirmant la baisse déjà observée l'année précédente.

Figure 4 : évolution du nombre d'ESR sur la période 2010-2015

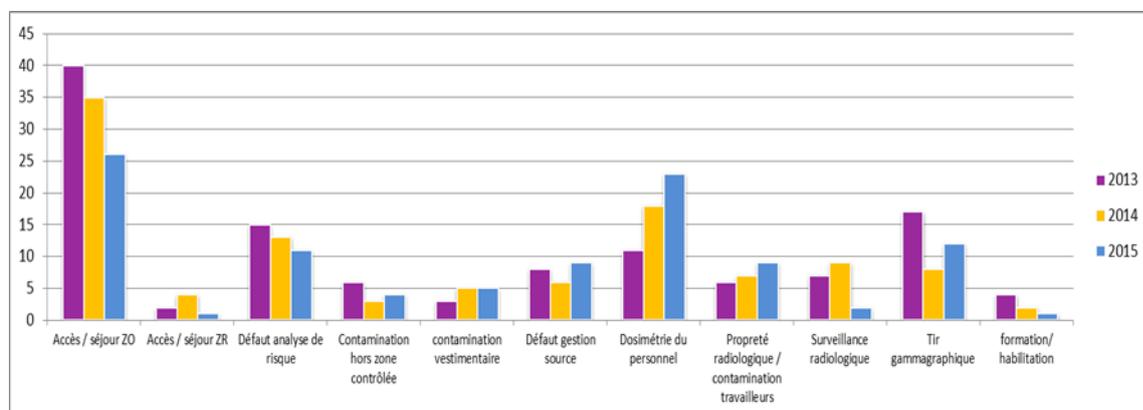
En 2015, une baisse du nombre d'événements liés à des écarts des conditions d'accès en zone spécialement réglementée est observée. La mise en place de plans d'actions opérationnels par EDF relatifs au balisage et aux accès en zone orange semble avoir un effet positif sur l'évolution du nombre de ce type d'événement. Cette tendance devra être confirmée en 2016.

Figure 5 : répartition des ESR par typologie d'événement

Cependant, un nombre croissant d'événements fait apparaître des manquements dans l'application des règles de base de la radioprotection (absence de port de dosimètres, non application de la conduite à tenir lors de l'atteinte de seuil d'alarme des dosimètres...).
