INSTITUT
DE RADIOPROTECTION
ET DE SÛRETÉ NUCLÉAIRE

La sûreté et la radioprotection du parc électronucléaire français en 2015

LE POINT DE VUE DE L'IRSN

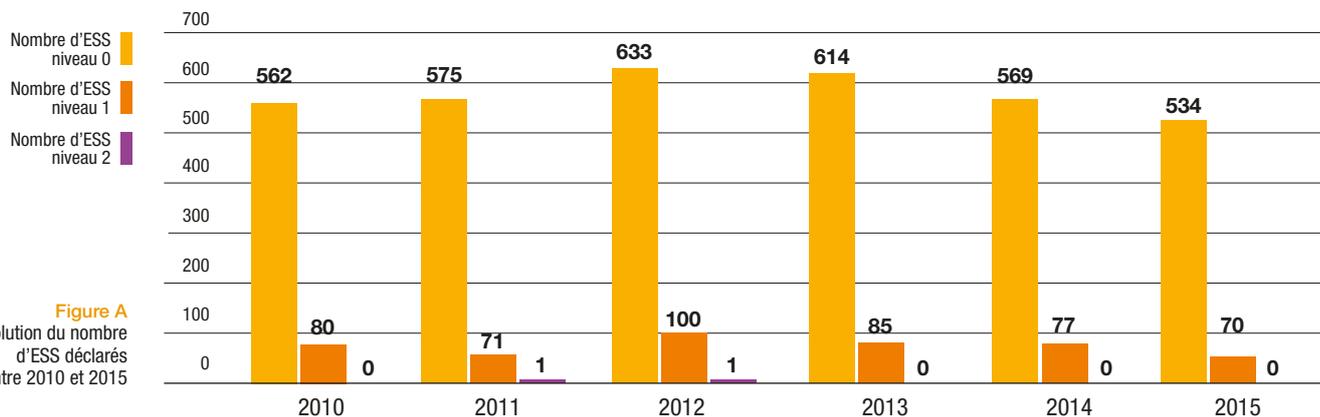
Figure A
Évolution du nombre d'ESS déclarés entre 2010 et 2015

La diminution du nombre d'événements significatifs pour la sûreté (ESS) (figure A) déjà constatée en 2013 et en 2014, se poursuit en 2015 (- 7 % par rapport à 2014). La méthode déployée par EDF pour analyser de façon approfondie chaque ESS, afin d'en tirer les enseignements en termes d'identification des causes et de définition des actions correctives associées, semble porter durablement ses fruits. Toutefois, cette hypothèse devra être confirmée dans les années à venir, ne serait-ce que pour dédouaner d'autres hypothèses comme une moins bonne détection des écarts, par exemple. Parmi les 604 ESS recensés

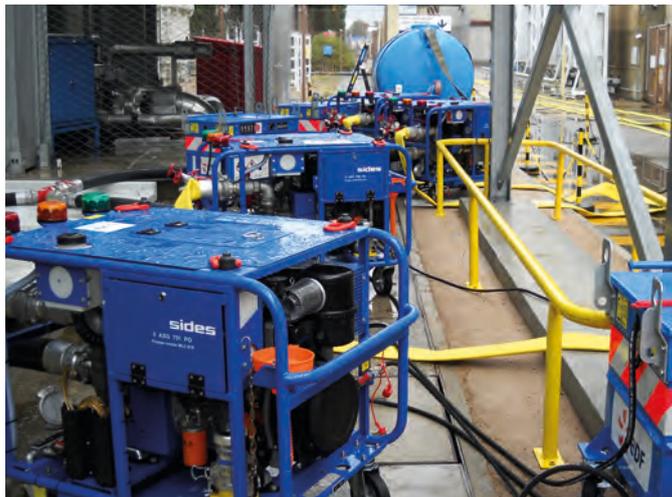
Figure C
Mise en place des moyens mobiles permettant la réalimentation en eau des générateurs de vapeur

Pour la maîtrise de la réactivité, EDF considère que l'injection d'eau borée depuis les accumulateurs du système d'injection de sécurité serait suffisante. Pour l'évacuation de la puissance résiduelle du réacteur, EDF prévoit de réalimenter en eau les générateurs de vapeur par des moyens mobiles de pompage qui ne sont pas employés dans les procédures de conduite incidentelle et accidentelle en vigueur jusqu'alors (figure C). Pour la gestion de la piscine de stockage du combustible, EDF prévoit de s'appuyer notamment sur la Force d'action rapide nucléaire (FARN) mise en place dans le cadre des actions post-Fukushima.

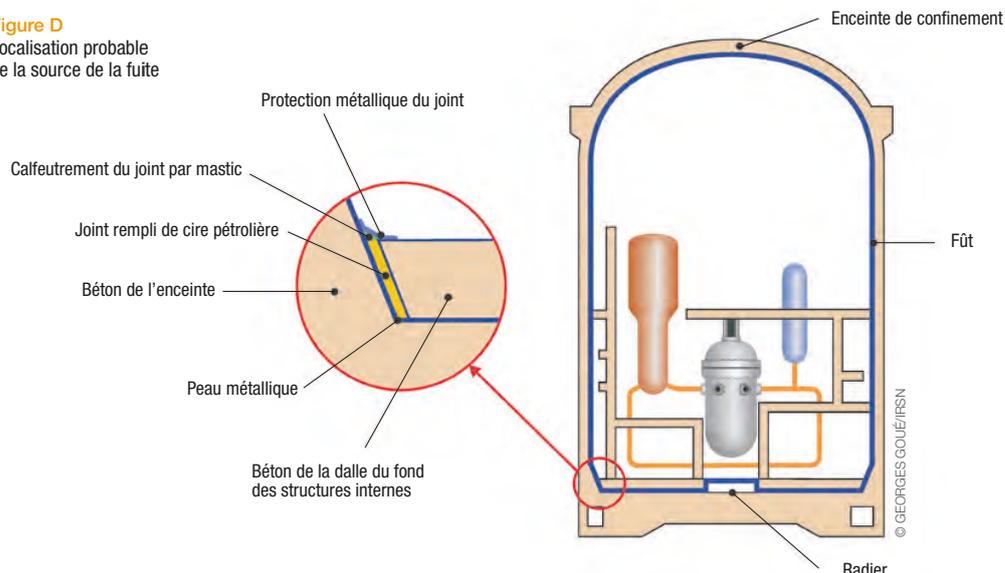
Figure D
Localisation probable de la source de la fuite

Cette augmentation du taux de fuite est attribuée à une dégradation localisée de la peau métallique d'étanchéité de l'enceinte, d'environ 6 mm d'épaisseur. Sur la base des essais réalisés et des investigations menées, EDF privilégie comme source probable de fuite la zone en partie basse du bâtiment du réacteur, au niveau du joint entre la dalle de fond des structures internes et la partie tronconique du fût de l'enceinte (figure D). Ce joint, d'environ deux centimètres d'épaisseur sur un mètre de profondeur, est rempli d'une cire pétrolière calfeutrée

par du mastic et recouvert d'une protection métallique.

Le retrait de la cire pétrolière a permis une inspection par caméra endoscopique de la quasi-totalité de la peau métallique située au niveau du joint, sans mettre en évidence de défaut ou de percement de celle-ci. Ces inspections sont compliquées et imprécises car menées dans un espace exigu ; les images obtenues sont parfois difficiles à interpréter compte tenu des résidus de cire pétrolière.

met en cause le remplissage du joint par la cire pétrolière, qui serait inefficace pour empêcher totalement la corrosion de la peau métallique. EDF conclut ainsi à la nécessité de remplacer cette cire par un produit plus fluide, rechargeable, permettant de mieux prévenir les entrées d'air et d'eau et ainsi les risques de corrosion. En 2016, l'IRSN évaluera la nouvelle solution technique proposée par EDF, notamment sa capacité à restaurer de manière efficace et durable la fonction d'étanchéité assurée par l'enceinte de confinement.

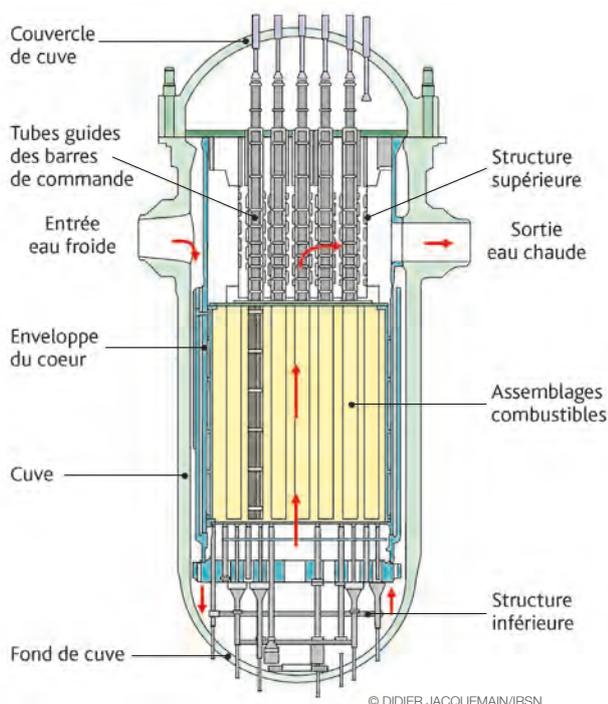
Figure 1.3
Cuve d'un réacteur de 900 MWe

Le cœur est disposé dans une cuve (figure 1.3) en acier au carbone revêtu intérieurement d'une « peau » en acier inoxydable, munie d'un couvercle qui est retiré pour les opérations de renouvellement du combustible.

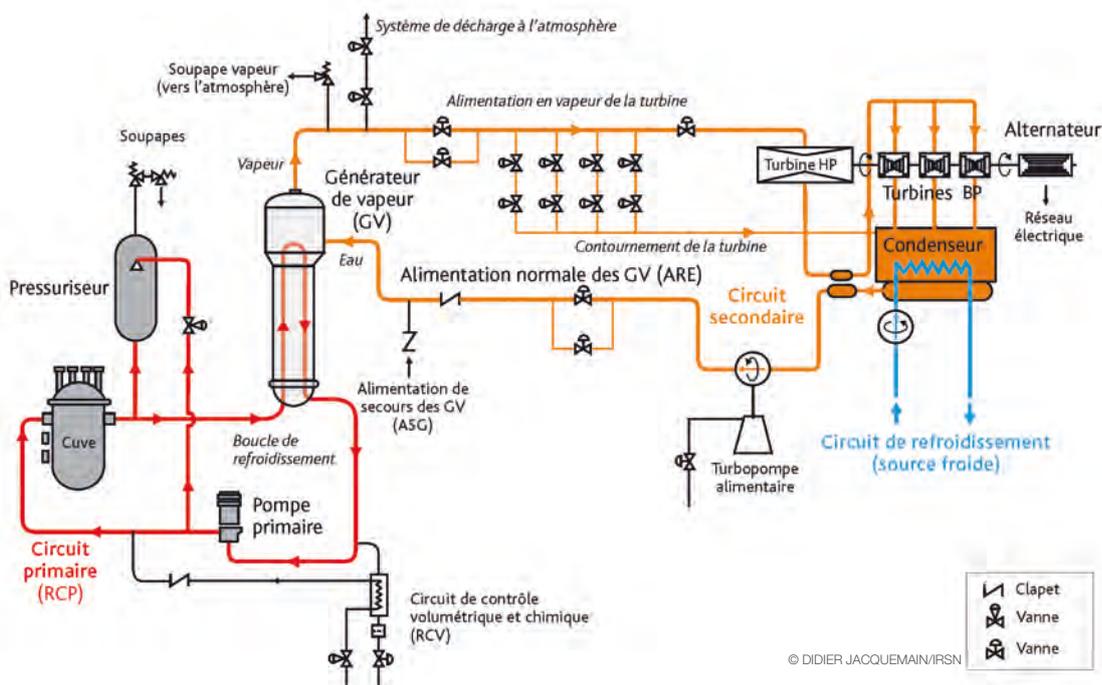
Figure 1.4
Principaux composants du circuit primaire et des circuits secondaires

Les circuits secondaires sont utilisés pour convertir l'énergie thermique produite par le cœur du réacteur en énergie électrique. L'eau du circuit primaire (radioactive) transmet une partie de sa chaleur à l'eau des circuits secondaires (non radioactive) dans les générateurs de vapeur ; la vapeur formée, dite vapeur secondaire, est détendue dans une turbine couplée à un alternateur. La vapeur en sortant de la turbine est refroidie dans un condenseur dans les tubes duquel passe, soit directement l'eau d'une rivière ou d'un fleuve ou de la mer (circuit ouvert), soit l'eau d'un circuit tertiaire où l'eau est refroidie au contact de l'air dans des aэрoréfrigérants (circuit fermé).

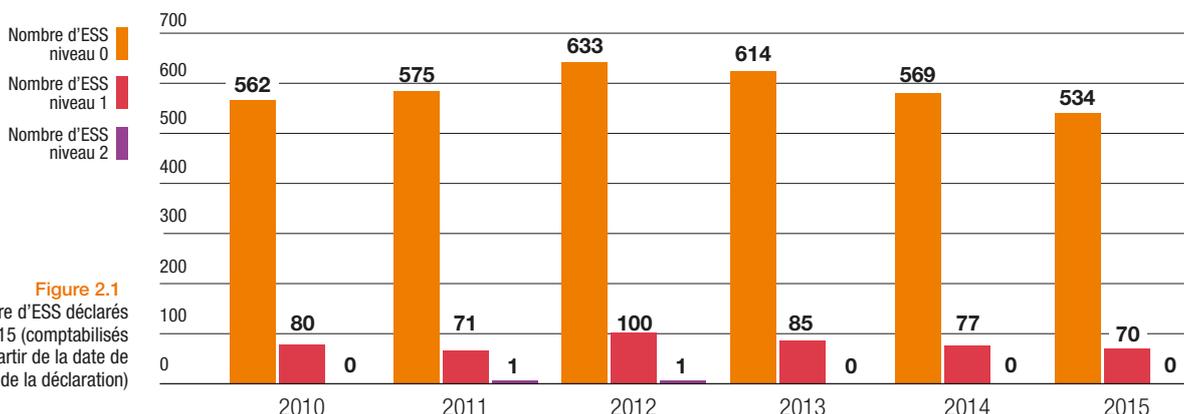
Figure 2.1
Évolution du nombre d'ESS déclarés entre 2010 et 2015 (comptabilisés depuis 2012 à partir de la date de réception de la déclaration)

En 2015, 604 événements significatifs pour la sûreté (ESS) ont été déclarés par EDF (figure 2.1) : ainsi, en

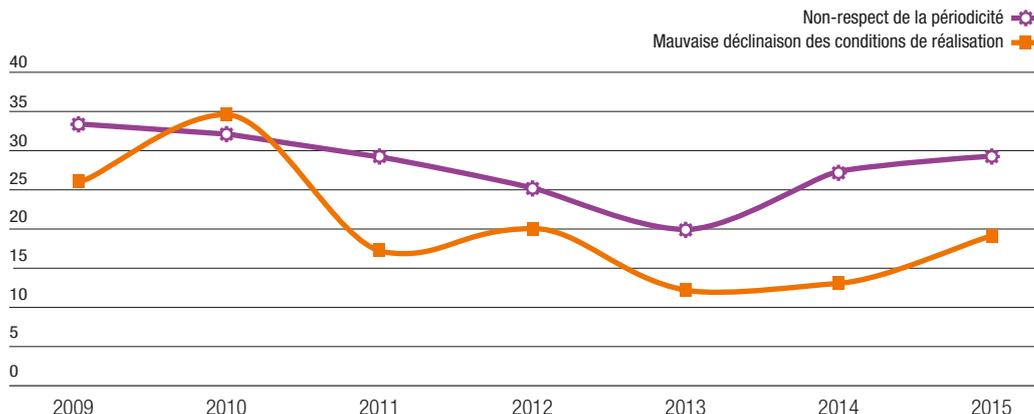
Figure 2.3
Évolution entre 2009 et 2015 du nombre d'ESS dus à un non-respect de la périodicité ou à une mauvaise déclinaison des conditions de réalisation des EP

hausse est observée en 2015, due à une mauvaise déclinaison des conditions de réalisation des EP (13 en 2014 et 19 en 2015) (figure 2.3). L'IRSN estime que le bénéfice de la nouvelle approche semble atteindre ses limites ; EDF doit être vigilant sur ce point.

Par ailleurs, en 2015, le nombre d'ESS dus à un non-respect de la périodicité des EP a continué à augmenter (29 en 2015, 27 en 2014 contre 20 en 2013) (figure 2.3) : ceci peut résulter d'une baisse de la vigilance dans la planification des EP. Il faut toutefois pondérer cette conclusion au regard du nombre important d'EP à réaliser pour un réacteur (plusieurs dizaines de milliers par an). Néanmoins, il est important que les essais périodiques soient réalisés conformément à leur planification pour garantir le respect de la démonstration de sûreté. Selon l'IRSN, les exploitants doivent vérifier la planification des essais périodiques et identifier et mettre en œuvre les parades permettant d'éviter les erreurs de planification.

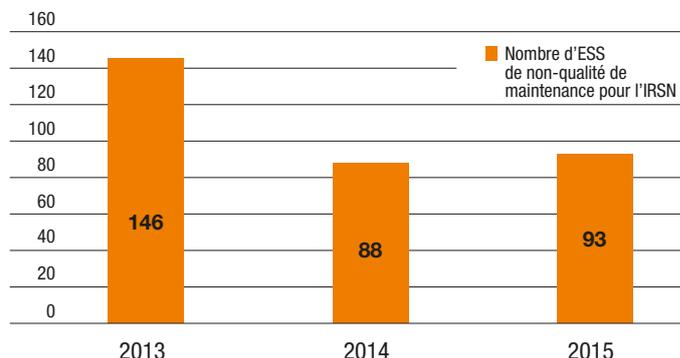
Figure 2.4
Nombre d'ESS de NQM au cours d'activités de maintenance ou de modification matérielle entre 2013 et 2015

Après une baisse du nombre d'événements liés à la maintenance observée en 2014 (88 événements), il a été constaté en 2015 une légère remontée du nombre d'événements liés à une non-qualité de maintenance (NQM) (93 événements) (figure 2.4). EDF doit donc poursuivre ses actions en vue de réduire le nombre d'écart observés.

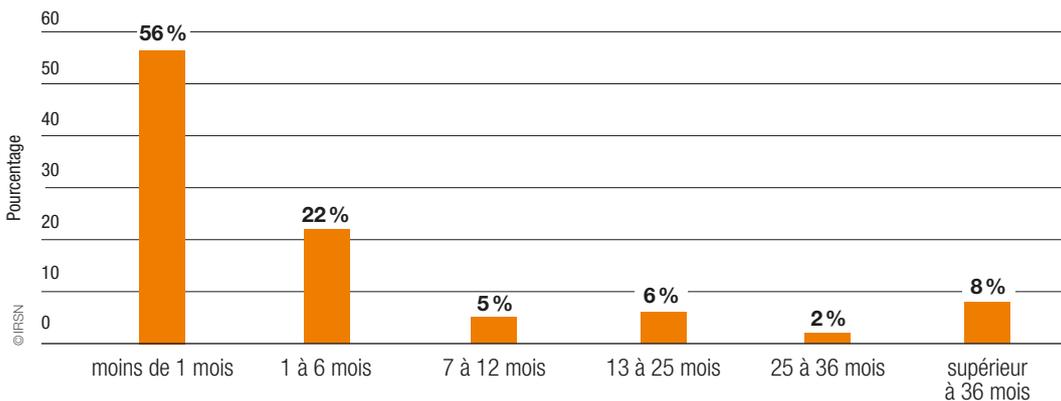
Figure 2.5 Latence de détection des NQM

Un aspect important des NQM analysé par l'IRSN concerne les délais de détection de l'écart par EDF : 50 % des NQM sont détectées en moins d'un mois, 22 % des NQM ont une latence comprise entre un et six mois et 8 % des écarts sont encore présents après trois ans (figure 2.5). Pour l'IRSN, le délai de détection reste encore trop long.

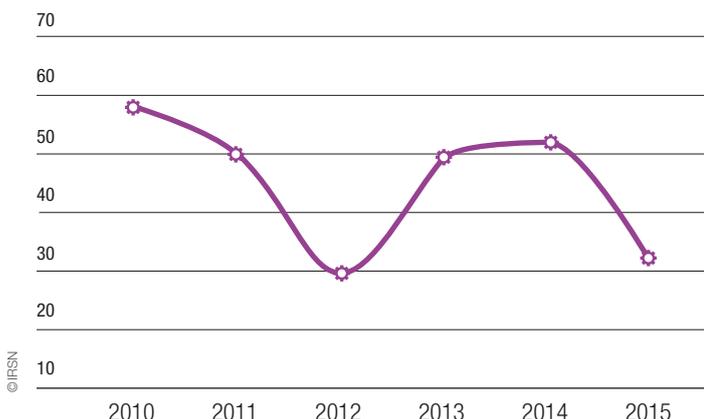
Figure 2.6 Évolution du nombre des dépassements involontaires des limites de paramètres physiques entre 2010 et 2015

En 2015, le nombre de sorties du domaine de fonctionnement autorisé retrouve son niveau de 2012 et seulement une trentaine d'événements ont concerné un dépassement involontaire des limites assignées à des paramètres

physiques dans le domaine de fonctionnement autorisé (figure 2.6).

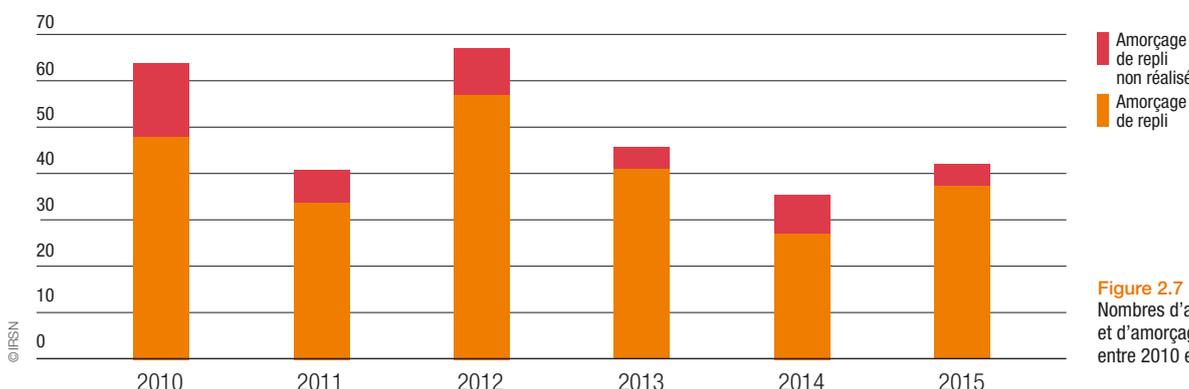
Figure 2.7
Nombres d'amorçages de repli et d'amorçages de repli non réalisés entre 2010 et 2015

Le nombre annuel d'**amorçages d'un repli** (figure 2.7) est significatif de l'importance des aléas d'exploitation qui conduisent à mettre un réacteur à l'arrêt en application des spécifications techniques d'exploitation (STE) pour conserver un niveau de sûreté satisfaisant.

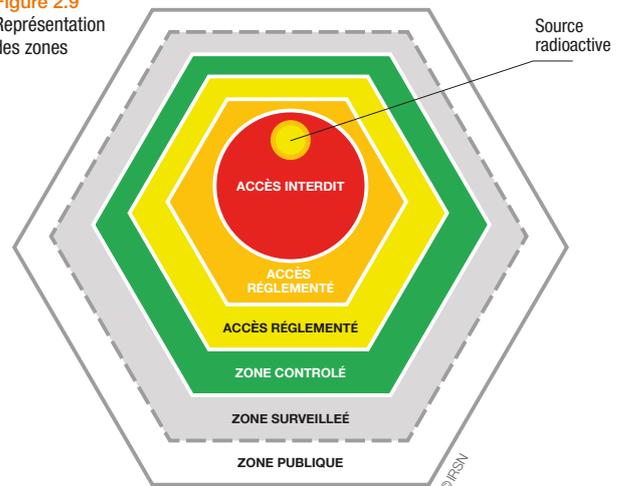
Figure 2.9 Représentation des zones

- la baisse du nombre d'événements associés aux accès ou séjours en zone contrôlée orange (ZO : débit d'équivalent de dose ≥ 2 mSv/h) ou rouge (ZR : débit d'équivalent de dose ≥ 100 mSv/h) (figure 2.9) ;
- la baisse du nombre d'événements liés à des dépassements

En 2015, une baisse du nombre d'événements liés à des écarts aux conditions d'accès en zone contrôlée orange ou rouge est observée. La mise en place par EDF de plans d'actions opérationnels relatifs au balisage et aux accès en zone contrôlée orange (figure 2.9) semble avoir eu un effet positif sur l'évolution du nombre

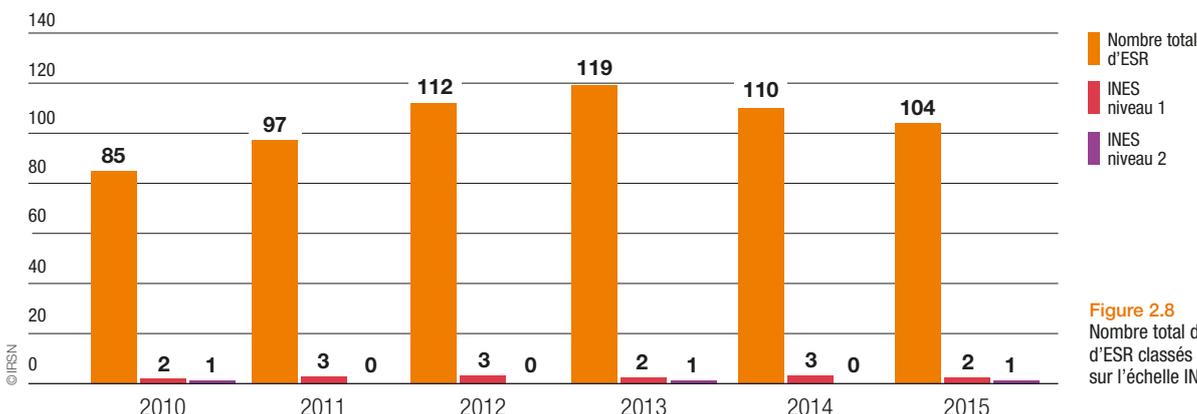
Figure 2.8 Nombre total d'ESR et nombre d'ESR classés au niveau 1 ou 2 sur l'échelle INES (par an)

Sur la période considérée, le nombre d'événements significatifs en radioprotection (ESR) déclarés par EDF (figure 2.8) est en diminution (104^e ESR en 2015, contre 110 en 2014, 119 en 2013 et 112 en 2012).

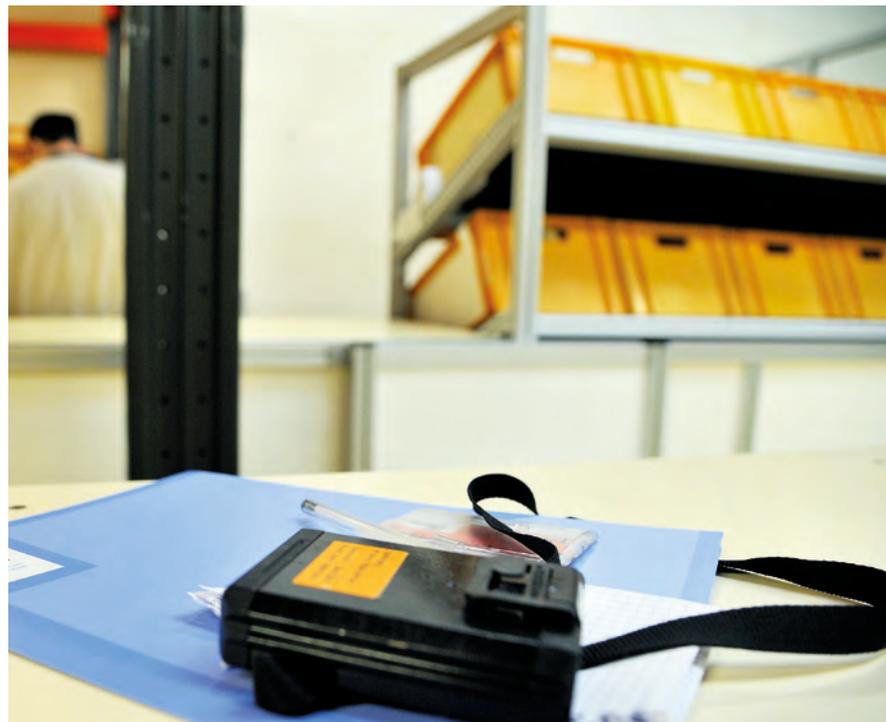
Figure 2.12 Dosimètre opérationnel

La réglementation impose le port de dosimètres passifs et opérationnels (figure 2.12) lors de l'accès des travailleurs en zone contrôlée: un nombre croissant d'événements fait apparaître des manquements dans l'application des règles de base de la radioprotection (oubli du port de dosimètres, non-application de la conduite à tenir lors de l'atteinte de seuil d'alarme de dosimètre...).

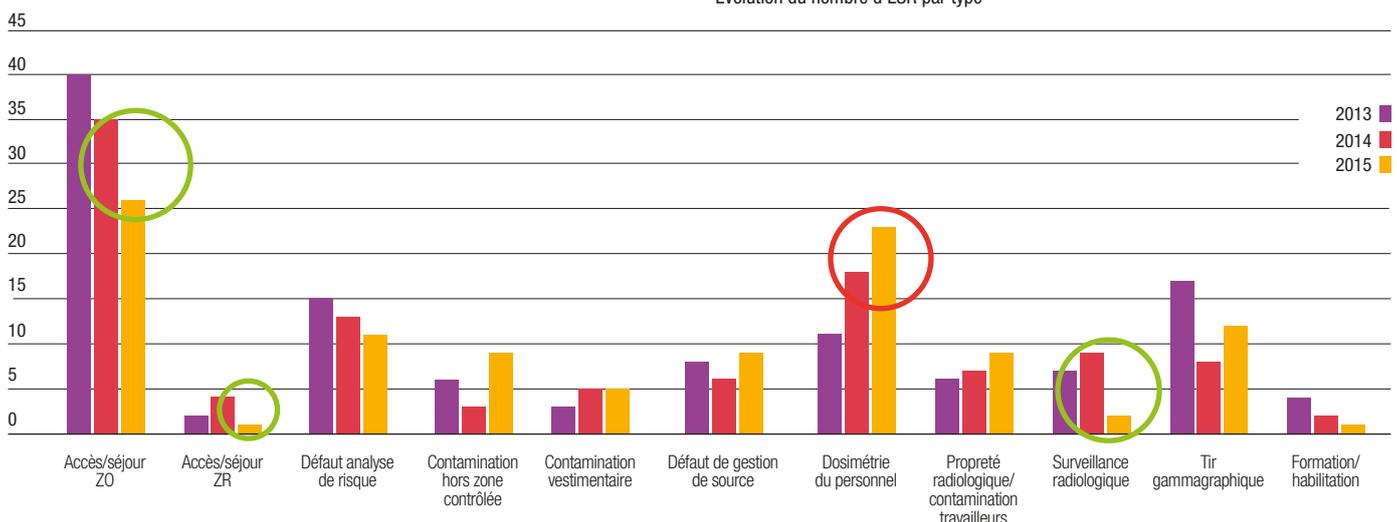
Figure 2.11 Évolution du nombre d'ESR par type

Cette diminution pour l'année 2015 a principalement pour origines (types entourés en vert sur la figure 2.11) :

L'année 2015 montre par contre une augmentation du nombre d'écarts relatifs à la dosimétrie du personnel, concernant en particulier l'absence de port d'un dosimètre opérationnel ou passif (type entouré en rouge sur la figure 2.11), déjà soulignée par l'IRSN dans le bilan de l'année 2014 (cf. le rapport public IRSN 2014, page 24).

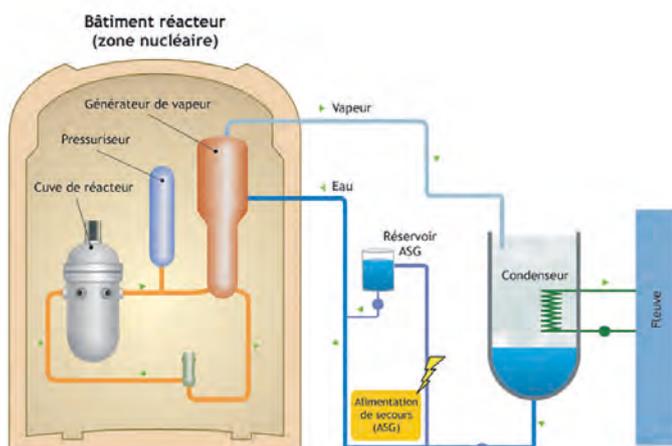
Figure 3.1 Schéma de principe de l'alimentation en eau des GV par le circuit ASG

Le circuit d'alimentation de secours en eau des générateurs de vapeur (ASG) assure le refroidissement du réacteur en cas d'indisponibilité du circuit normal d'alimentation en eau (figure 3.1) et lors des périodes de démarrage et d'arrêt du réacteur. Il est alimenté par le réservoir ASG, qui contient de l'eau dégazée. Les paramètres requis (disponibilité, volume d'eau, température, qualité...) sont précisés dans les spécifications techniques d'exploitation du réacteur.

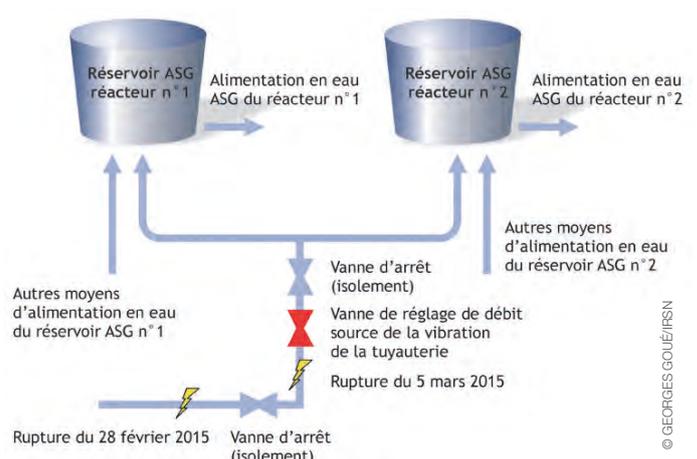
Figure 3.2 Localisation schématique des ruptures du 28 février et du 5 mars 2015

La fissure affecte la tuyauterie d'alimentation normale en eau des réservoirs ASG (figure 3.2), dans sa partie commune aux deux réacteurs. La fuite sur cette tuyauterie n'est pas isolable.

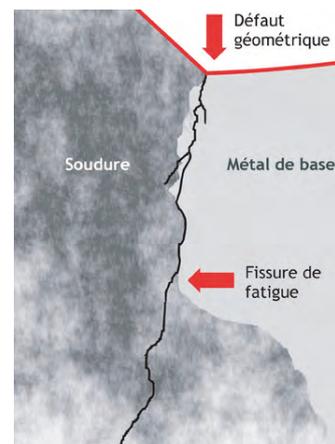
Figure 3.3
Schéma typique de la propagation d'une fissure de fatigue

La fissuration de cette tuyauterie (figure 3.3) a pour origine de la **fatigue vibratoire** due au dysfonctionnement d'une vanne de réglage de débit. Cette vanne, utilisée depuis trente-cinq ans, venait

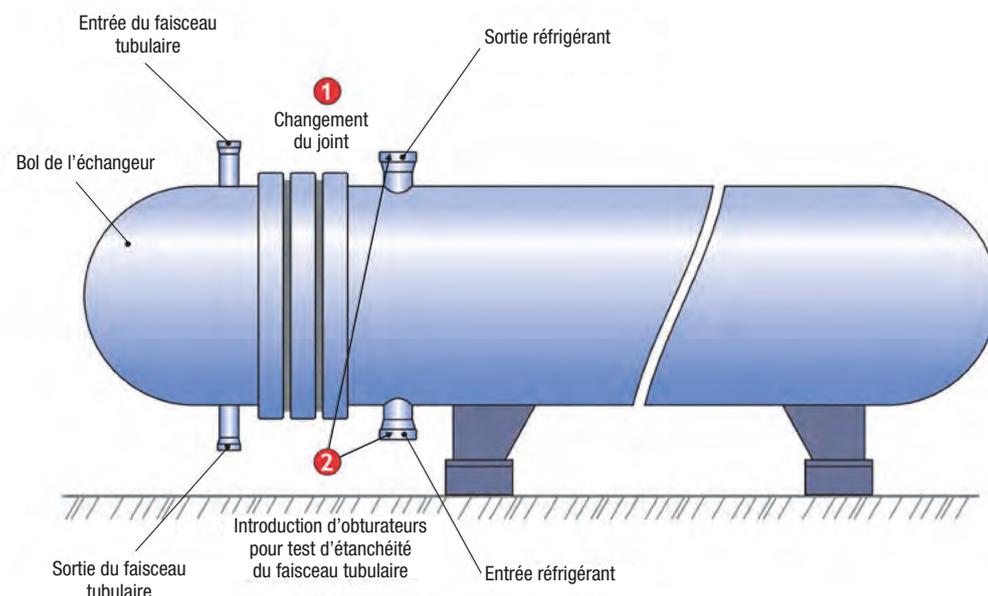
Figure 3.4
Schéma simplifié de l'échangeur

La requalification de l'échangeur comprend le remplacement d'un joint, nécessitant la dépose et la repose du bol de l'échangeur (figure 3.4), un pré-serrage suivi de trois serrages, et un test d'étanchéité. Ce test nécessite l'introduction d'obturateurs (plaques en métal) entre les brides des tuyauteries d'arrivée et de sortie de l'échangeur.

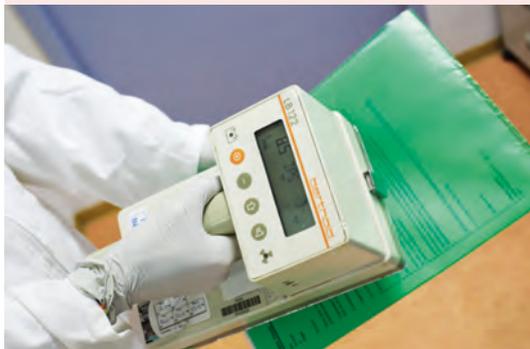
Poste de contrôle des petits objets : le contrôle des petits objets permet de rechercher une éventuelle contamination des petits matériels transportés par les opérateurs et n'ayant pas vocation à rester en zone contrôlée. Le seuil de détection est inférieur à 800 Bq équivalent cobalt 60.

Figure 3.8
Poste de contrôle des petits objets

Vers 18 h 05, au **poste de contrôle des petits objets** (figure 3.8), l'un des intervenants de cette première équipe contrôle ses lunettes et son casque; ce contrôle révèle une contamination du casque qui est alors mis aux déchets contaminés.

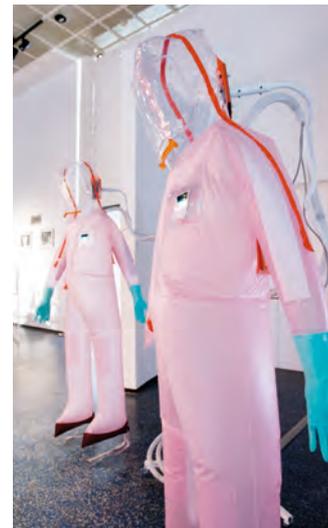
Figure 3.5
Tenue étanche ventilée

le **plan de prévention**, à savoir une tenue étanche ventilée (figure 3.5) ou une sur-tenue en Tyvek® (figure 3.6) avec sur-gants et sur-bottes; ils bénéficient de l'assistance d'un intervenant pour s'habiller et se déshabiller.

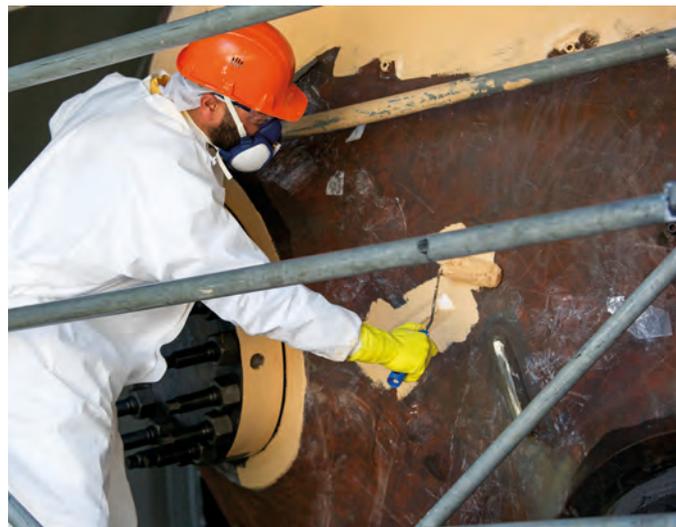
Figure 3.6
Sur-tenue Tyvek®

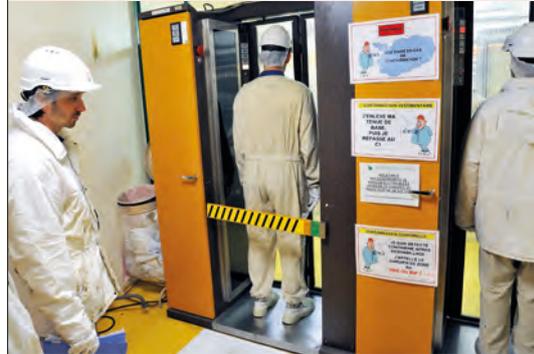
Portique C1 : le portique C1 est installé entre la zone contrôlée et le vestiaire chaud, son rôle est de détecter une contamination vestimentaire ou corporelle. Il est équipé de scintillateurs NaI γ corps entier sur les parois verticales.

Figure 3.9 Portique C1

Vers 18h10, lors du contrôle au détecteur MIP 10 avant son passage au **portique C1** (figure 3.9), ce même intervenant découvre qu'il est contaminé au menton et fait appel au technicien présent du service QSPR.

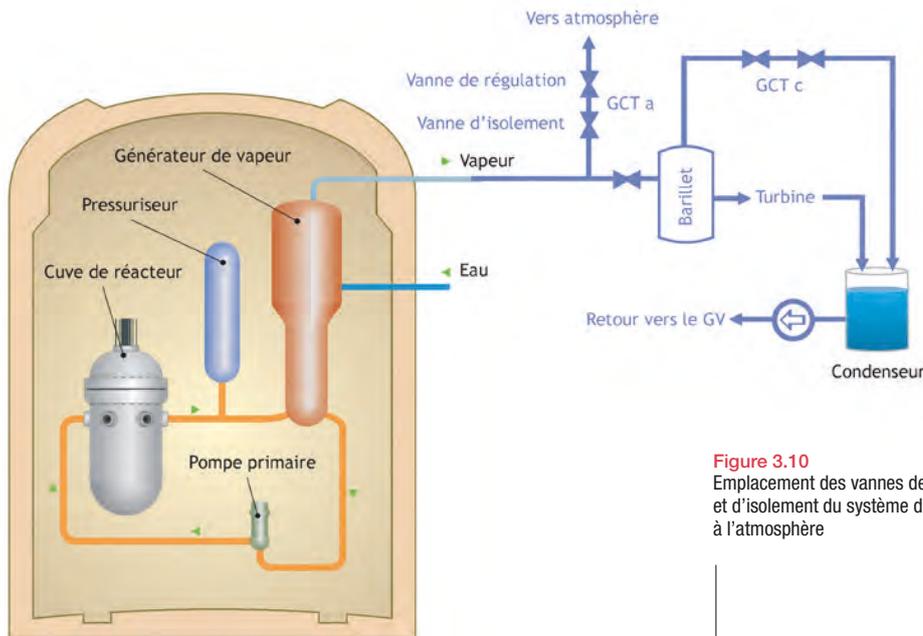
Figure 3.10
Emplacement des vannes de régulation et d'isolement du système de décharge à l'atmosphère

Lorsque la température et la pression du circuit primaire sont suffisamment élevées, la puissance du réacteur est évacuée par les générateurs de vapeur (GV) sous forme de vapeur d'eau produite dans le circuit secondaire. Cette vapeur est dirigée vers la turbine (figure 3.10) lorsque le réacteur est connecté au réseau électrique.

ligne d'évacuation de la vapeur de chaque GV à l'atmosphère (figure 3.10).

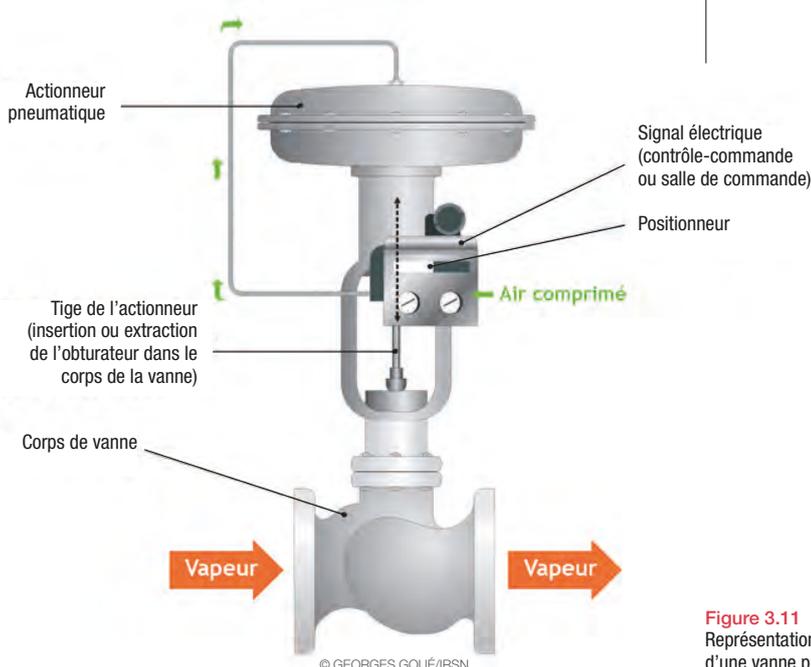
Figure 3.11
Représentation schématique d'une vanne pneumatique et du positionneur

pour faire déplacer la tige de l'actionneur et ouvrir ou fermer la vanne de décharge à l'atmosphère du circuit secondaire principal, ce qui assure la régulation de la pression de la vapeur (figure 3.11).

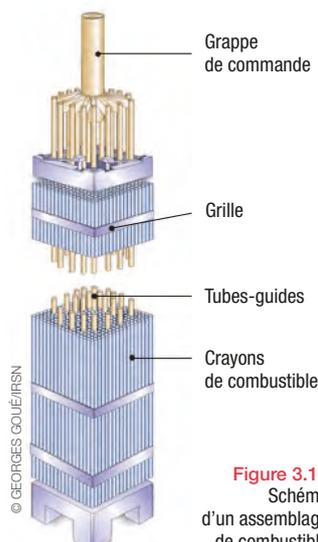
Figure 3.12
Schéma d'un assemblage de combustible

Les assemblages de combustible (figure 3.12) peuvent se déformer latéralement durant leur séjour en réacteur sous l'effet des contraintes hydrauliques et mécaniques, de l'irradiation et de la température (supérieure à 300 °C).

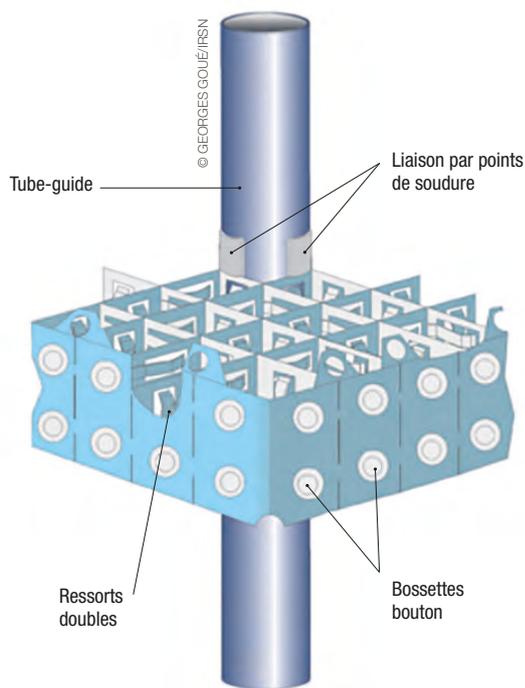
Figure 3.13
Schéma d'une partie d'une grille d'un assemblage de combustible (une grille est constituée de 17 cellules x 17 cellules)

Le **resquelettage d'un assemblage** consiste à transférer un par un les crayons de combustible d'un assemblage dont la structure est déformée dans une structure neuve ou « squelette ». Cette opération est réalisée à l'aide d'une pince qui descend au travers des cellules de grilles (figure 3.13) du squelette neuf, positionné dans un caisson placé au-dessus de l'assemblage déformé (figure 3.14), pour saisir l'extrémité supérieure des crayons de combustible de l'assemblage déformé positionné dans le caisson inférieur (figure 3.14) et qui, en remontant, tire les crayons dans la structure neuve. L'assemblage supérieur est l'assemblage reconstitué.

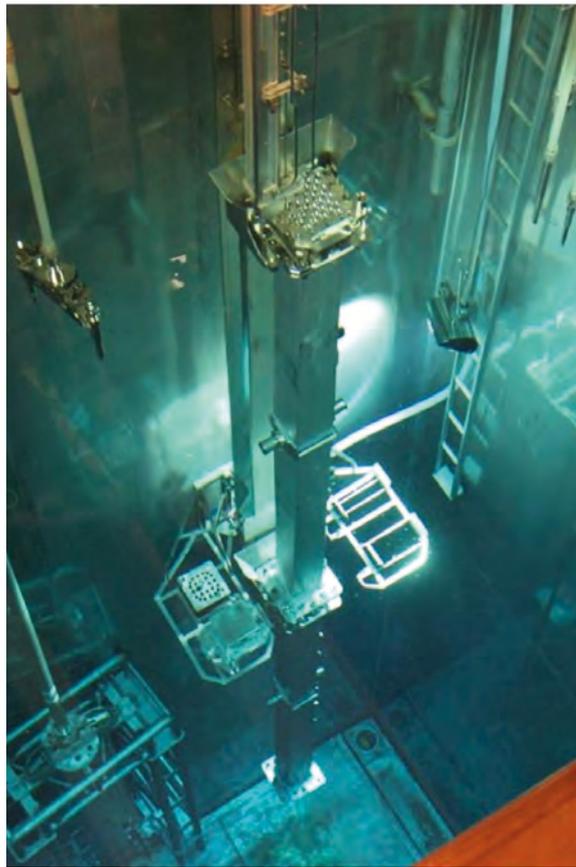
Figure 3.15
Dispositif de resqueletage STAR en place dans la piscine du bâtiment du combustible

Cette opération a été réalisée dans la piscine de désactivation du bâtiment du combustible à l'aide d'un outillage spécifique, dénommé STAR (figure 3.15). Les assemblages ont ensuite été rechargés dans le cœur à leur position initiale. Cette opération a duré quelques jours.

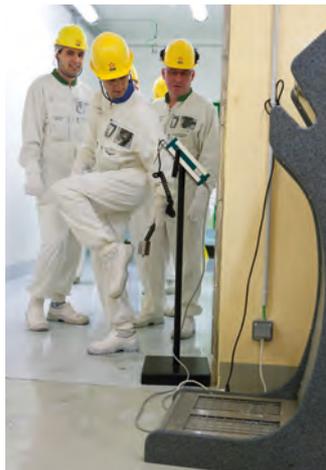
Figure 4.2
Contrôle de contamination en sortie de zone contrôlée.

Compte tenu de ce retour d'expérience, EDF a élaboré une formation spécifique pour les personnes en charge de l'assistance au déshabillage des travailleurs intervenant en tenue étanche ventilée. Cette disposition devrait permettre de limiter les événements de contamination corporelle tels que ceux survenus qui ont conduit à des doses à la peau proches des limites réglementaires¹¹. EDF doit par ailleurs s'assurer de la qualité des contrôles radiologiques réalisés par les intervenants en sortie des chantiers présentant un risque important de contamination (figure 4.2).

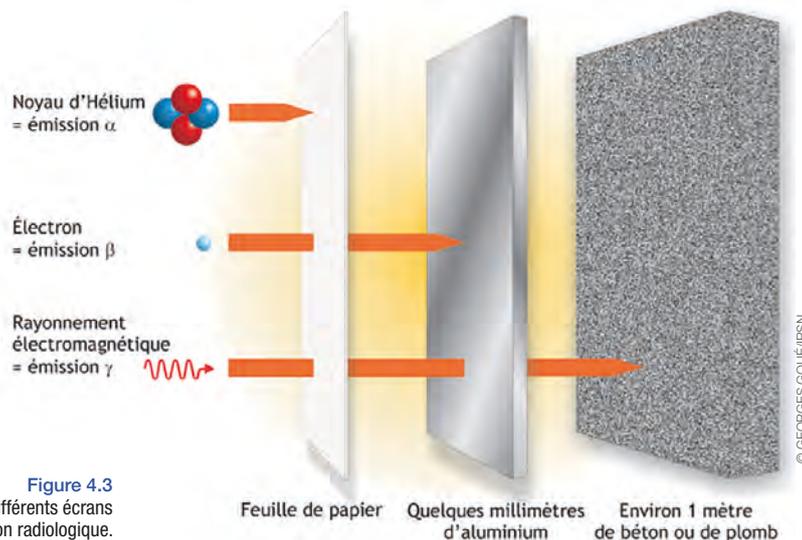
Le pouvoir de pénétration des différents rayonnements

Figure 4.3
Différents écrans de protection radiologique.

- la mise en place d'un poste de supervision en prévention des risques qui permet, d'une part une surveillance à distance des interventions, d'autre part un suivi en temps réel des niveaux d'exposition auxquels sont soumis les intervenants : ceci conduit à une limitation des doses reçues. Le gain prévu se situe entre 5 et 15 % de la dose collective en fonction du type d'arrêt de tranche et du réacteur ;
- le développement d'un outil d'analyse permettant d'optimiser l'emplacement et le nombre des protections radiologiques (figure 4.3). Les gains potentiels sont estimés à 120 H.mSv pour une visite décennale.
