## Note d'information

### Anomalie sur plusieurs groupes électrogènes de secours des réacteurs de 900 MWe : le point au 21 février 2011

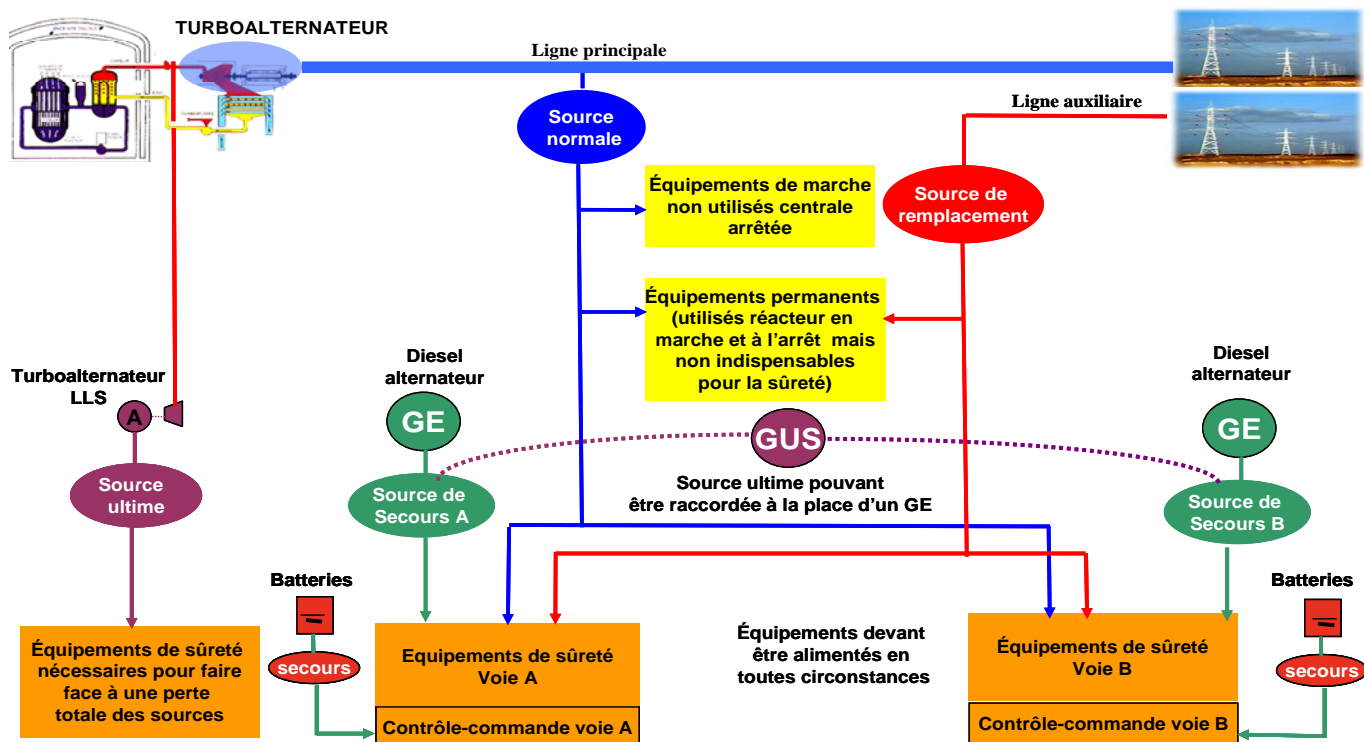
Sur les réacteurs français, les équipements assurant des fonctions de sûreté sont alimentés par deux voies électriques redondantes, indépendantes et secourues par des alimentations internes. Une seule voie est suffisante pour accomplir les fonctions de sûreté, à savoir l'arrêt du réacteur et l'évacuation de sa puissance résiduelle (figure ci-dessous).

*Principe d'alimentation électrique des REP français*

En situation normale, la ligne électrique dite « principale » qui permet l'évacuation de l'énergie produite par la centrale vers le réseau national, alimente les équipements de la centrale via un transformateur de soutirage.

En cas de défaut momentané de la ligne principale, la centrale est automatiquement découplée du réseau national et peut s'autoalimenter en adaptant sa production à sa seule consommation : on parle alors « d'ilotage ».

Si l'ilotage échoue, l'arrêt automatique du réacteur est activé et l'alimentation électrique est basculée sur une seconde ligne du réseau national, dite « auxiliaire ».

Si les deux alimentations externes sont indisponibles simultanément, deux groupes électrogènes de secours à moteur diesel d'une puissance de 7 MWe permettent d'alimenter en quelques secondes les équipements de sûreté des deux voies (A via le tableau LHA et B via le tableau LHB). Chaque diesel
