## Note d'information

### Non-tenu au séisme des groupes électrogènes de secours à moteur Diesel des réacteurs n° 3 et 4 de la centrale nucléaire du Bugey

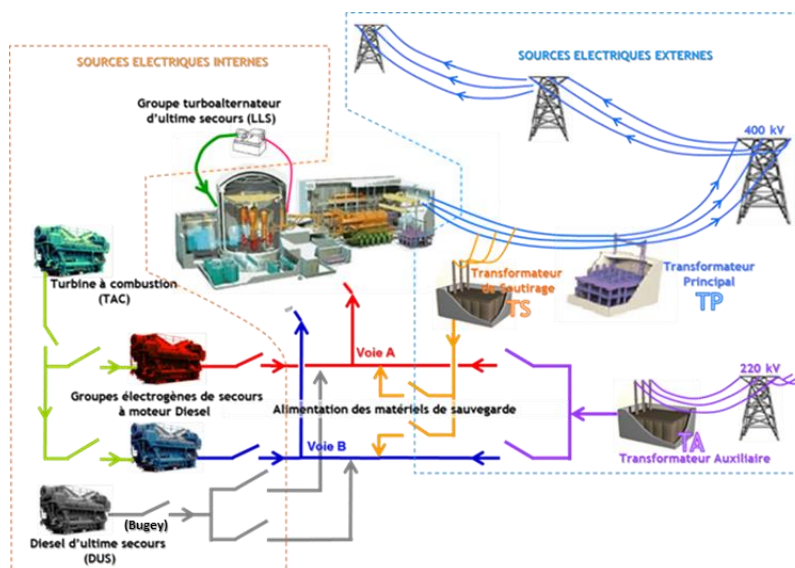
Les réacteurs du parc nucléaire sont tous équipés de deux groupes électrogènes de secours à moteur Diesel. Chacun d'entre eux dessert une des deux voies d'alimentation électrique redondantes qui permettent d'alimenter les systèmes de sauvegarde de l'installation en cas de perte des alimentations électriques externes, notamment en cas de séisme.

Distribution électrique des réacteurs de la centrale nucléaire du Bugey
