## AVIS IRSN N° 2020-00198

**Objet :** EDF - REP - Réacteurs tous paliers - Analyse des signaux faibles détectés dans la maintenance et l'exploitation des soupapes de sûreté et de leurs armoires de pilotage.

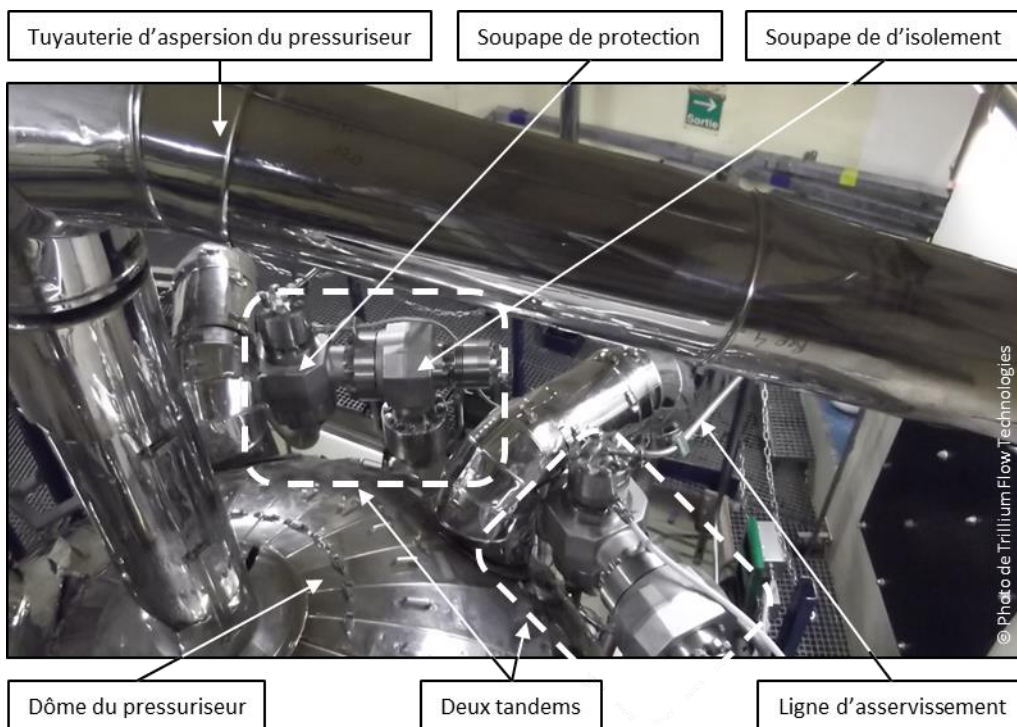
Photo de deux tandems de soupapes de sûreté (sur trois au total) du circuit primaire principal (RCP),  
implantés sur le dôme du pressuriseur d'un réacteur nucléaire de 900 MWe d'EDF

Sur le circuit primaire principal, trois tandems de soupapes, disposés en parallèle, sont implantés au niveau du dôme du pressuriseur (cf. photo et schéma de principe en annexe 1).

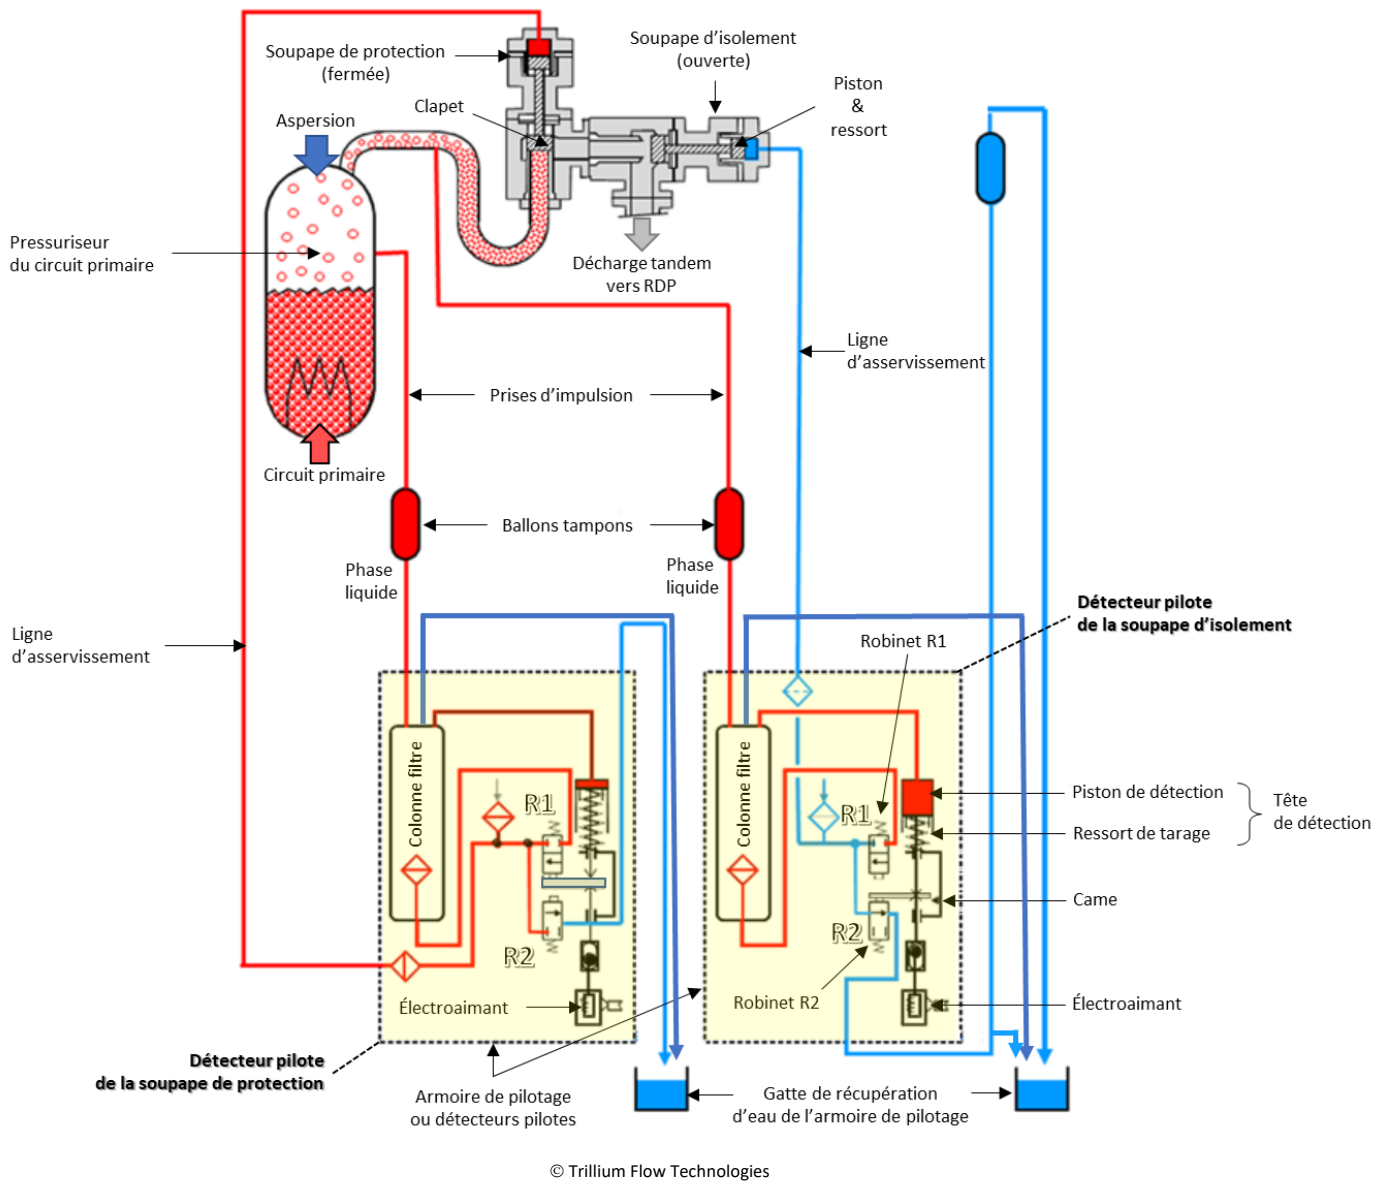
**Schéma de principe d'un tandem de soupapes de sûreté du circuit primaire principal (réacteur en fonctionnement normal)**
