# Chapitre 27

## La surveillance et le contrôle en service des équipements

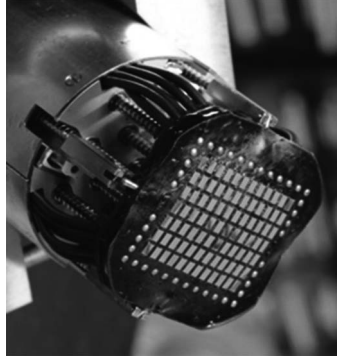
**Figure 27.1.** Un prototype de sonde multi-éléments, «conformable», à ultrasons – brevet IRSN/CEA. IRSN/CEA.

Le procédé est généralement adapté en fonction des types de défauts attendus, de la géométrie et de l'accessibilité de la pièce concernée; des développements sont menés en la matière (voir la figure 27.1).
