Avis IRSN/2017-00145

Objet : Institut Laue-Langevin

Réacteur à haut flux (INB n° 67)

Modification du contrôle-commande du système d'arrêt d'urgence

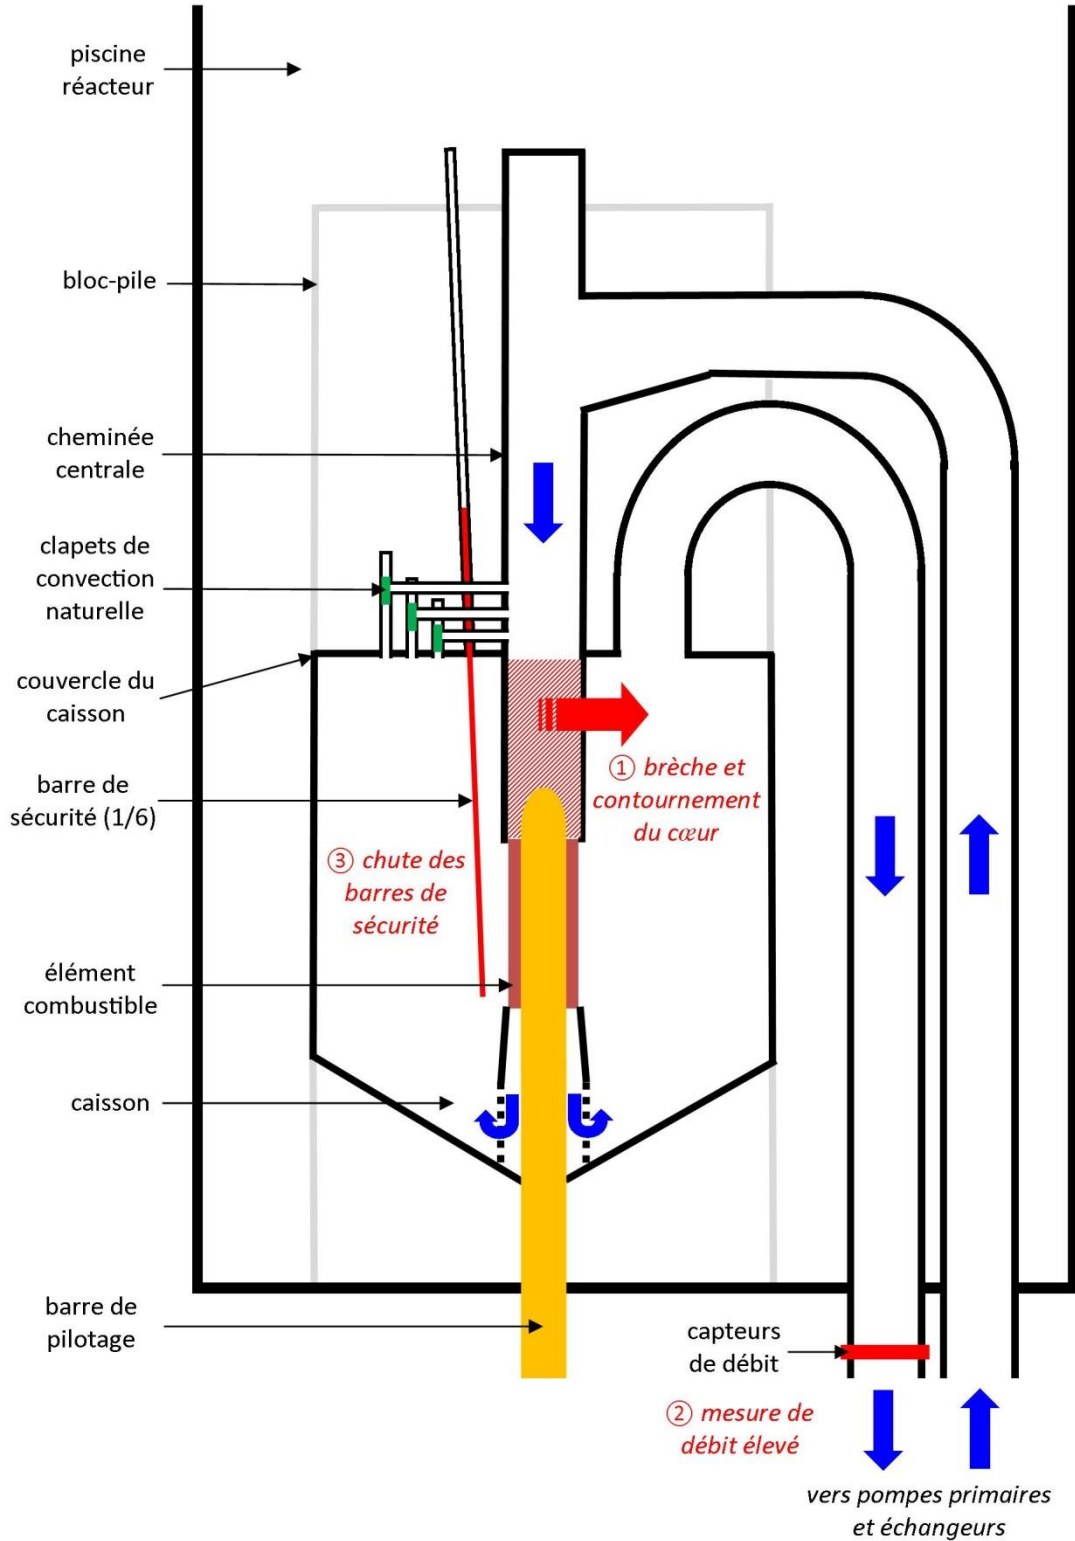
Schéma du bloc-pile et scénario de l'accident de brèche de la partie inférieure de la cheminée centrale

Le RHF délivre aux scientifiques des faisceaux de neutrons calibrés et guidés à l'aide de canaux horizontaux. Le réacteur fonctionne avec un seul élément combustible annulaire, composé de plaques en uranium enrichi en ^{235}U , disposées entre deux viroles concentriques. Le réacteur comporte un circuit primaire, légèrement pressurisé, dans lequel circule en convection forcée de l'eau lourde qui assure le rôle de caloporteur, de modérateur et de réflecteur. Le bloc-pile, qui supporte l'élément combustible (*i.e.* le cœur du réacteur), repose sur le fond de la piscine du réacteur remplie d'eau légère. Il comprend, outre les canaux expérimentaux, un caisson en eau lourde et une structure supérieure comportant notamment une cheminée centrale, dont la partie inférieure, située en partie dans le caisson en eau lourde, sert de guide à la tête de l'élément combustible (cf. Figure en annexe).

Les études réalisées par l'ILL dans le cadre du réexamen de sûreté en cours identifient que la détection d'une brèche qui affecterait la partie inférieure de la cheminée centrale du réacteur, située dans le caisson en eau lourde, n'est pas garantie. En cas de brèche affectant la partie inférieure de la cheminée centrale, l'eau lourde en provenance de la cheminée s'écoulerait par la brèche, directement dans le caisson en eau lourde. Ceci aurait pour conséquence de réduire le débit d'eau lourde traversant l'élément combustible, ce qui est susceptible de dégrader le refroidissement du cœur, et d'entraîner une augmentation du débit d'eau lourde en sortie de caisson, alors même que l'inventaire total en eau lourde du circuit primaire ne serait pas modifié.

S'agissant du caractère adapté de la modification au regard de l'objectif de détection d'une brèche en partie inférieure de la cheminée centrale, l'ILL a précisé au cours de l'instruction qu'une fuite en partie inférieure de la cheminée centrale, qui pourrait ne pas être détectée si la valeur du seuil précité était fixée trop haute, ne conduirait pas à un endommagement du combustible. À cet égard, à partir de la perte de charge évaluée aux bornes de l'élément combustible et des caractéristiques des pompes du circuit primaire, l'ILL évalue qu'une augmentation du débit nominal en sortie de caisson de 5 % traduirait une diminution du débit de refroidissement dans l'élément combustible inférieure à 8 %. L'estimation de la perte de charge aux bornes de l'élément combustible est issue de l'étude thermohydraulique d'une lame d'eau (canal d'eau situé entre deux plaques de l'élément combustible) transmise par l'ILL dans le cadre de l'instruction du comportement mécanique des doigts de gants du réacteur, à l'issue de laquelle l'IRSN a émis l'avis cité en troisième référence. Cette étude conclut également à la présence de marges importantes dans le dimensionnement des conditions de refroidissement du cœur du RHF à la puissance maximale autorisée, l'absence d'ébullition en paroi des plaques combustibles étant, selon cette étude, démontrée pour une puissance thermique majorée de 50 %. L'ILL en conclut que le seuil retenu sur le débit en aval du bloc-pile est suffisamment bas et que, en tout état de cause, le refroidissement du cœur resterait assuré en cas de fuite ou de brèche de faible importance au niveau de la partie inférieure de la cheminée centrale. **Le raisonnement développé par l'ILL n'appelle pas à ce stade de remarque de la part de l'IRSN. Il convient toutefois de préciser que l'étude thermohydraulique précitée, support à la justification présentée par l'ILL, fera l'objet d'une évaluation approfondie de l'IRSN dans le cadre plus général de l'instruction du dossier de réexamen de sûreté du RHF.**
