## AVIS IRSN N° 2021-00086

**Objet :** EDF – REP – Analyse approfondie de l'événement survenu le 8 octobre 2019 sur le réacteur n° 2 de Golfech – Mise sous vide incontrôlée du circuit primaire lors de sa vidange

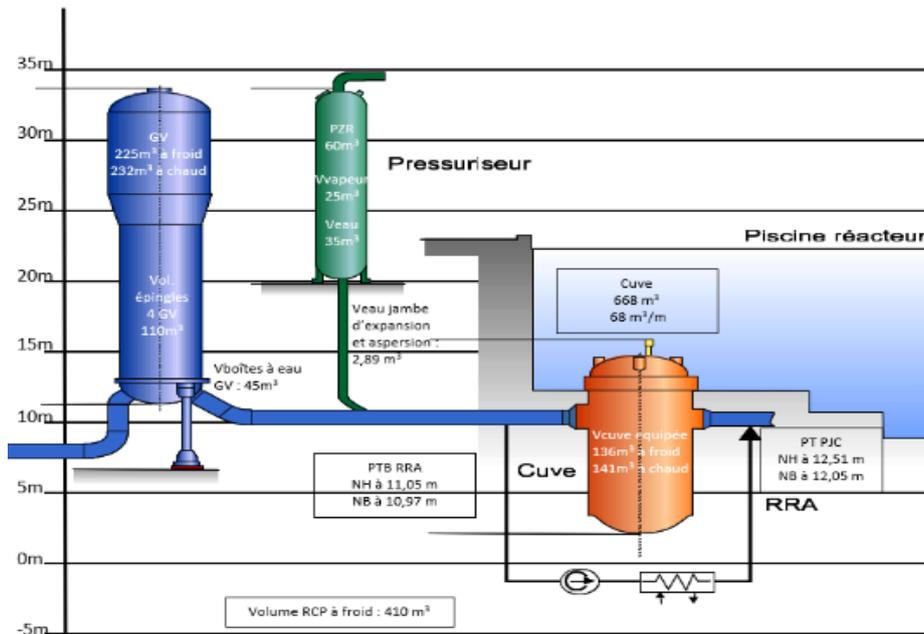
Figure 1 : Circuit primaire principal d'un réacteur électronucléaire (CPP)

Le CPP (cf. Figure 1) du réacteur n° 2 du CNPE de Golfech est constitué de la cuve (en marron) contenant le combustible et de quatre boucles acheminant l'eau vers les générateurs de vapeur (GV, en bleu) où elle est refroidie, puis renvoyée vers le cœur via les pompes primaires. L'une de ces boucles est également équipée du pressuriseur (PZR, en vert).

<sup>3</sup> Système de refroidissement du réacteur à l'arrêt (représenté sur la figure 1).

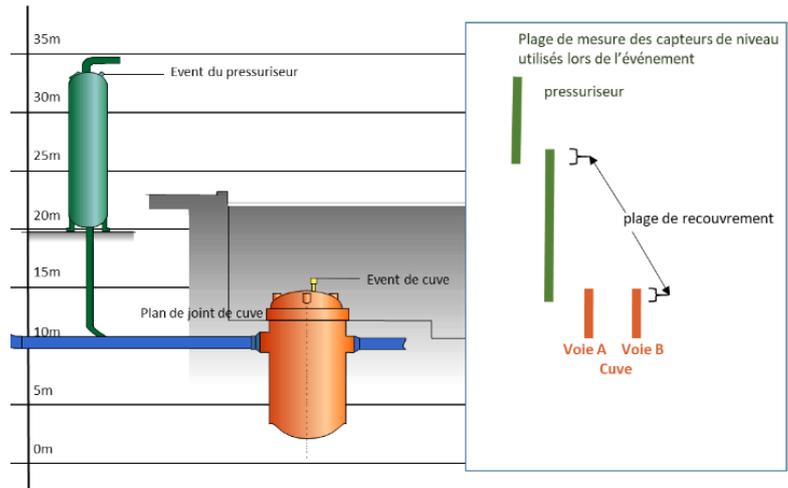
Afin de suivre l'évolution du niveau d'eau dans le circuit primaire, les mesures venant de différents capteurs sont utilisées en salle de commande (SdC), de manière séquentielle selon une plage de mesure dédiée. Entre le début de la vidange et l'atteinte du sommet de la cuve, deux capteurs de niveau sont utilisés. Lors de la dernière partie de la vidange, les capteurs utilisés sont les capteurs de niveau cuve (gamme étroite). L'utilisation d'un capteur n'est autorisée qu'après une inter-comparaison formelle entre sa valeur et la valeur du capteur de sa plage de recouvrement.

Les capteurs de niveau cuve (gamme étroite) sont au nombre de deux. L'un de ces deux capteurs, en sus du suivi du niveau du CPP, sert également à valider l'ordre d'appoint automatique<sup>5</sup> au circuit primaire, assurant le maintien de **l'inventaire en eau** de ce dernier en cas de perte totale du refroidissement du cœur.
