LE POINT DE VUE DE L'IRSN SUR LA SURETE ET LA RADIOPROTECTION DU PARC ELECTRONUCLEAIRE FRANÇAIS EN 2010

RAPPORT DSR N° 466

DIRECTION DE LA SURETE DES REACTEURS

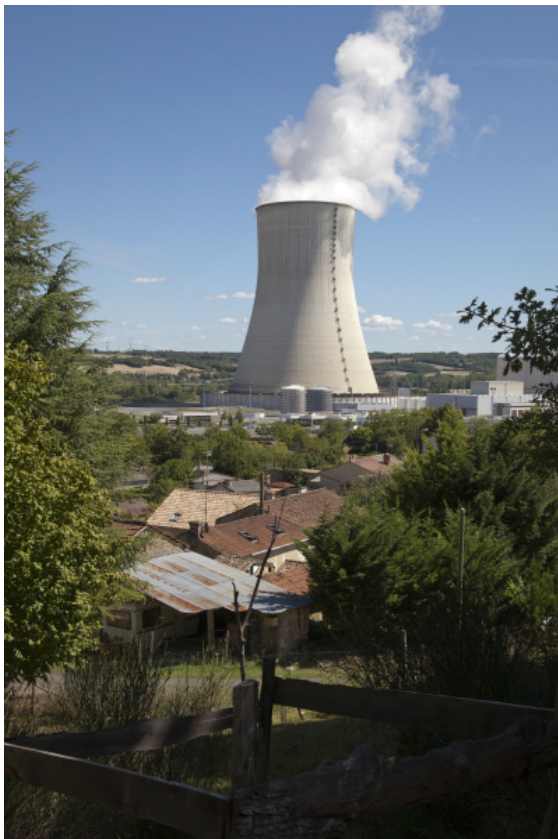
642 événements significatifs pour la sûreté (ESS) ont été déclarés par EDF en 2010 pour les 58 réacteurs du parc. Ce chiffre, en baisse d'environ 10% par rapport à l'année 2009, au cours de laquelle 713 ESS ont été déclarés, est pratiquement identique à celui de l'année 2008. Parmi ces événements, 76 ont été classés au niveau 1 de l'échelle INES, contre 95 en 2009.

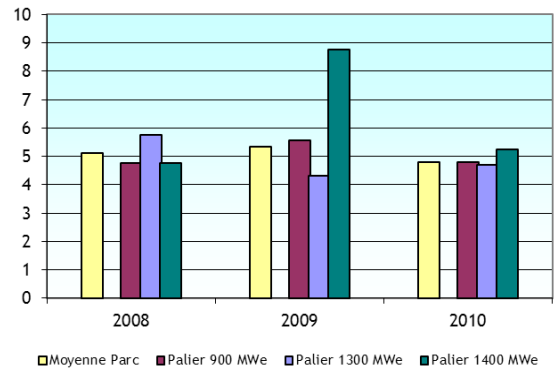
Évolution entre 2008 et 2010 du nombre moyen d'ESS survenus en arrêt par réacteur pour les différents paliers et sur le parc

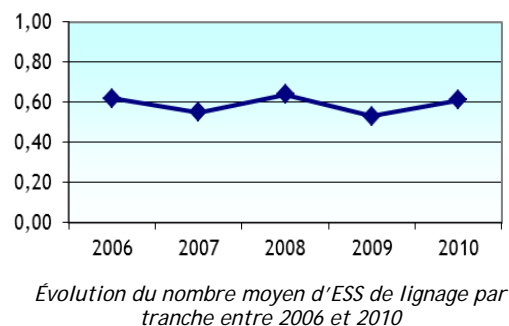
En 2010, EDF a déclaré, en moyenne, 0,61 ESS de lignage par réacteur. Ce nombre d'ESS est stable depuis 2005, en cohérence avec la mise en œuvre continue de bonnes pratiques sur les sites et le déploiement d'actions spécifiques. Les différentes centrales ont déclaré un nombre moyen d'ESS de lignage par réacteur assez homogène ; il n'existe pas de grande disparité pour ce type d'événements.

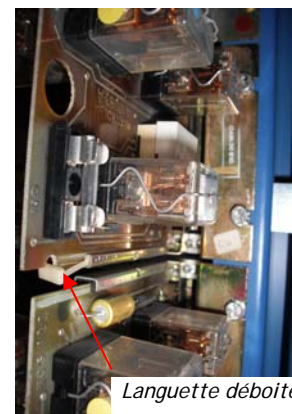
Languette déboîtée

Selon EDF, deux causes sont à l'origine de cet écart de conformité : tout d'abord un défaut de conception des glissières de génération 1 qui, d'une part se brisent du fait d'une languette légèrement trop courte (soumise à

des contraintes de traction, la languette se fragilise et devient cassante), d'autre part se déboîtent du fait d'un ergot non adapté à l'encoche dans laquelle il doit venir s'accrocher. Une seconde cause de rupture des glissières de générations 1 et 2 est liée aux opérations d'exploitation et de maintenance, qui nécessitent des manipulations de débrogage et d'embrogage des cartes, pour lesquelles les intervenants ne seraient pas suffisamment sensibilisés au risque associé de fragilisation des glissières.

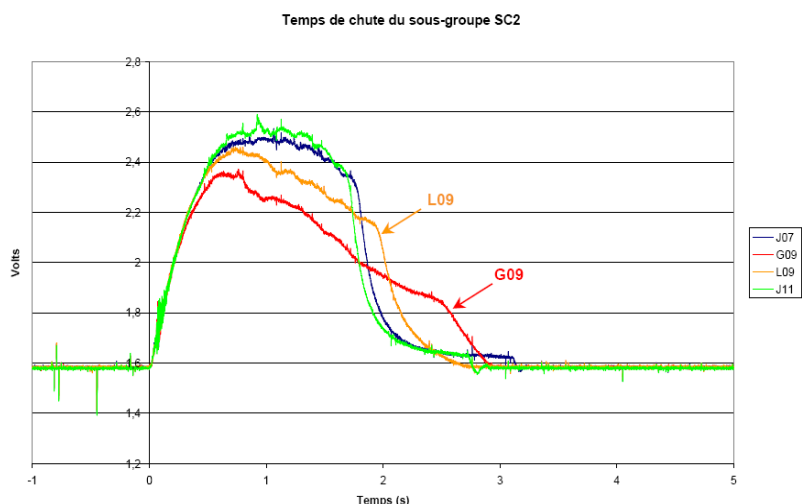
Pour EDF, la forme de l'enregistrement des vitesses de chute des grappes de la centrale de Chooz B2 en octobre 2010 est caractéristique d'une influence des déformations des assemblages sur la vitesse de chute des grappes, car elle montre un fort ralentissement dans la partie courante de l'assemblage. Comme le montre la figure ci-contre, la vitesse de chute de la grappe G09 a été particulièrement réduite.

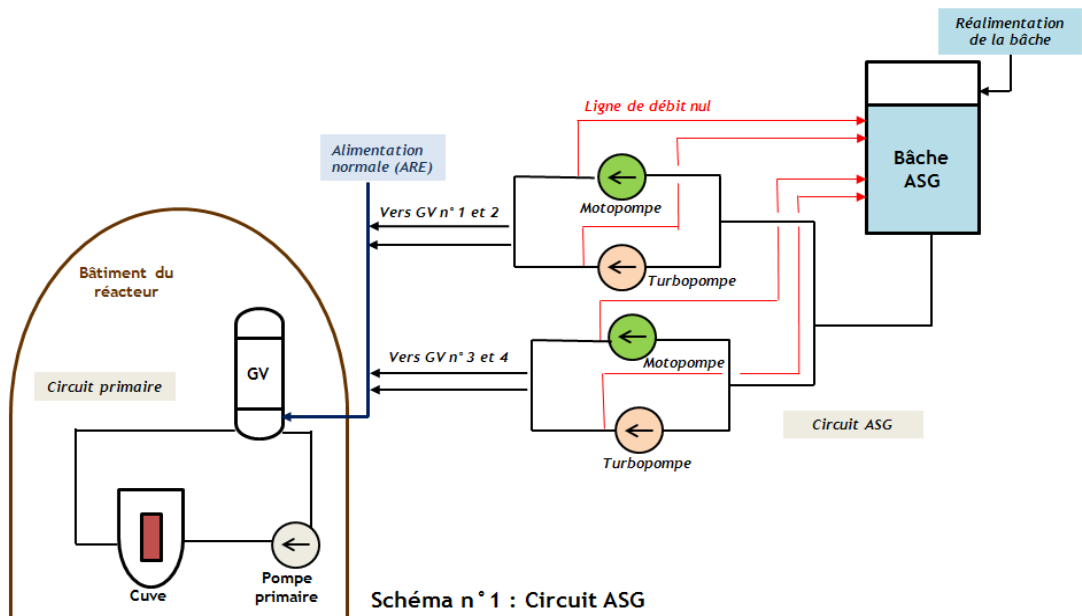
Les générateurs de vapeur, au nombre de quatre pour les réacteurs de 1300 MWe, assurent les échanges thermiques entre l'eau du circuit primaire, portée à 325°C dans le cœur du réacteur, et l'eau du circuit secondaire qu'ils transforment en vapeur pour alimenter la turbine. Lorsque le réacteur est en puissance, l'alimentation en eau du circuit secondaire est assurée par le système d'alimentation normale des générateurs de vapeur (système ARE). Le système d'alimentation de secours des générateurs de vapeur (système ASG) est utilisé, d'une part lors du fonctionnement normal du réacteur, pendant les phases de démarrage et d'arrêt, d'autre part en cas de situation incidentelle ou accidentelle, comme la défaillance du système d'alimentation normale en eau des générateurs de vapeur, la perte des alimentations électriques externes, la rupture d'une tuyauterie de vapeur ou d'une tuyauterie de l'alimentation normale en eau des générateurs de vapeur. Il constitue donc un système de sauvegarde du réacteur dont la défaillance peut entraîner une dégradation importante du combustible. Il comporte deux files indépendantes, chacune alimentant deux générateurs de vapeur. Chaque file comporte un groupe motopompe (MPS) dont la pompe est actionnée par un moteur électrique, et un groupe turbopompe (TPS) dont la pompe est actionnée par une turbine alimentée par la vapeur provenant des générateurs de vapeur. Les quatre pompes aspirent dans une bache (bache ASG) remplie d'eau déminéralisée et réalimentable. Chaque pompe est équipée à son refoulement d'une tuyauterie de retour dans la bache ASG, appelée « ligne de débit nul ». Cette ligne permet, lorsque les pompes ne débitent pas dans les générateurs de vapeur, de les maintenir en service avec un débit suffisant pour éviter un échauffement excessif de l'eau dans les pompes.

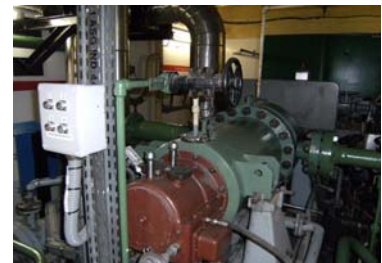
Photo : pompe ASG

L'apparition en 2008, au cours de l'arrêt pour rechargement du réacteur n°2 de la centrale de Flamanville, d'un bruit important provenant d'une des deux motopompes (celle de la voie A) du système d'alimentation de secours des générateurs de vapeur (ASG) a conduit EDF à mener en 2010 une série d'essais particuliers destinés à mieux caractériser le comportement atypique de cette pompe.

Ce bruit anormal était déjà apparu lors du fonctionnement de la motopompe sur sa ligne de débit nul, avec un faible volume d'eau dans la bâche. Lors des essais du système ASG réalisés au redémarrage du réacteur après l'arrêt de 2008, le respect des critères de sûreté avait cependant permis à EDF de déclarer cette pompe disponible, tout en programmant une analyse approfondie du phénomène constaté lors de l'arrêt pour rechargement de 2010.

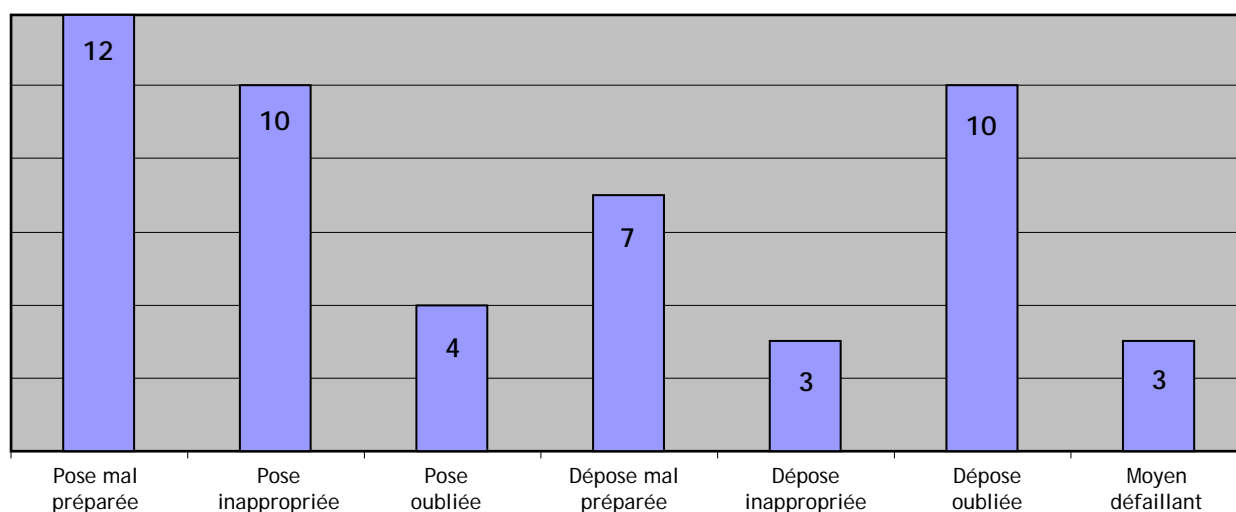
L'IRSN a procédé à une classification des 49 ESS recensés sur la période 2006-2008, suivant une typologie des défaillances dans le processus de gestion des moyens temporaires : préparation, pose et dépose. La répartition obtenue selon les analyses présentées dans les comptes rendus des ESS retenus, montre que les difficultés portent à parts relativement égales sur la pose et la dépose des moyens temporaires.

Répartition par causes des ESS impliquant des moyens temporaires au cours de la période 2006-2008

Une analyse qualitative de ces ESS a permis d'identifier les principaux facteurs de fragilité : analyses de risques incomplètes ou méconnues des intervenants, défauts dans les procédures de pose et de dépose, état de l'installation inadéquat lors de la pose ou de la dépose, écarts dans la réalisation du geste technique lors de la pose ou de la dépose, défaillances intrinsèques des moyens temporaires.

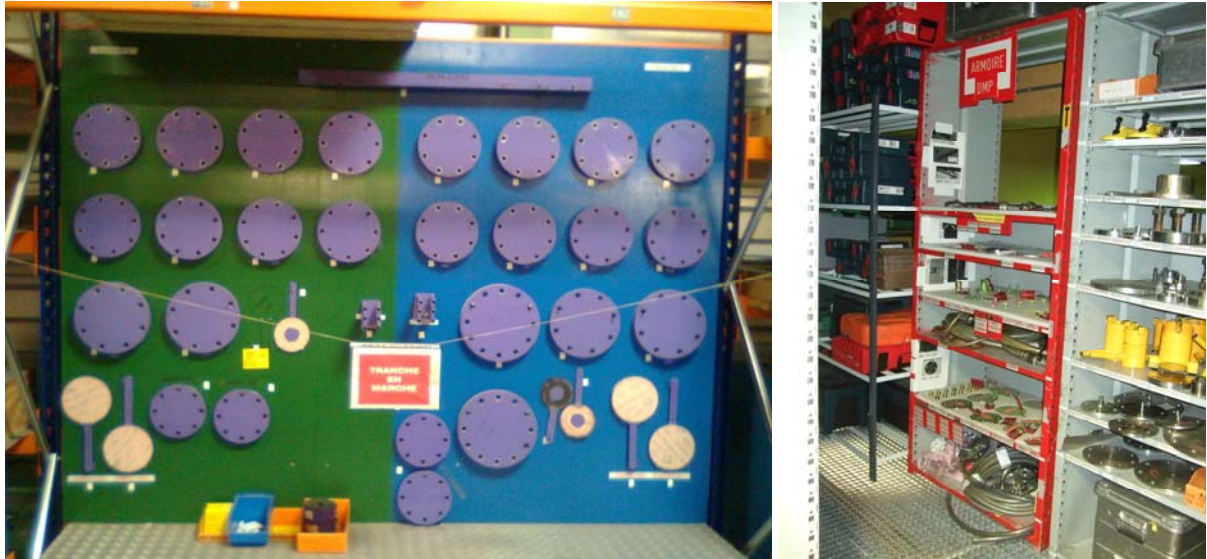
Des racks de rangement de moyens temporaires

- le contrôle périodique des moyens temporaires effectué par une équipe de conduite dédiée et le suivi des actions correctives générées par ces contrôles ;
- certains types de rangement de moyens temporaires ;
- l'importance accordée à la formation des acteurs concernés par le processus de gestion des moyens temporaires.
