## NOTE D'INFORMATION

### Conséquences de l'endommagement du barrage de Kakhovka sur la centrale nucléaire de Zaporizhzhya

Date : 07/06/2023

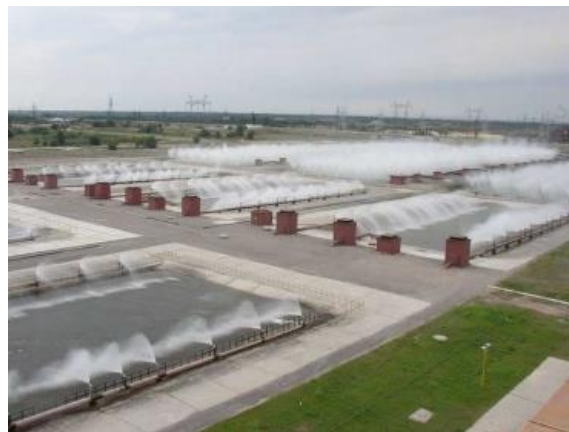
Figure 2 – Bassins fontaines

Lorsque les réacteurs sont à l'arrêt, ou en cas de situation accidentelle, le refroidissement est assuré par des bassins équipés de systèmes d'aspersion, appelés bassins fontaines (Figure n°2). Les six réacteurs de la centrale étant à l'arrêt depuis plusieurs mois, la chaleur à évacuer est limitée et l'autonomie de ces bassins est, dès lors, de plusieurs semaines. A terme, des appoints aux bassins fontaines seront nécessaires pour compenser l'eau perdue par évaporation. Ces appoints peuvent être réalisés à partir du bassin de rétention, qui constitue une réserve d'eau très importante (Figure n°3).

En situation ultime d'effacement de la digue du bassin de rétention, des camions pompe pourraient permettre d'assurer l'appoint nécessaire dans les bassins fontaines à partir de l'eau restante dans le Dniepr.

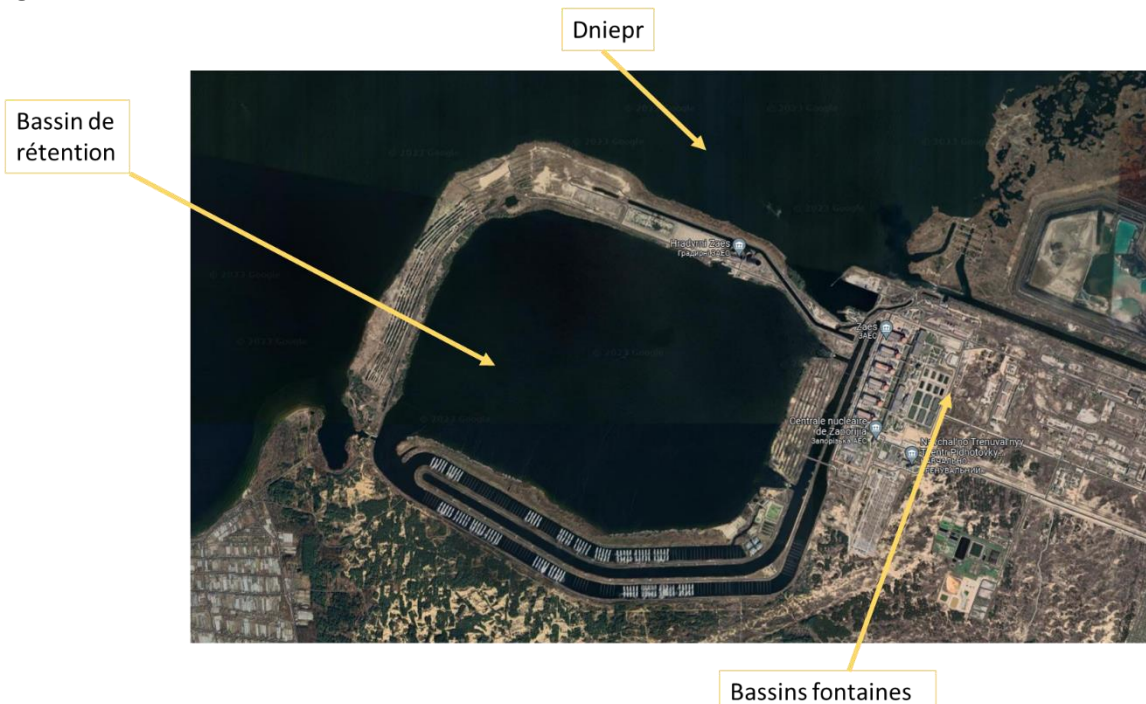
Figure 3 – Vue du site

Lorsque les réacteurs sont en production, les installations sont refroidies par de l'eau pompée dans un bassin de rétention, isolé du Dniepr, alimenté par la centrale thermique de Zaporizhzhya.

La baisse du niveau du Dniepr pourrait conduire à la perte d'étanchéité du bassin voire à l'effacement de la digue qui l'entoure du fait de la pression exercée par l'eau contenue dans le bassin. Dans le cadre des stress-tests post-Fukushima, l'exploitant ukrainien a estimé que la tenue de la digue est garantie pour un niveau du Dniepr de 10 m au droit de la centrale. Le niveau stabilisé est déterminé par la position des dommages sur le barrage. Ce niveau d'eau ainsi que l'étanchéité du bassin de rétention seront suivis attentivement dans les prochains jours.
