Note d'information

Accident de transport de matières radioactives survenu sur l'autoroute A13 le 4 mai 2020

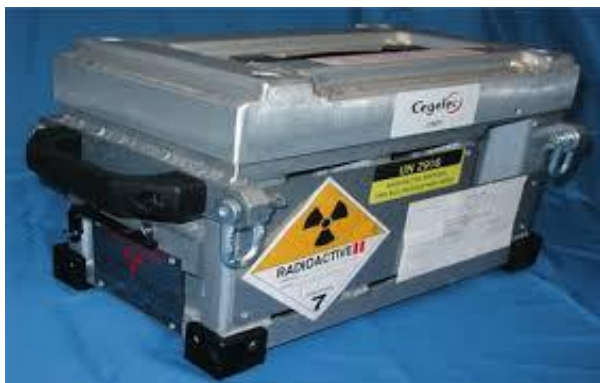
Le véhicule a heurté le rail de séparation centrale de l'autoroute, vers 10h, à une soixantaine de kilomètres de Paris. Il transportait deux colis contenant des gammagraphes (cf. schéma ci-dessous), utilisés couramment sur les chantiers de construction, par exemple pour vérifier la qualité de soudures. L'IRSN expertise régulièrement les dossiers de sûreté de colis de ce type pour le compte de l'Autorité de Sûreté (ASN). Ainsi, la dernière expertise produite par l'IRSN pour ce type de colis date de 2016 ([avis 2016-00077](#)). Ces colis, contenant des matières fortement radioactives, sont spécialement conçus pour résister à des chocs et à des feux importants (le modèle de colis a notamment fait l'objet d'un test de chute d'une hauteur de 9 mètres sur un sol indéformable suivie d'un feu de 800 °C pendant 30 minutes dans le cadre de sa demande d'agrément par l'ASN).

Colis transportant un gammagraphe

Il n'y a pas eu d'incendie du véhicule et il n'a pas été constaté de traces de choc, ni d'endommagement mécanique des colis transportés. Les mesures de débit de dose réalisées par les pompiers après l'accident, au contact des colis, sont très faibles et conformes aux valeurs attendues de mesures pour un colis intègre, valeurs déduites du dossier de sûreté du colis. Il n'y a donc pas eu de mise en cause de la protection radiologique assurée par les colis.

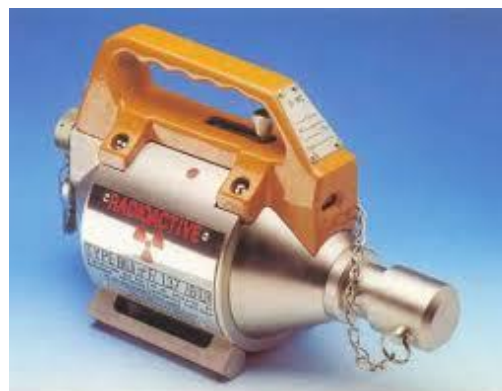
Gammagraphe
